Adroddiad Archwilio Llifogydd

Adran 19

**Storm Callum - Stryd y Nant,
Aberaman**

Hydref 2019

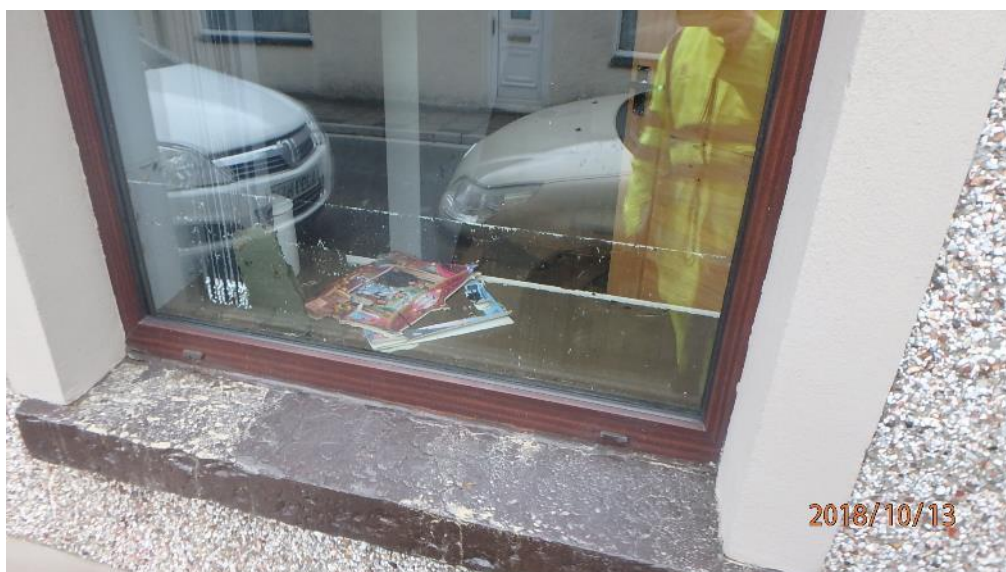
Delwedd 1: Llundiau Archwilio i lifogydd ar ôl y digwyddiad; mae'r llun yma'n dynodi dyfnder y llifogydd yn yr eiddo yn ystod y digwyddiad.

Nodwyd cyfaint y dŵr yn yr eiddo yn ystod yr arolygon ar ôl y digwyddiad trwy'r marciau malurion a adawyd sy'n dynodi lefel uchaf y dŵr yn ystod y digwyddiad. Mae delwedd 1 a 2 yn nodi marciau llifogydd a nodwyd yn 2 o'r eiddo ac yn dynodi dyfnder y llifogydd (rhwng 1m ac 1.4m). Nodwyd bod difrifoldeb dyfnder y llifogydd yn amrywio rhwng y pedwar tŷ o ganlyniad i drefniant adrannol y gerddi cefn.

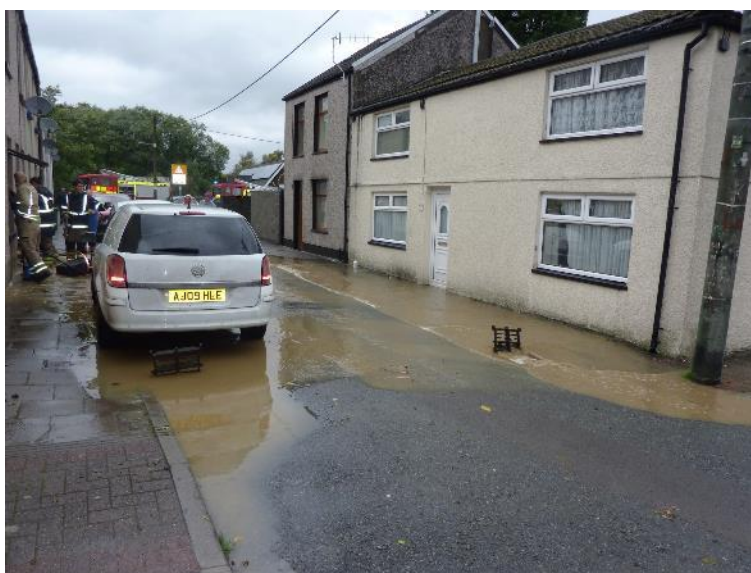
Delwedd 3: Ffotograff Digwyddiad: Mae'r llun yma'n dangos trawsgludiad dŵr llifogydd ar draws priffordd Stryd y Nant.

Yn ystod y digwyddiad cychwynnol, aeth dŵr y llifogydd i mewn trwy gefn yr eiddo ac allan dros briffordd Stryd y Nant lle roedd y llif dŵr yn cludo i'r rhwydwaith draenio priffyrdd cyfagos. O ganlyniad i faint o ddŵr oedd yno, profodd priffordd Stryd y Nant lifogydd am sawl awr yn ystod y digwyddiad ac yn dilyn y digwyddiad pan oedd y glawriad wedi diflannu (Delwedd 3).

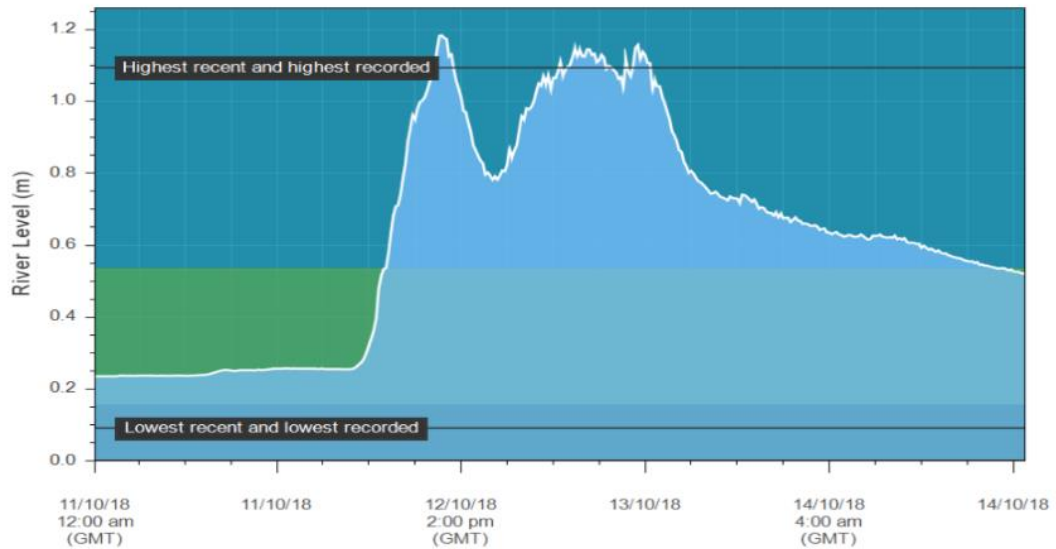
Ffigur 2: Detholiad o Fedrydd Monitro Afon Cyfoeth Naturiol Cymru yn Hirwaun³

Mae modd gweld effaith Storm Callum gan y lefelau glawiad a'u heffaith ar y cyrsiau dŵr lleol; nododd gwybodaeth a gymerwyd o Wefan Monitro Afonydd Cyfoeth Naturiol Cymru effaith lefelau'r glawiad ar y Prif Afonydd. Cofnododd ardaloedd fel Hirwaun, Treherbert ac Aberdâr y 'darlleniadau uchaf a gofnodwyd' yn y gorsafoedd yn ystod 12 ac 13 Hydref, ond roedd 13 Hydref yn gyffredinol yn dynodi lefel ychydig yn is, er yn para am gyfnod hirach nag ar y 12fed (Ffigur 2). Arweiniodd hyn at lifogydd yn y prif afonydd yn Aberdâr, Glynrhedynog ac Aberpennar a effeithiodd ar Seilwaith y Priffyrdd a'r Rheilffyrdd.

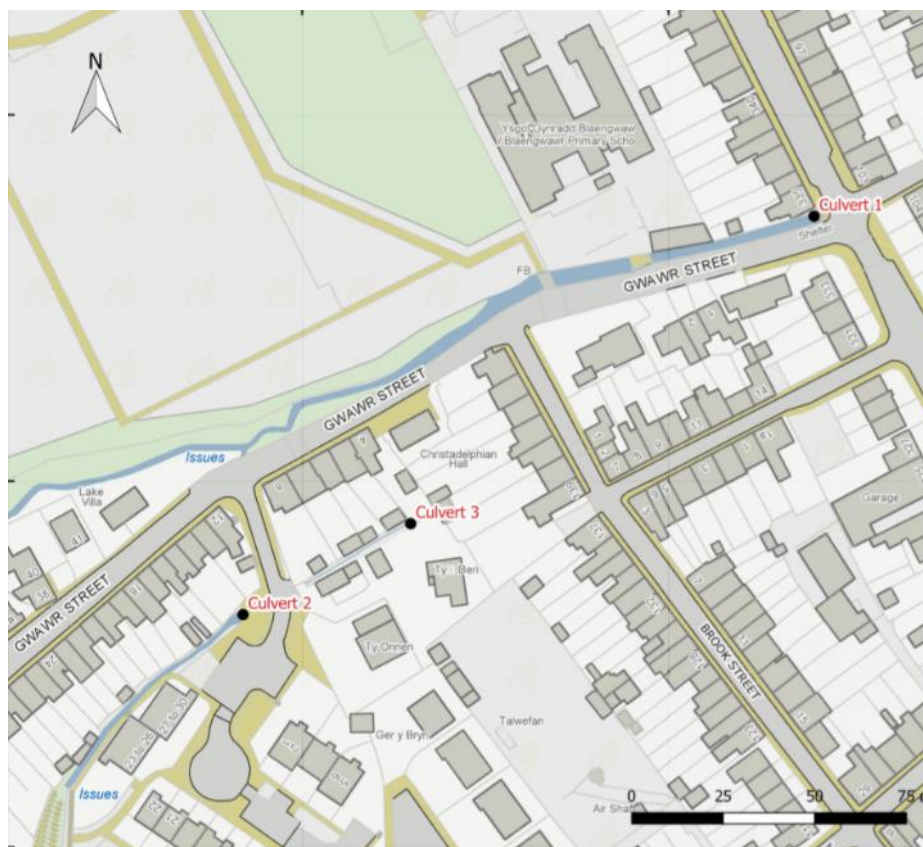
Ffigur 3: Cynllun Lleoliad Cilfach Cwlfert

Yng nghyffiniau Stryd y Nant mae 3 Chwlfert Cwrs Dŵr Cyffredin (Ffigur 3), y cyntaf wedi'i nodi fel 'Cwlfert 1' wedi'i leoli 91m i'r dwyrain o Stryd y Nant (i lawr yr afon). Mae cilfach y cwlfert yn cludo cwrs dŵr cyffredin 'Nant Gwawr' o dan Heol Caerdydd ac allanfeydd ger Stryd Molford. Yn ystod yr arolygiad ar ôl y digwyddiad, canfuwyd bod cilfach y cwlfert yn glir o falurion a doedd dim tystiolaeth o ordal wedi'i nodi. Mae Cwlfert 1 wedi'i nodi fel cwlfert priffordd ac o dan gyfrifoldeb CBSRhCT.

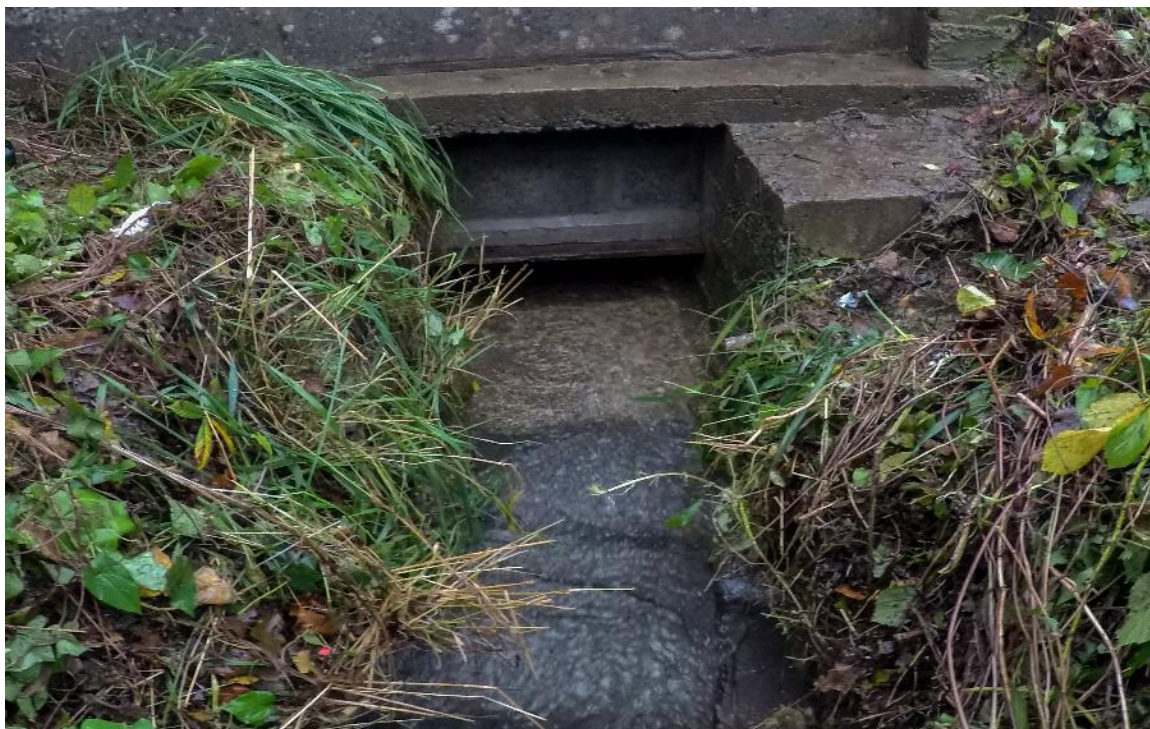
Delwedd 5: Llyn Ôl-Ddigwyddiad - Yn dangos strwythur mewnfa Cwlfert 3.

Mae'r strwythur mewnfafa sy'n cael ei ddangos yn Delwedd 5 yn nodi 'Rhwystr'⁴ o fewn cilfach y cwlfert sy'n ymddangos ei fod yn cyfyngu ar effeithlonrwydd strwythurau'r fewnfafa i gludo llif y cwrs dŵr.

Yn dilyn y llifogydd, cysylltwyd â pherchennog glannau'r afon Cwlfert 3 mewn perthynas â chynnal a chadw'r gilfach. Ni ddarparwyd unrhyw wybodaeth cynnal a chadw ar adeg ysgrifennu'r adroddiad yma. Fodd bynnag, nodwyd datganiad bod sbwriel yn cael ei gasglu o'r sianel yn rheolaidd. Yn seiliedig ar gyflwr y sianel yn dilyn y digwyddiad; ystyrir bod gwaith cynnal a chadw yn digwydd yn anaml a ddim yn rhan o raglen arferol.

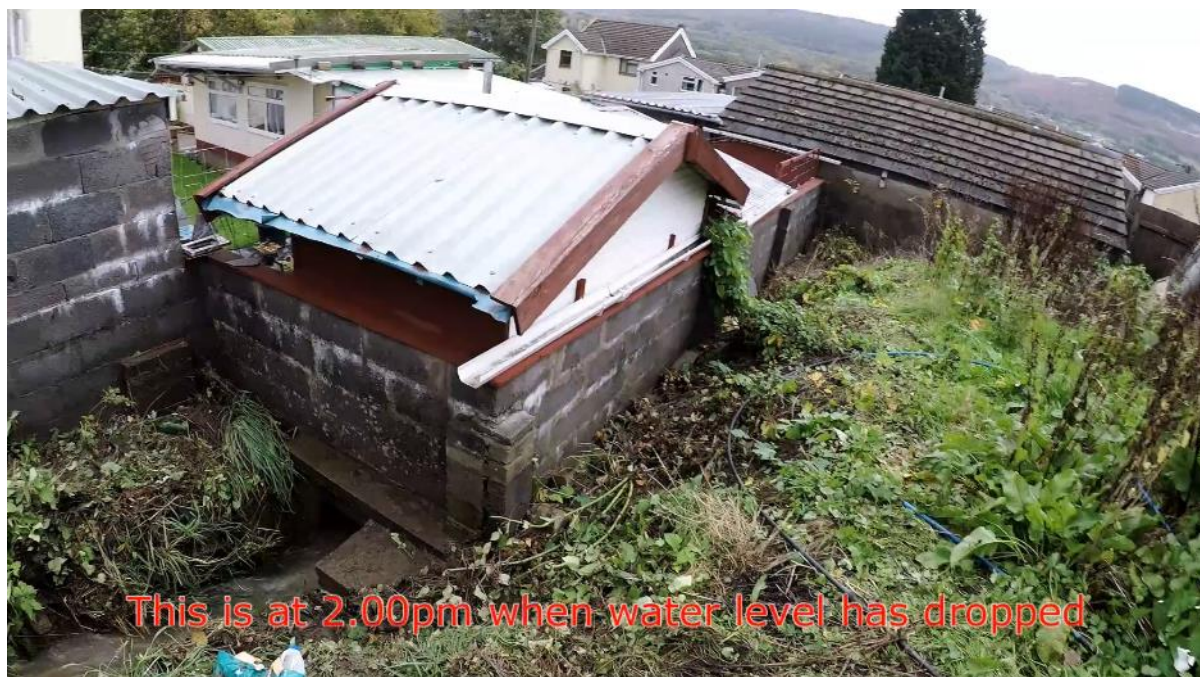
Delwedd 6: Llun ar ôl y digwyddiad - Yn dangos ardal Cilfach Cwlfert 3 yn dilyn y digwyddiad llifogydd ar 13 Hydref 2019 wedi'i ddarparu gan breswlydd lleol.

Roedd delweddau gafodd eu trosglwyddo i'r Awdurdod Llifogydd Lleol Arweiniol gan breswylwyr (Delwedd 6 a 7) yn nodi golygfa cyn ac ar ôl yr ardal gilfach lle mae'r sianel wedi'i gordalu a'r cyflwr ar ôl y digwyddiad. Mae hyn yn cadarnhau ffynhonnell y llifogydd a gofnodwyd gan breswylwyr, yr ymatebwyr cyntaf a Swyddogion Cynllun Rheoli Perygl Llifogydd.
