# Aseiad Llwybrau Cerdded i Ysgolion RhCT

Cross Inn i Ysgol Gyfun Bryncelynnog

Mawrth 2025

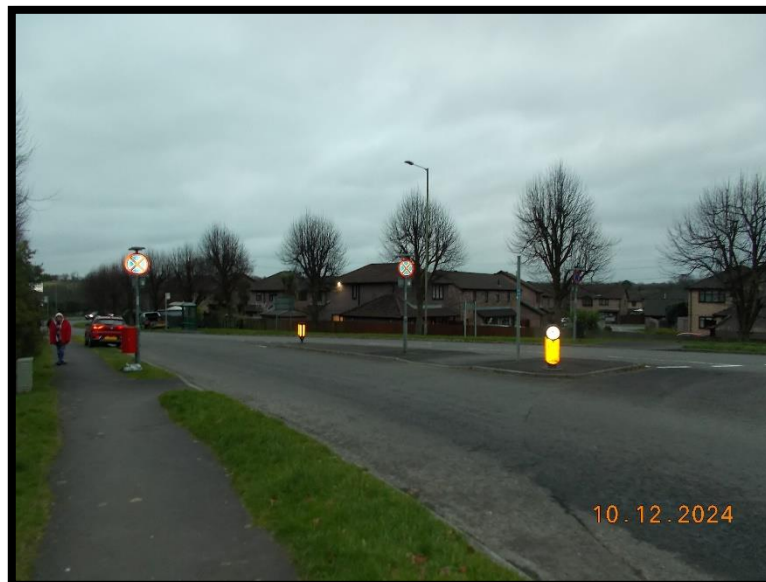
**Ffotograff 4.2 – Croesfan heb ei rheoli (gyda lloches i gerddwyr) ar y gylchfan ar Yr Heol Fawr sy'n cysylltu â Ffordd Osgoi Pentre'r Eglwys ar yr A473**

- 8.2.1 Mae cyfleusterau croesi wedi'u rheoli/heb eu rheoli yn y lleoliadau canlynol:
- Croesfan heb ei rheoli (ynys lloches) – Ar draws cangen ymadael yr A473 o gylchfan Cross Inn.

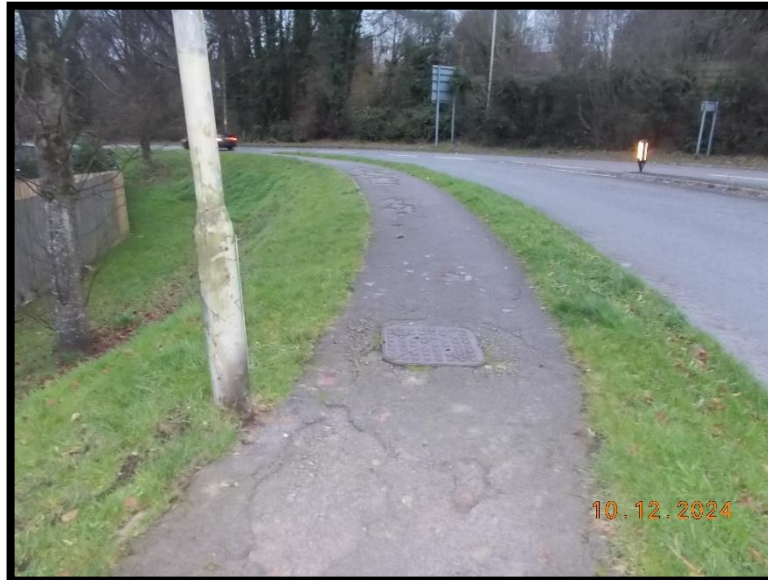
**Ffotograff 4.3 – Arwyneb troedffordd anwastad o amgylch gorchudd twll archwilio ar y gylchfan ar Yr Heol Fawr**

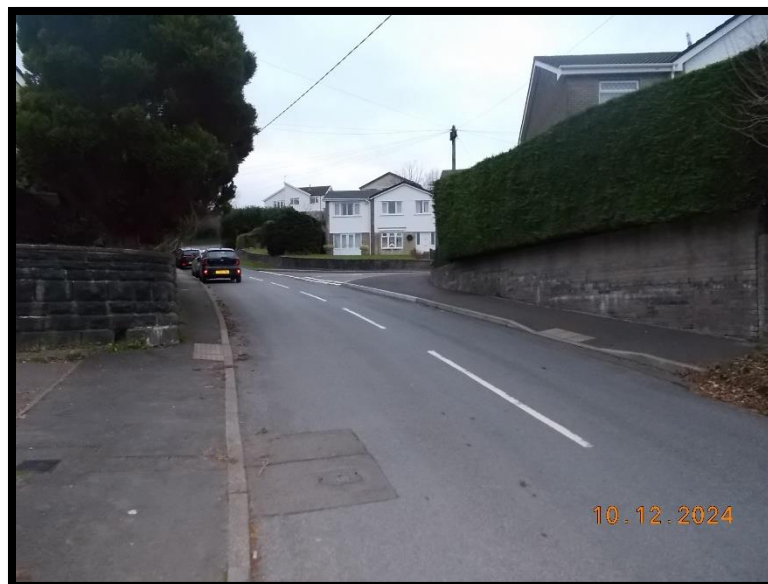
**Ffotograff 4.4 – Llwybr troed lleol yn culhau ar y ffordd i Heol Caerdydd**

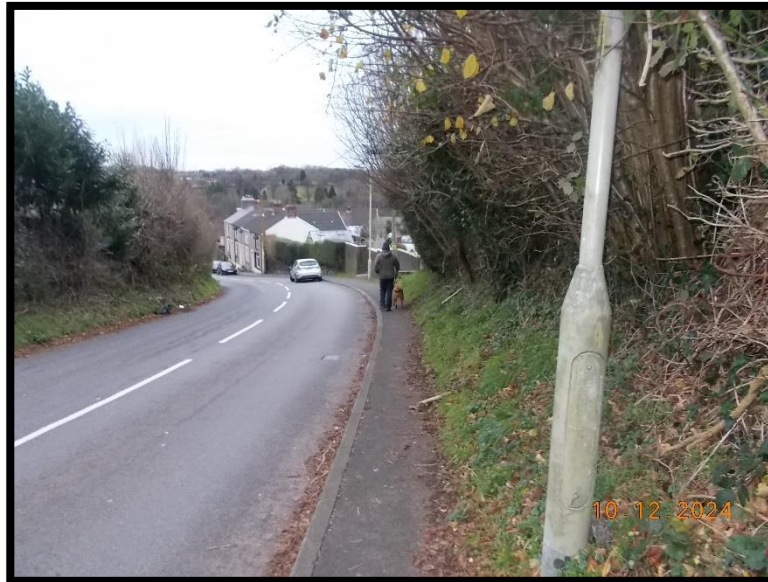
**Ffotograff 4.5 – Malurion dail yn achosi i droedffordd gulhau ar Heol Caerdydd, lle mae gofyn i gerddwyr gamu i'r ffordd i fynd heibio ei gilydd**

- 8.1.5 Nodir fodd bynnag fod y droedffordd ar hyd Heol Caerdydd rhwng rhifau 46 a 47 wedi ei chulhau i lai 1.0m. oherwydd malurion dail a llystyfiant wedi gordyfu. Mae hyn yn ei gwneud yn ofynnol i gerddwyr gamu i'r ffordd gerbydau i fynd heibio ei gilydd. Nodir hefyd fod y llain ymyl yng nghefn y llwybr troed yn serth ac nid yw'n addas fel man 'camu i lawr'. Fodd bynnag, mae'n ymddangos bod modd cael gwared ar rywfaent o'r llystyfiant / malurion dail o gefn y llwybr troed i wneud y mwyaf o'r lled ac o bosibl sicrhau bod y lled o leiaf 1.2m.

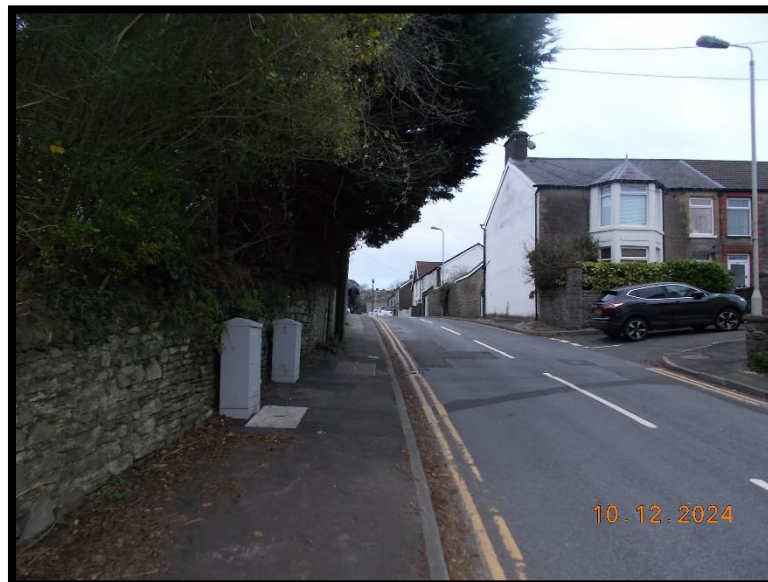
**Ffotograff 4.6 – Coed sy'n hongian gan achosi i'r llwybr troed gulhau ar Heol Caerdydd**

- 8.1.6 Mae rhannau ar wahân o'r droedffordd ar hyd Heol Caerdydd a'r B4595 Heol y Bont-Newydd/Ffordd Lantrisant lle mae angen torri coed a llystyfiant sy'n hongian dros y droedffordd er mwyn gwella lled y llwybr a lefelau cysur cerddwyr.

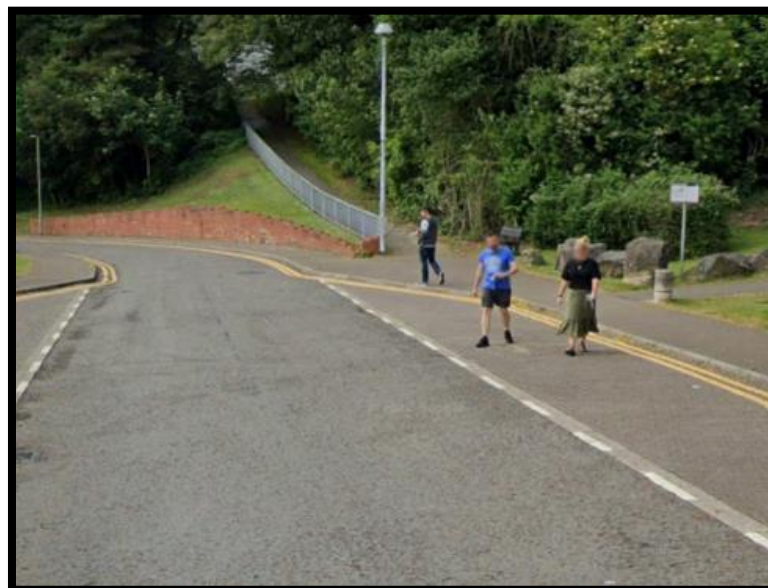
**Ffotograff 4.8 – Mynediad i droedffordd drwy faes parcio Canolfan Chwaraeon Llantrisant lle nodir bod y ddau lwybr cerdded ar gael (mae llwybr troed y fynedfa yn llai serth na'r ramp)**

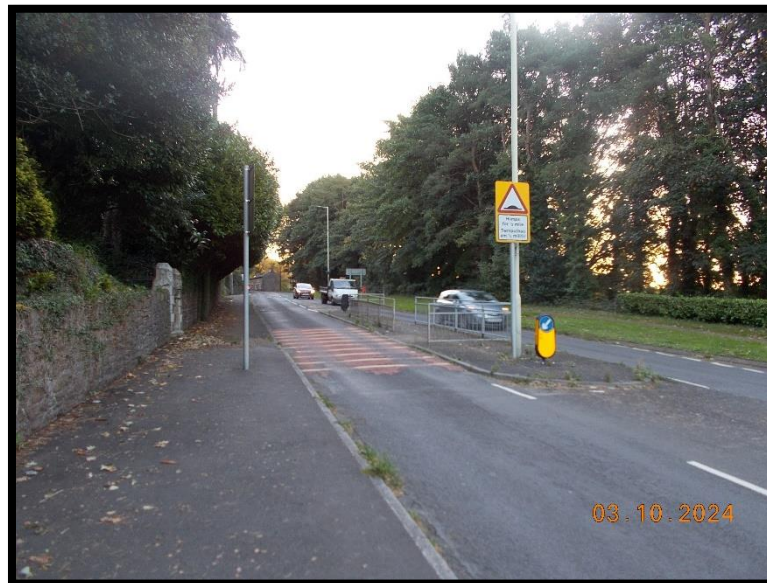
**Ffotograff 4.9 – Croesfan heb ei rheoli (gyda lloches i gerddwyr) ar y B4595 Heol Talbot, ger Canolfan Chwaraeon Llantrisant**

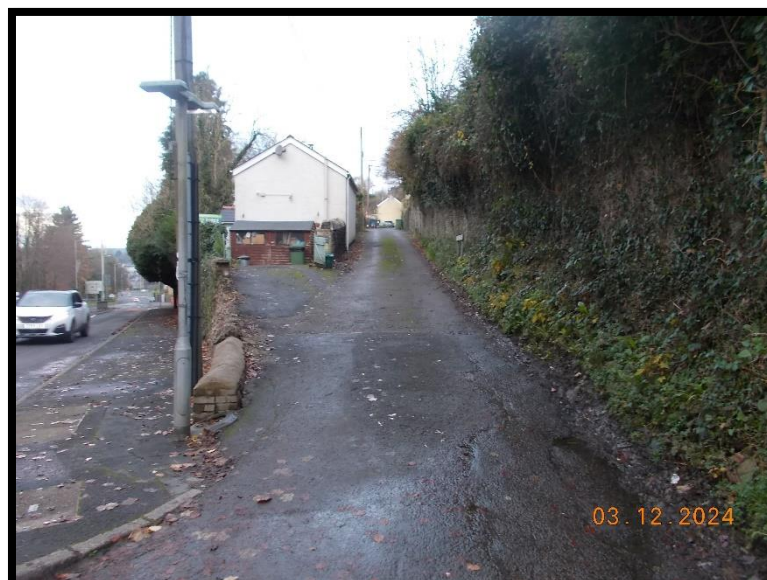
**Ffotograff 4.10 – Y ddynesfa at Hen Lantrisant ar hyd Teras Insole oddi ar y B4595 Heol Talbot, gyda dŵr ffo arwyneb wedi'i nodi dros y fynedfa i'r lôn**

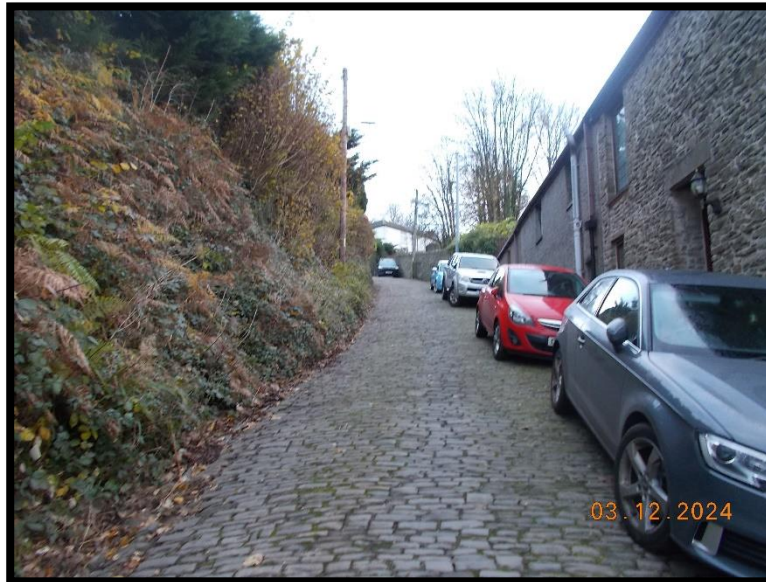
**Ffotograff 4.11 – Parcio ar y stryd ar hyd Heol-Y-Beiliau yn lleihau lled y ffordd y gallir ei ddefnyddio, nodir bod llif traffig a chyflymder yn isel iawn gyda mannau camu i lawr ar gael i adael i gerbydau fynd heibio.**

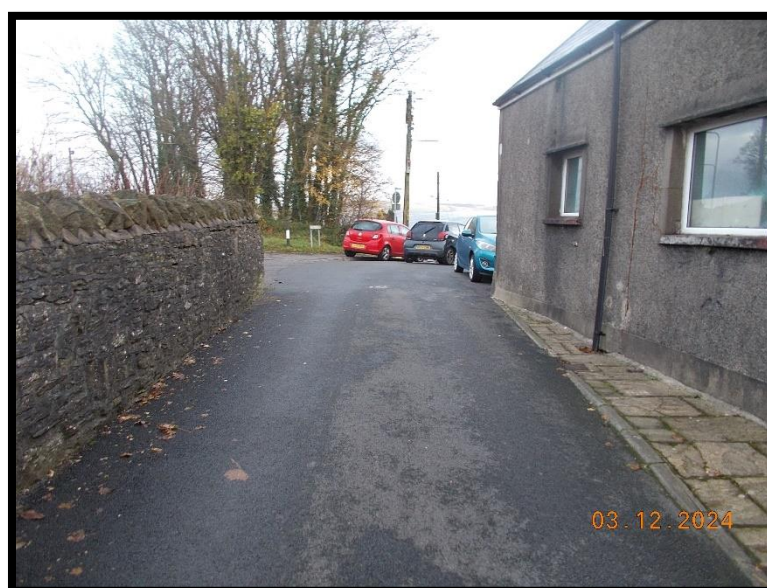
**Ffotograff 4.12 – Rhwydwaith llwybrau troed ysbeidiol drwy Hen Lantrisant (Stryd yr Ysgol) gyda lled cyfyngedig y gallir ei defnyddio. Nodir bod llif a chyflymder traffig yn isel iawn gyda mannau camu i lawr i adael i gerbydau fynd heibio**

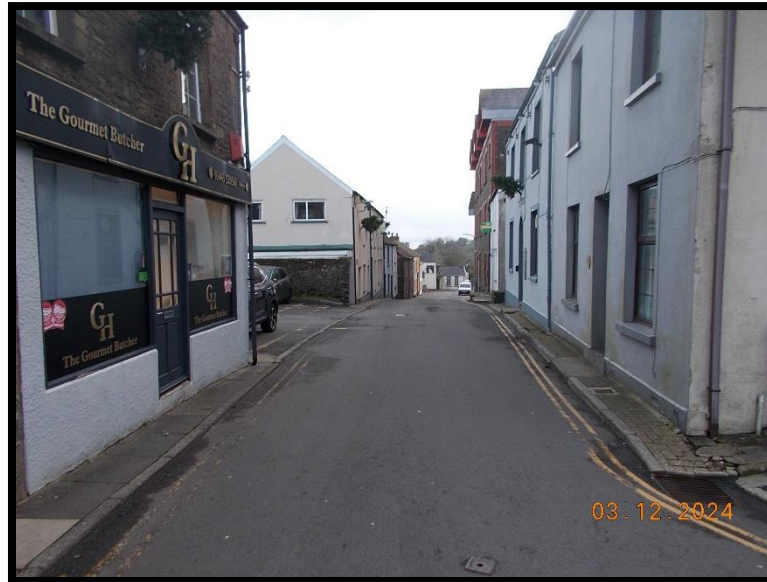
**Ffotograff 4.13 – Rhwydwaith troedffyrdd cul, digyswllt / anghyson trwy Hen Lantrisant (Stryd yr Alarch) gyda lled ffordd defnyddiadwy cyfyngedig. Nodir bod llif a chyflymder traffig yn isel gyda mannau camu i lawr i adael i gerbydau fynd heibio**

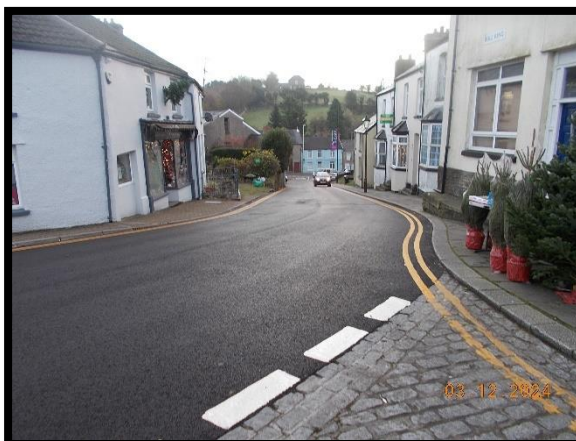
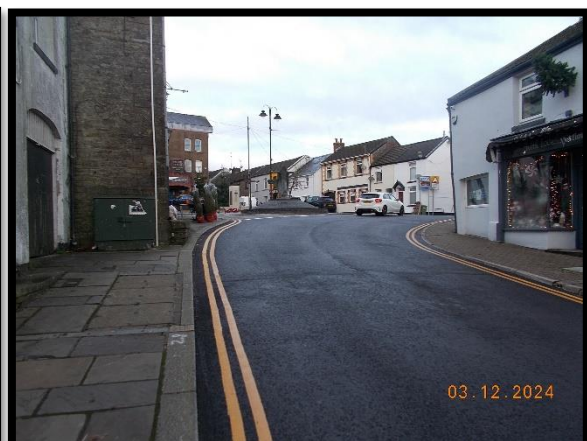
**Ffotograff 4.14 a 4.15 – Rhwydwaith troedffyrdd cul, digyswllt/anghyson trwy Hen Lantrisant (Stryd Fawr). Nodir bod cyflymder traffig yn isel gyda gwelededd da i gerbydau. Mae mannau camu i lawr ar gael i adael i gerbydau fynd heibio ac mae cyfleoedd hefyd i groesi i'r llwybr troed ehangach; fodd bynnag, mae'r opsiynau hyn wedi'u cyfyngu ar hyn o bryd gan arddangosfeydd/cynnyrch siop yn y lleoliad hwn**

- Monitro rhwystrau troedffyrdd. Lle mae lled llwybrau troed yn parhau i gael ei gyfyngu gan geir wedi'u parcio a blaenau siopau, dylid gweithredu ar y cyd ag Adran briodol y Cyngor / carfanau plismona cymdogaeth leol. Mae angen gweithredu ar frys yn y manau canlynol:
  - Y droedffordd gyferbyn â thafarn y Cross Keys ar y Stryd Fawr.
  - Blaen siop Bullring General Store ar y Stryd Fawr.
- Lle mae coed a/neu ddail yn hongian neu'n ymledu i lwybrau troed, dylid torri'r ardaloedd hyn yn ôl i wella'r lled defnyddiadwy, llinellau gweld a gwyliadwriaeth naturiol. Yn ogystal â hyn, dylid symud malurion dail a llystyfiant sy'n gordyfu oddi ar lwybrau troed pan fo angen er mwyn eu gwneud yn fwy llydan.
- Monitro cyflwr coed a dail sy'n hongian. Lle mae coed a/neu ddail yn hongian neu'n ymledu dros lwybrau troed, dylid torri'r ardaloedd hyn yn ôl i wella lefelau goleuadau stryd ar hyd y llwybr.

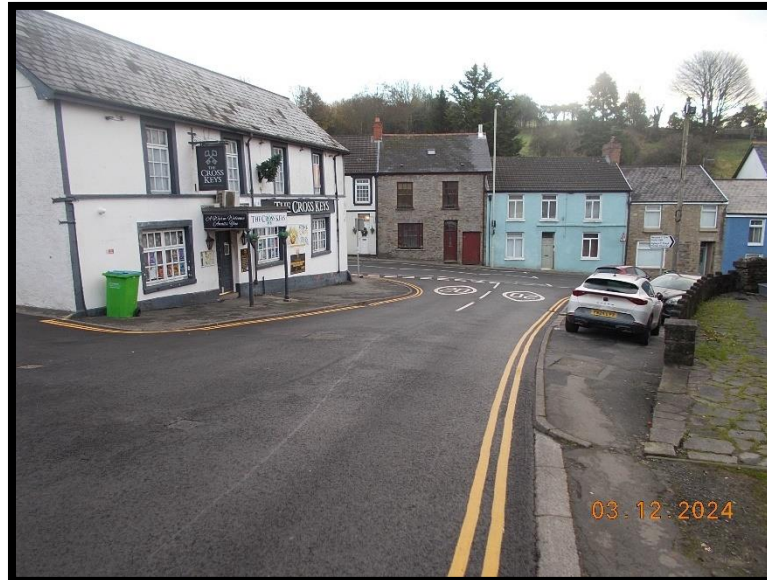
**Ffotograff 4.16 – Parcio ar y stryd ar droedffyrdd wedi'i nodi ar hyd y Stryd Fawr yn culhau'r lled defnyddiadwy ac o bosibl yn achosi problemau diogelwch croesfannau i gerddwyr**

- 8.1.8 Mae rhannau lleol o droedffordd ar hyd y Stryd Fawr (gyferbyn â'r Cross Keys PH) a'r B4595 Heol y Bont-Newydd, lle gall cerbydau sy'n rhwystro llwybrau troed effeithio ar y llwybrau cerdded. Mae carfanau plismona cymdogaeth leol yn gweithio gyda thrigolion i helpu i leihau'r risgiau i gerddwyr gan gerbydau sydd wedi'u parcio fan hyn a fan draw.

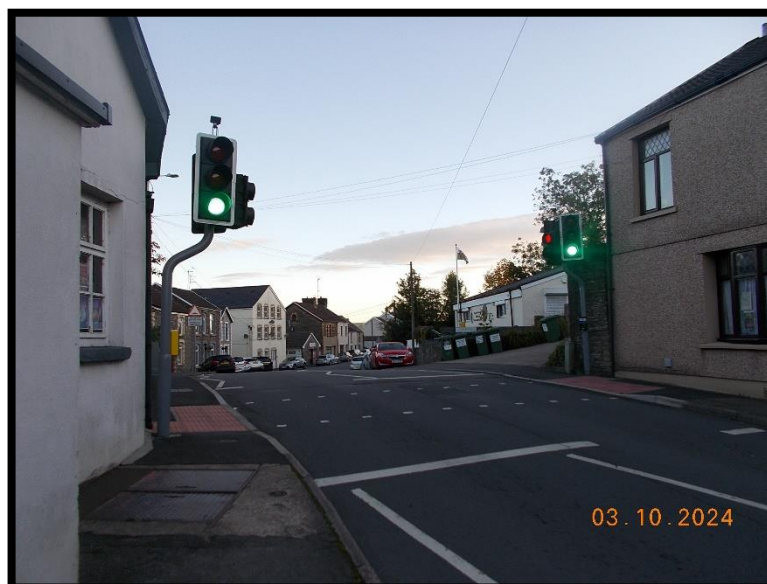
**Ffotograff 4.17 – Croesfan wedi'i rheoli gan signalau ger tafarn y Cross Keys**

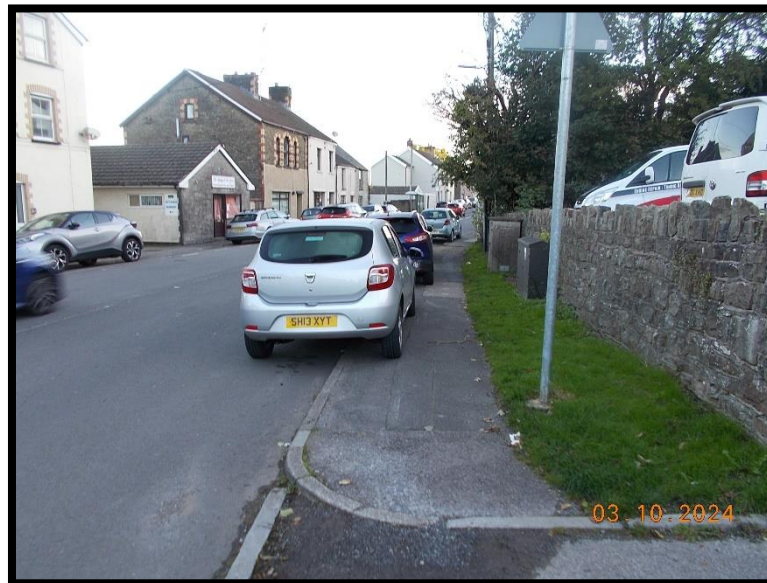
**Ffotograff 4.18 – Parcio ar y stryd yn lleihau'r lled defnyddiadwy ar hyd y B4595 Ffordd Llantrisant, Nodir fodd bynnag fod y droedffordd gyferbyn ar gael.**

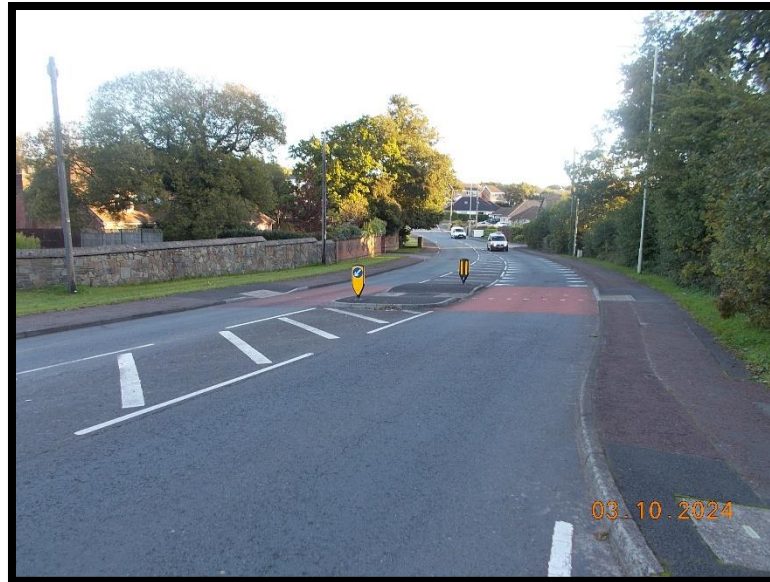
**Ffotograff 4.20 – Croesfan heb ei rheoli gydag ynys lloches i gerddwyr ar y B4595 Heol Llantrisant ger y gyffordd â Lôn Brynteg**

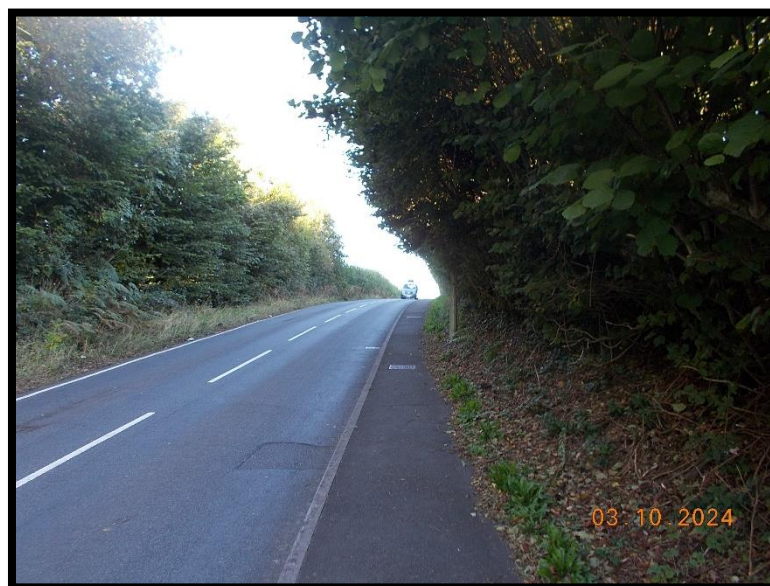
**Ffotograff 4.21 – Coed sy'n hongian a llystyfiant yn lleol gan leihau'r lled defnyddiadwy ar hyd y B4595 Ffordd Llantrisant**

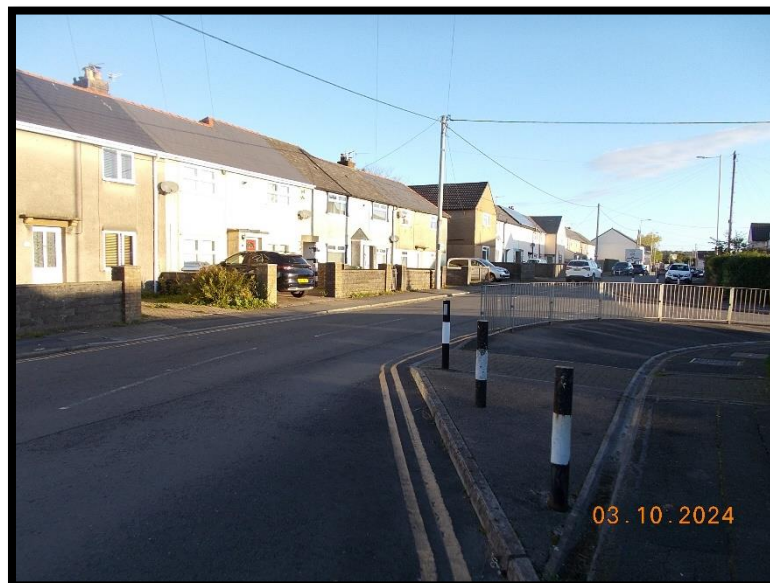
**Ffotograff 4.23 – Croesfan heb ei rheoli a rhwystrau ymwithiol ar y B4595 Ffordd Llantrisant**

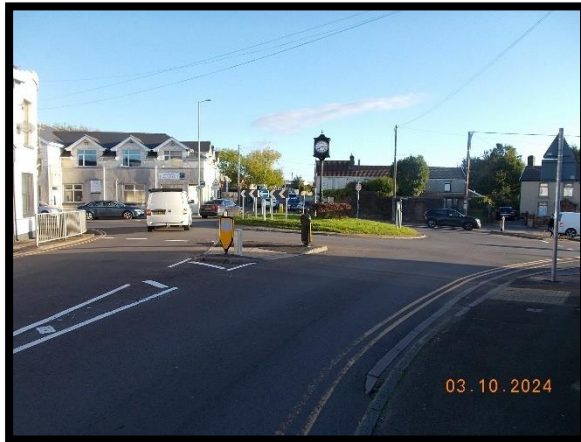
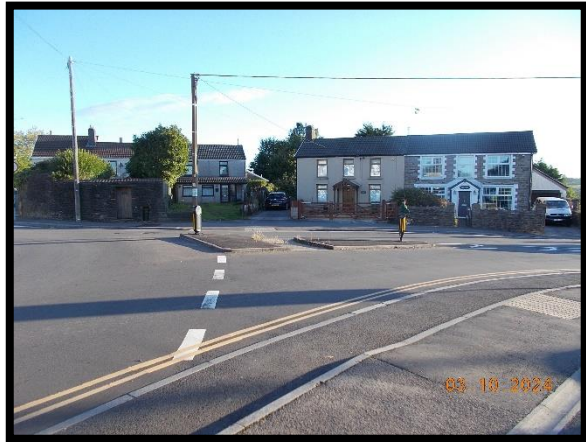
**Ffotograffau 4.24 a 4.25 – Croesfannau heb eu rheoli gyda llochesi i gerddwyr ar y B4595  
Ffordd Llantrisant a Heol Gwaunmeisgyn i'r gylchfan**

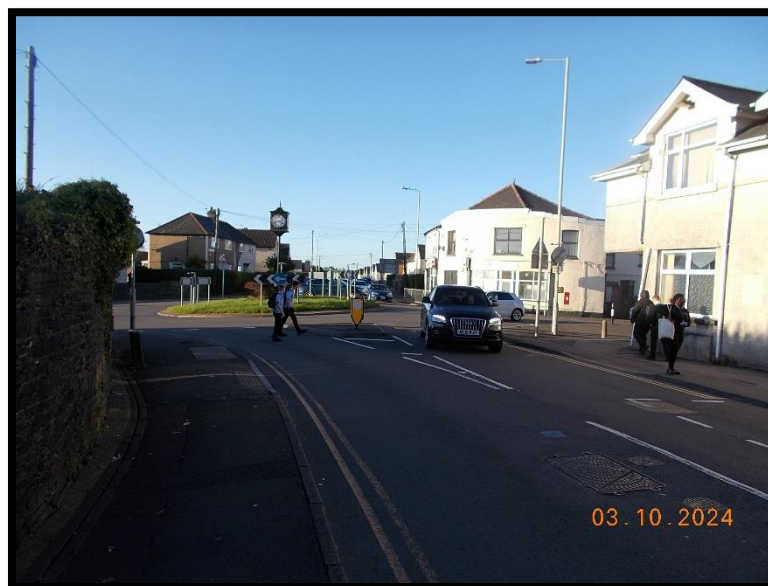
**Ffotograff 4.26 – Man croesi heb ei reoli ar y ddynesfa ar Ffordd Penycoedcae at y gylchfan**
