# Asesiad Llwybrau Cerdded i Ysgolion RhCT

Hirwaun i Ysgol Gyfun Rhydywaun

Mawrth 2025

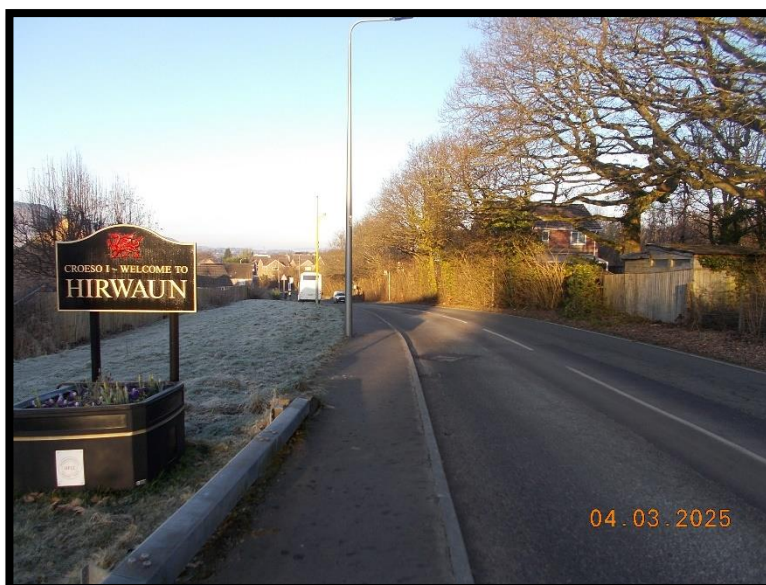
**Ffotograff 4.1 – Cychwyn y llwybr o Lys Dinbych, mae llwybr troed ar gael ar hyd ochr ddeheuol Ffordd Abertawe.**

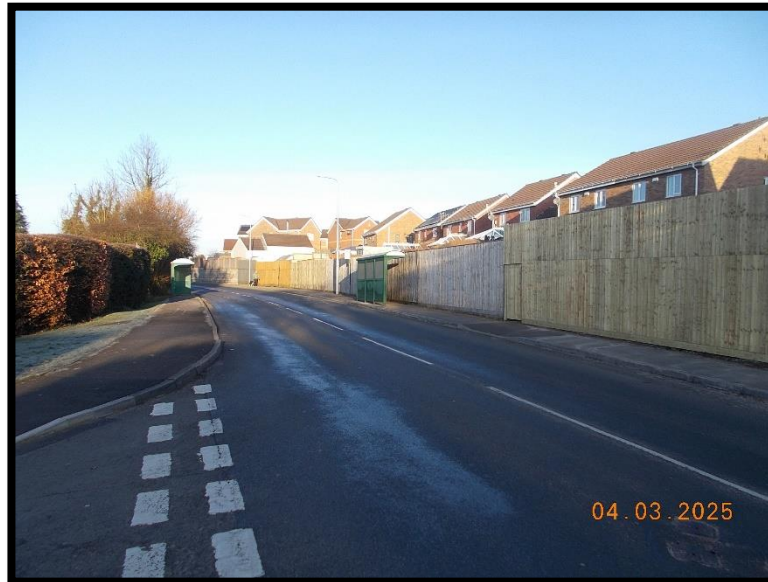
**Ffotograff 4.2 – Man croesi heb ei reoli sy'n cysylltu'r llwybrau troed gogleddol a deheuol ac arosfannau bysiau ar draws Ffordd Abertawe.**

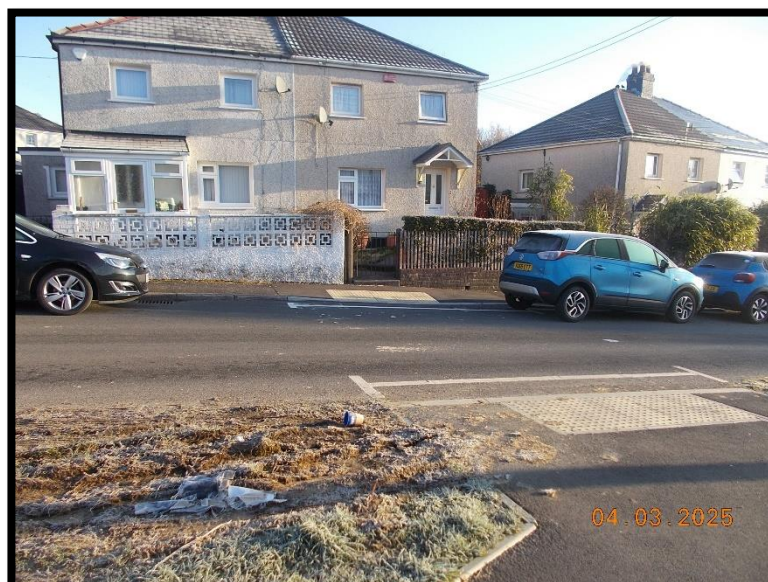
**Ffotograff 4.3 – Cerbydau wedi'u parcio yn lleihau gwelededd i'r man croesi heb ei reoli ar Faesycynon.**

- Monitro rhwystrau troedffyrdd. Lle mae lled llwybrau troed a gwelededd yn parhau i gael eu cyfyngu gan geir wedi'u parcio, dylid gweithredu ar y cyd ag Adran briodol y Cyngor / carfanau plismona cymdogaeth leol.

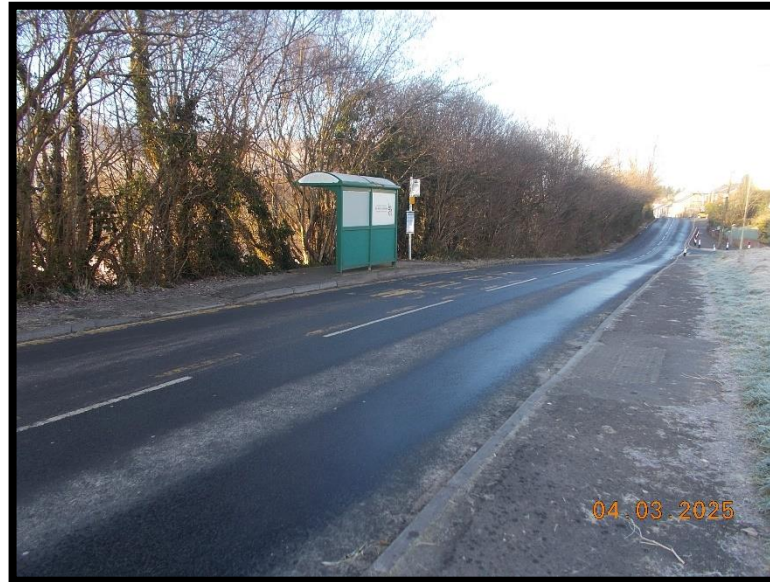
**Ffotograff 4.4 – Man croesi heb ei reoli sy’n cysylltu’r llwybrau troed gogleddol a deheuol â’r arosfannau bysiau ar Ffordd Abertawe.**

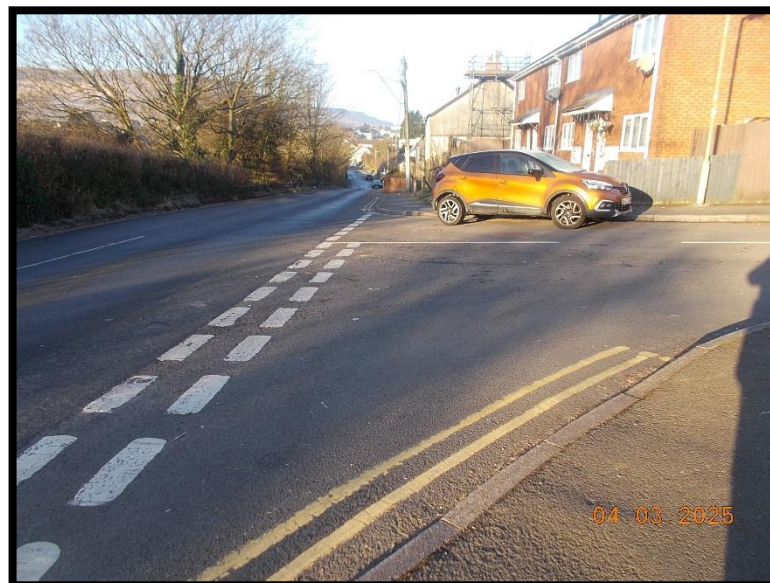
**Ffotograff 4.5 – Parcio ar y stryd yn cyfyngu mynediad i fan croesi heb ei reoli ar y gyffordd â Bryncynon.**

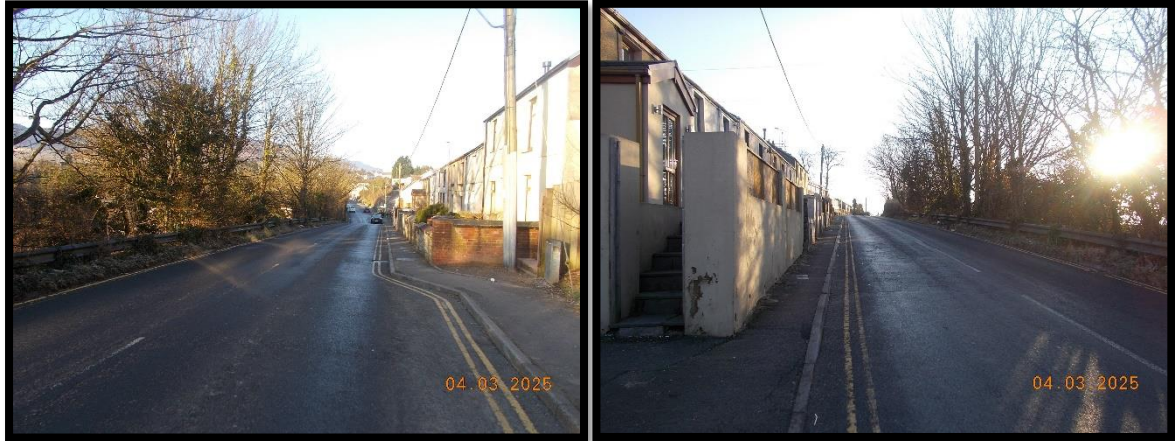
**Ffotograffau 4.6 a 4.7 – Troedffordd yn culhau ar hyd Ffordd Abertawe y tu allan i rifau 35 i 40, lle roedd gwelededd da, llif traffig isel a chyflymder yn caniatáu i gerddwyr gamu i'r ffordd gerbydau i basio ei gilydd pan fo angen.**

- 8.1.4 Mae darnau o droedffordd ar hyd ochr gorllewinol Ffordd Abertawe lle mae lled y llwybr troed yn lleihau. Mae hyn yn ei gwneud hi'n ofynnol i gerddwyr gamu i'r ffordd gerbydau i fynd heibio ei gilydd yn y fan yma. Mae'r gwelededd yn dda ac roedd digon o fylchau mewn traffig sy'n bodloni'r meini prawf a amlinellir yn y Canllawiau Teithio gan Ddysgwyr.

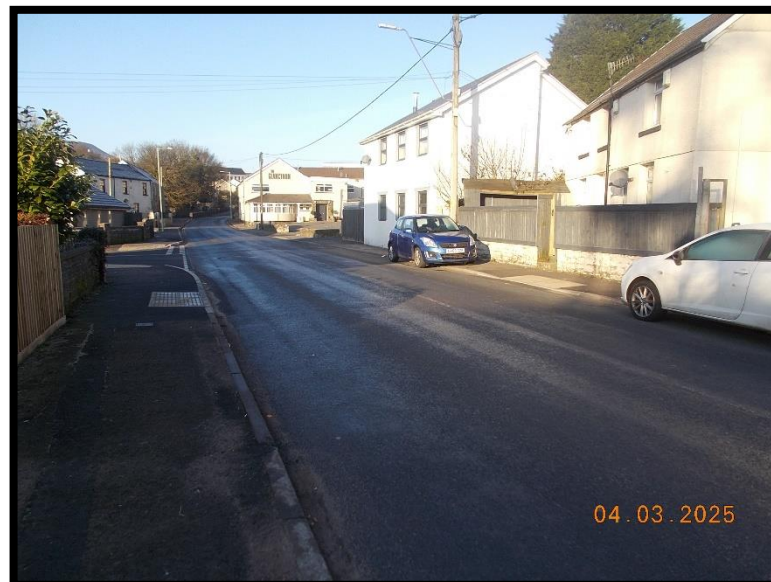
**Ffotograff 4.8 – Cerbydau wedi'u parcio ar droedffordd gan achosi rhwystrau a phroblemau gwelededd i'r man croesi heb ei reoli ar hyd Ffordd Abertawe.**

- 8.1.5 Mae parcio ar y stryd yn rhwystro gwelededd ar hyd y llwybr cerdded ac mae parcio cerbydau ar y llwybrau troed ar hyd Ffordd Abertawe, Ffordd Merthyr a'r Dramffordd yn cyfyngu mynediad. Mae carfanau plismona cymdogaeth leol yn gweithio gyda thrigolion i helpu i leihau'r risgiau i gerddwyr gan gerbydau sydd wedi'u parcio fan hyn a fan draw.

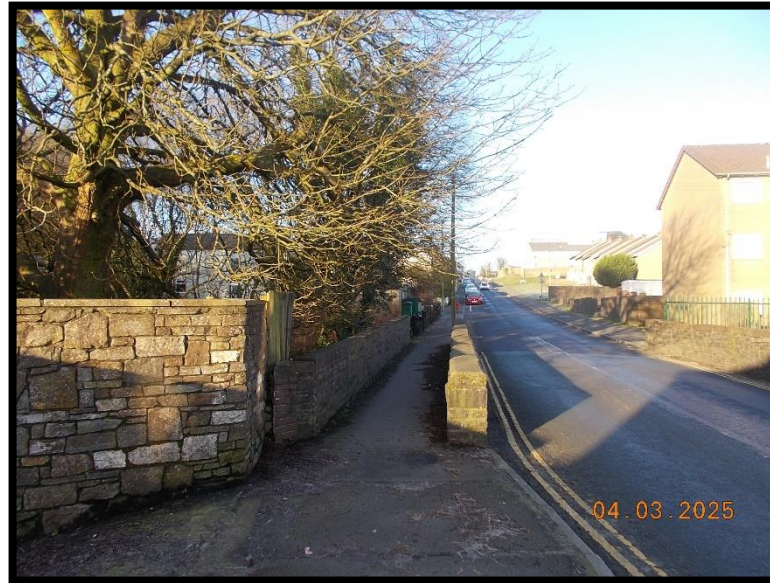
**Ffotograff 4.9 – Coed yn hongian dros y droedffordd ar Ffordd Merthyr.**

- 8.1.3 Mae lled y llwybrau troed yn cael eu lleihau oherwydd coed sy'n hongian a llystyfiant wedi gordyfu ar hyd rhannau o'r llwybr ar Ffordd Abertawe a Ffordd Merthyr. Mae angen gwaith cynnal a chadw parhaus i ehangu lled y llwybr troed a sicrhau y gall cerddwyr fynd heibio'i gilydd yn ddiogel.

- Monitro cyflwr coed a dail sy'n hongian. Lle mae coed a/neu ddail yn hongian neu'n ymledu i lwybrau troed, dylid torri'r ardaloedd hyn yn ôl i wella'r lled defnyddiadwy, llinellau gweld a gwyliadwriaeth naturiol. Yn ogystal â hyn, dylid symud malurion dail oddi ar lwybrau troed pan fo angen.

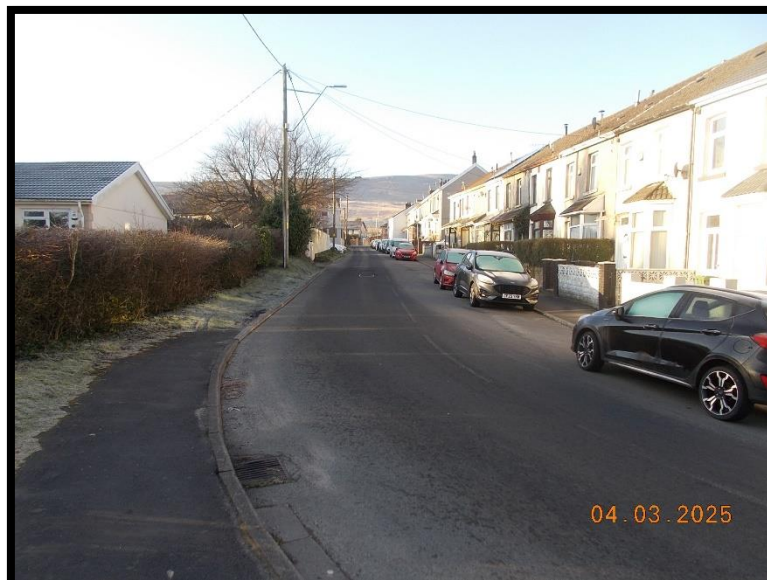
**Ffotograff 4.10 – Diwedd sydyn i'r droedffordd ar Deras Cynon, fodd bynnag, nodir bod llwybr troed ar gael gyferbyn gyda chyfleoedd croesi cyn cyrraedd y pwynt yma.**

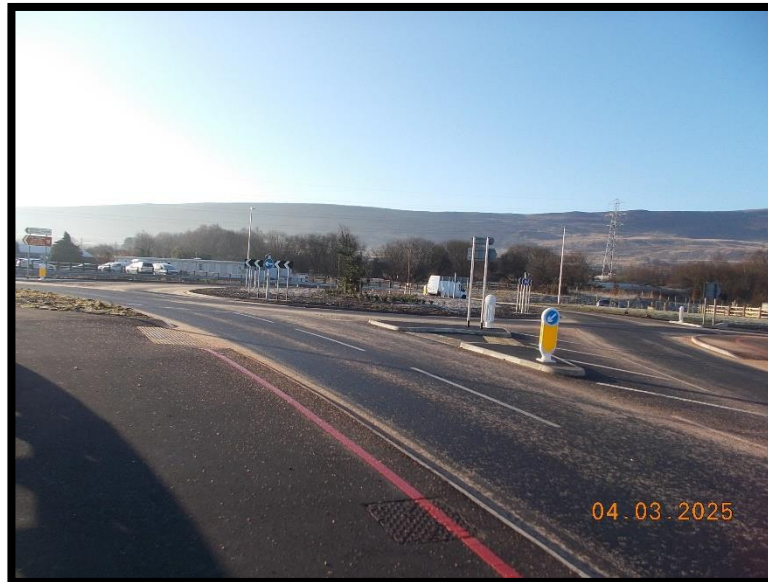
**Ffotograff 4.11 – Man croesi heb ei reoli gyda chyswllt lloches i gerddwyr i'r llwybr teithio llesol newydd ar y gylchfan sy'n cysylltu â Ffordd Blaenau'r Cymoedd.**

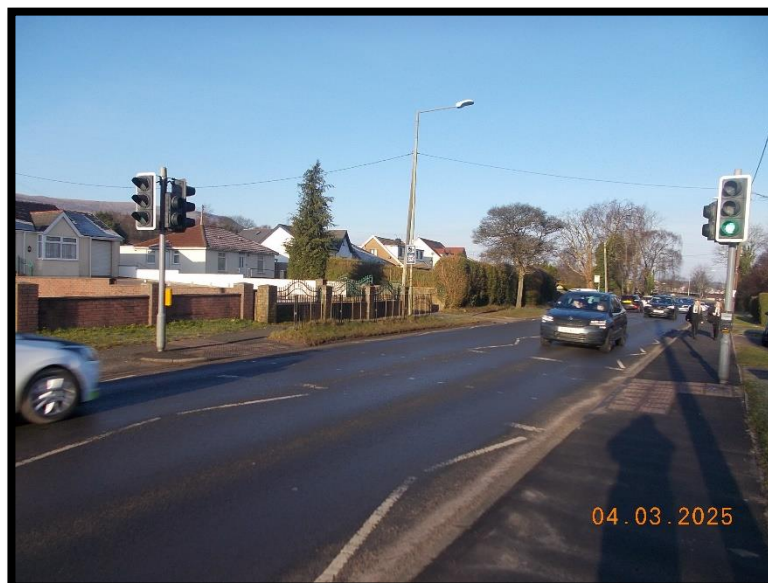
**Ffotograff 4.12 – Croesfan a reolir gan signalau ar Ffordd Hirwaun ger y gyffordd gyda Threnant.**

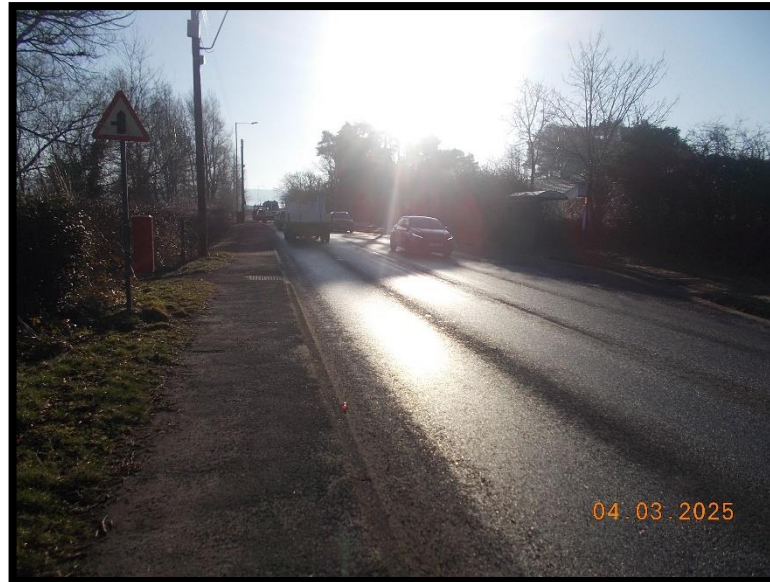
**Ffotograff 4.13 – Man croesi heb ei reoli sy’n cysylltu’r safle bws o’r llwybrau troed gogleddol a deheuol ar hyd Heol Hirwaun.**

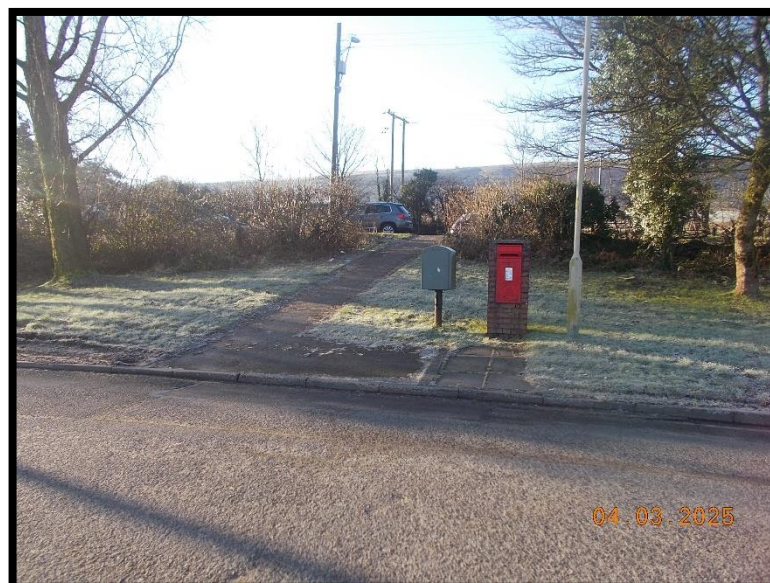
**Ffotograff 4.14 – Cyswllt troedffordd o Ffordd Hirwaun i Berthlwyd a Heol Uchaf.**

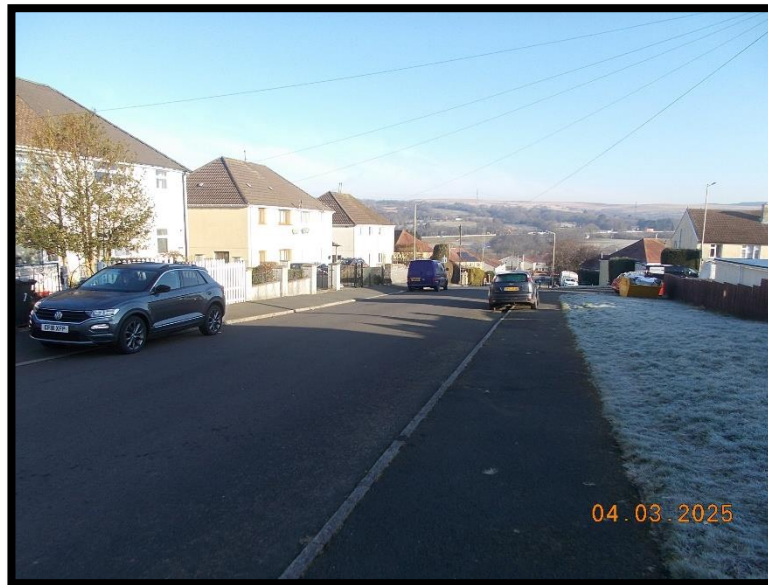
**Ffotograff 4.15 – Cerbydau wedi'u parcio ar droedffyrdd Heol Uchaf yn lleihau'r lled defnyddiadwy.**

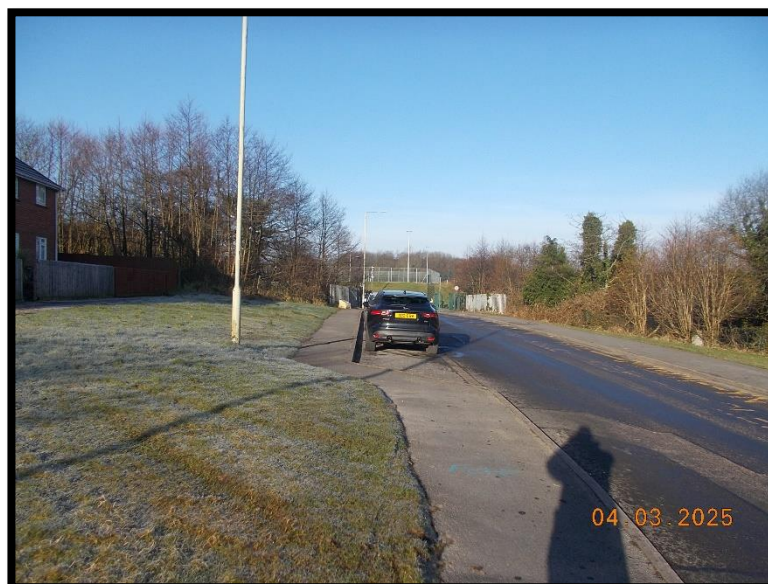
**Ffotograff 4.16 - Troedffordd yn arwain at gatiau ysgol Ysgol Gyfun Rhydywaun.**

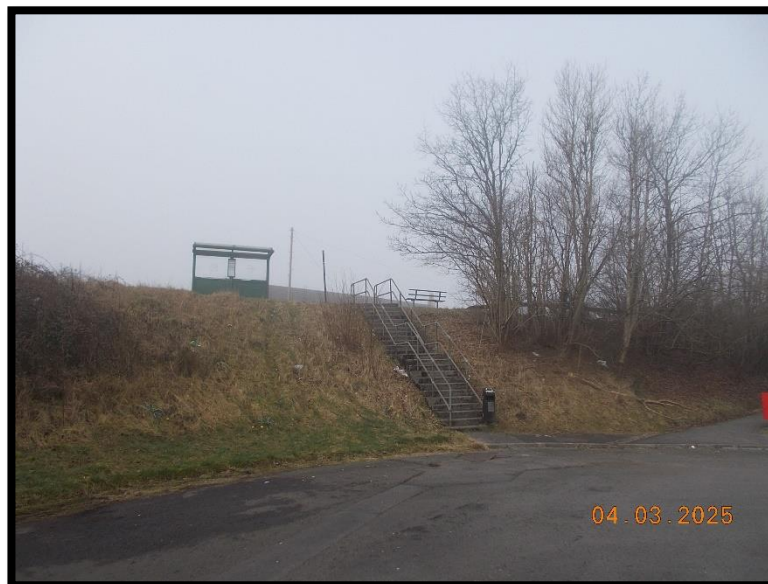
**Ffotograff 4.17 – Ramp llwybr troed a grisiau yn cysylltu'r A4059 â Heol Penderyn.**

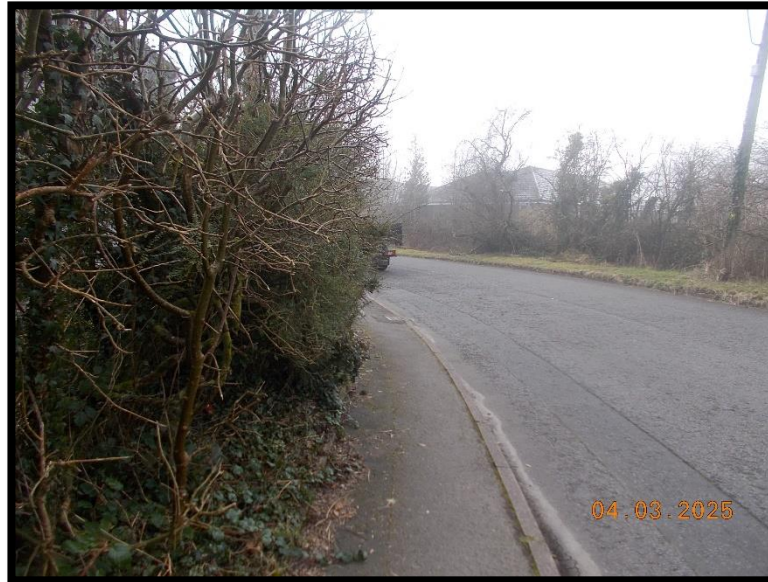
**Ffotograff 4.18 – Coed wedi gordyfu a llystyfiant yn culhau lled y llwybr troed defnyddiadwy ar Deras Biwt.**

- 8.2.4 Gwelwyd bod coed a pherthi yn hongian dros rannau lleol o'r llwybr troed ar hyd y llwybr. Mae angen gwaith cynnal a chadw parhaus i ehangu lled y llwybr troed a sicrhau y gall cerddwyr fynd heibio'i gilydd yn ddiogel.

- Monitro cyflwr coed a dail sy'n hongian. Lle mae coed a/neu ddail yn hongian neu'n ymledu i lwybrau troed, dylid torri'r ardaloedd hyn yn ôl i wella'r lled defnyddiadwy, llinellau gweld a gwyliadwriaeth naturiol. Yn ogystal â hyn, dylid symud malurion dail oddi ar lwybrau troed pan fo angen.
- Monitro rhwystrau troedffyrdd. Lle mae lled llwybrau troed yn parhau i gael eu cyfyngu gan geir wedi'u parcio, dylid gweithredu ar y cyd ag Adran briodol y Cyngor / carfanau plismona cymdogaeth leol.

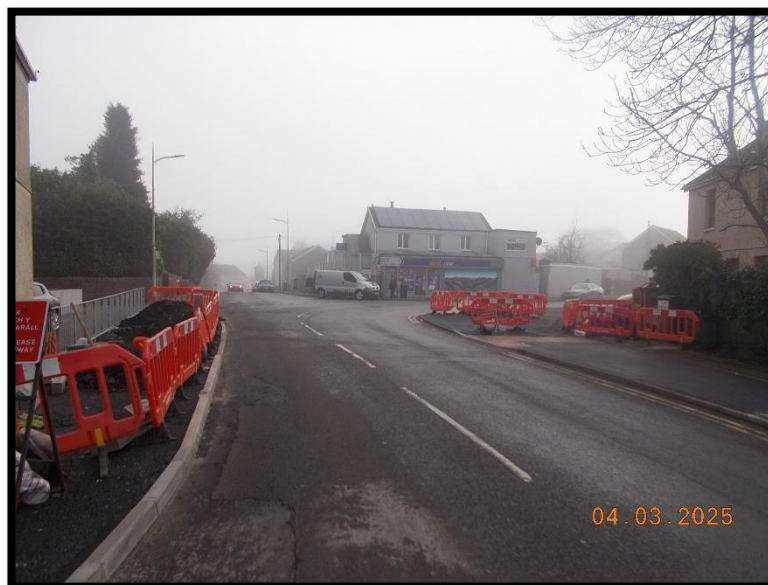
**Ffotograff 4.19 – Croesfan newydd arfaethedig â signalau (yn cael ei hadeiladu ar adeg yr asesiad) ar Ffordd y Rhigos.**

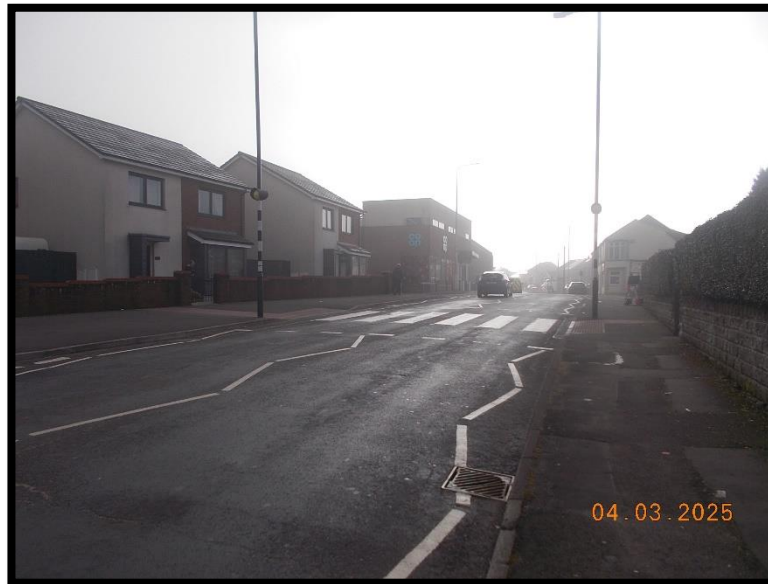
**Ffotograff 4.20 – Croesfan wedi'i harwyddo ar Heol Aberhonddu (ger y Co-Op).**

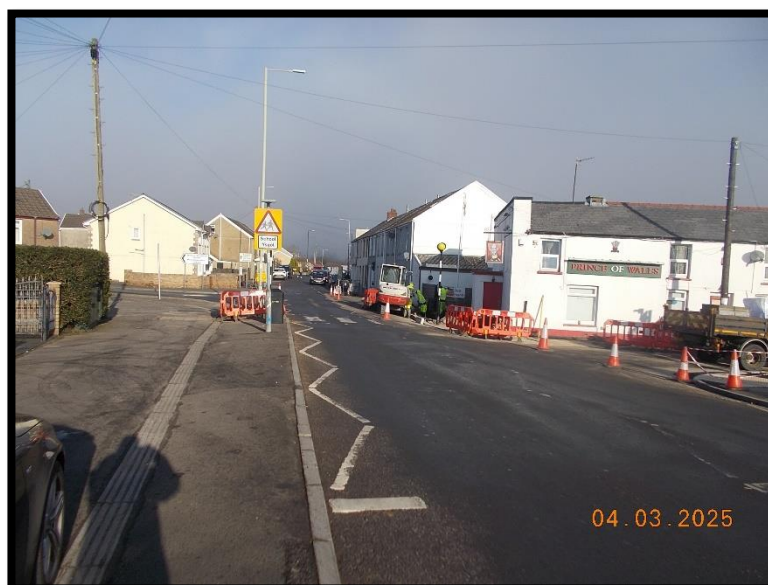
**Ffotograff 4.21 – Croesfan Sebra a throedffordd bresennol (yn cael ei wella ar adeg yr asesiad) y tu allan i dafarn y Prince of Wales ar Heol Aberhonddu.**

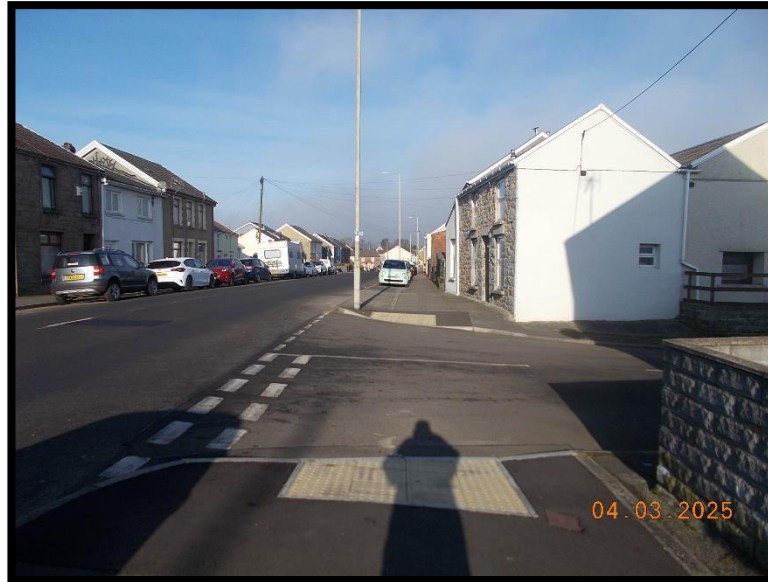
**Ffotograff 4.22 – Croesfannau heb eu rheoli gyda cherbydau'n parcio ar y llwybrau llydan ar hyd Heol Aberhonddu gan leihau'r lled defnyddiadwy.**

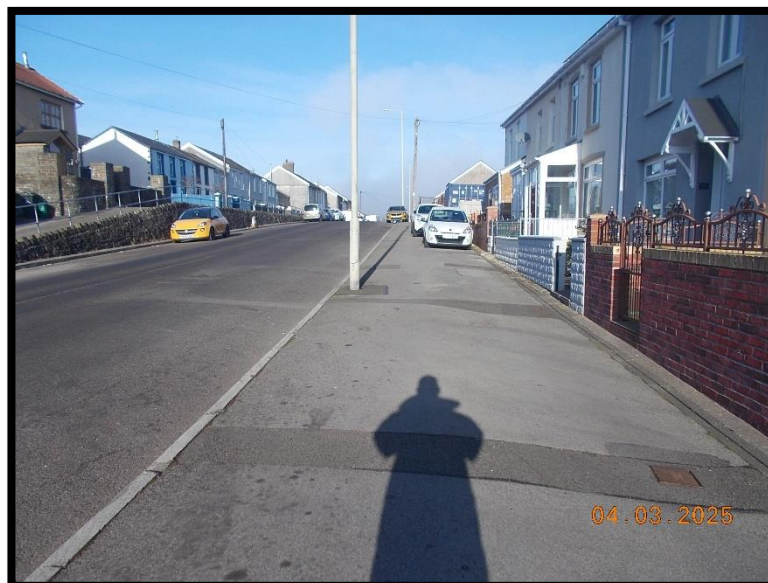
**Ffotograff 4.23 - Cerbydau'n parcio ar y llwybrau llydan ar hyd Heol Aberhonddu gan leihau'r lled defnyddiadwy.**
