# Asesiad Llwybrau Cerdded i Ysgolion RhCT

Ysgol Gymuned y Porth a Threwiliam i Ysgol  
Gymuned Tonyrefail

Mawrth 2025

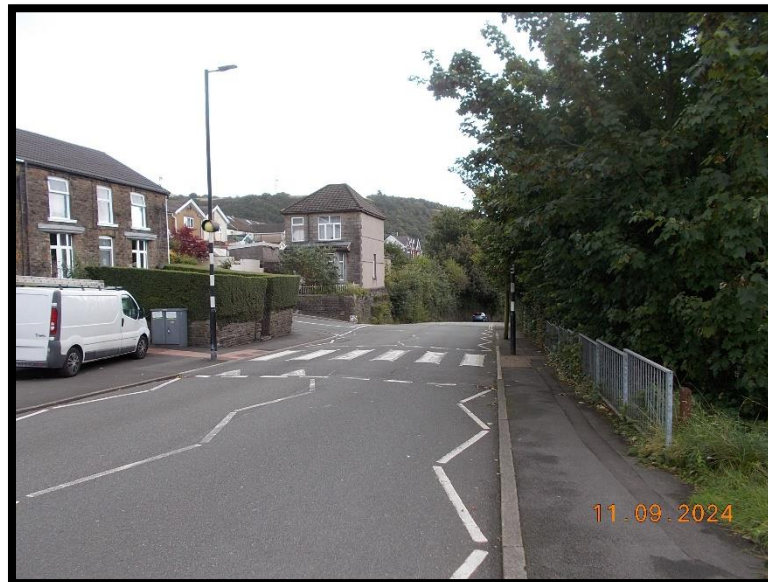
**Ffotograff 4.2 – Croesfan Sebra ger cyffordd Heol Bryn Hyfryd gyda'r B4278 Ffordd y Fynwent, gyda changhennau coed sy'n hongian yn cuddio pen y Belisha**

8.1.6 Mae goleuadau stryd ar hyd y llwybr, er bod angen gwaith cynnal a chadw parhaus ar goed mewn rhai ardaloedd i sicrhau nad yw lefelau golau yn cael eu peryglu.

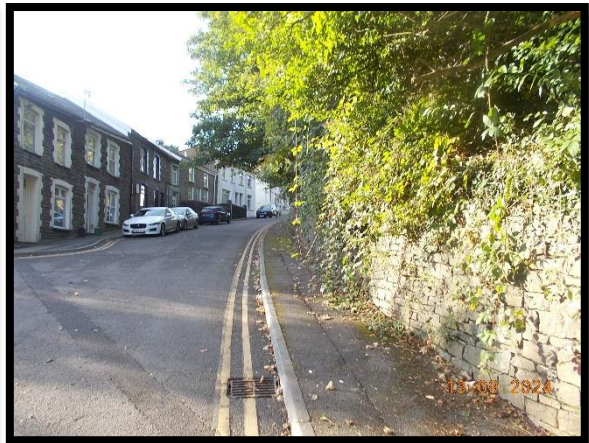
**Ffotograffau 4.10 a 4.11 – Parcio ar lwybrau troed a llystyfiant wedi gordyfu yn lleihau lled y llwybr troed defnyddiadwy ar hyd y ffordd bengaead ar y Stryd Fawr**

8.1.5 Mae rhannau lleol o'r llwybr lle mae bagiau sbwriel a biniau ar olwynion yn lleihau lled y llwybr troed, a allai olygu bod angen i gerddwyr ildio i'w gilydd. Gall cerbydau sy'n rhwystro llwybrau troed hefyd effeithio ar llwybrau cerdded, ond mae'r carfanau plismona cymdogaeth leol yn gweithio gyda thrigolion i helpu i leihau'r risgiau i gerddwyr gan gerbydau sydd wedi'u parcio fan hyn a fan draw.

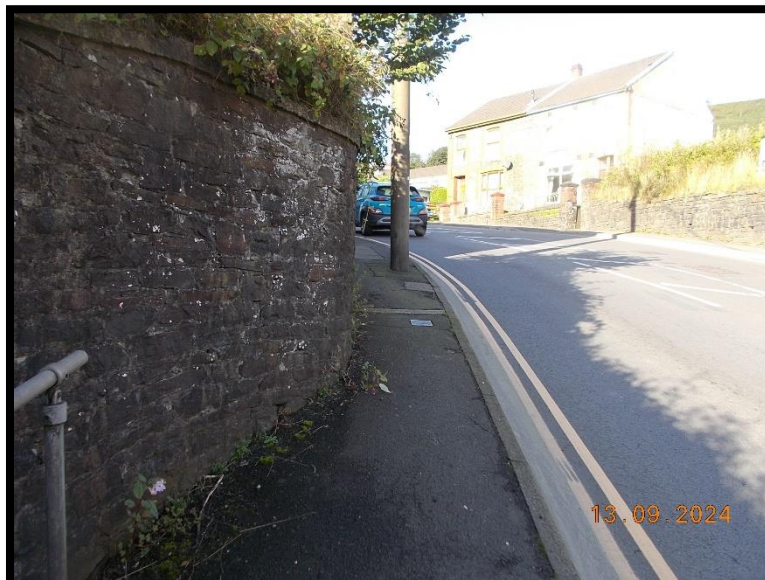
**Ffotograff 4.15 – Llwybr troed lleol yn culhau wrth y polion telegraff ar hyd yr A4233 Stryd Fawr**

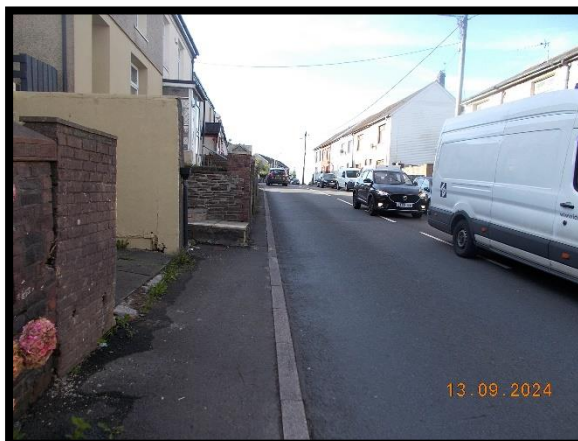
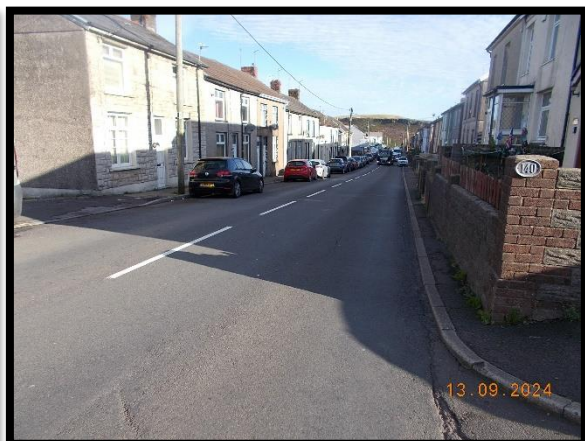
**Ffotograffau 4.20 a 4.21 – Llwybr troed lleol yn culhau ar hyd yr A4233 Ffordd Trebanog**

8.1.3 Mae llwybr troed yn mynd yn gul ar yr A4233 y tu allan i rifau 138 i 140 Heol Trebanog, lle mae'r llwybr troed dwyreiniol yn culhau i tua 0.4m. O ganlyniad, bydd angen naill ai i gerddwyr gamu i'r ffordd gerbydau neu groesi'r ffordd yn y lleoliad hwn i sicrhau cysylltedd rhwng llwybrau troed cyfagos. Cynhaliwyd cyfrifiadau traffig yn y lleoliad hwn, gyda chyfrifiadau'n cael eu cynnal rhwng 07:30 a 08:30 a 15:15 a 16:15, ac ailymwelwyd â'r lleoliad ar ddiwrnod gwahanol yn y bore, pan yr oedd y traffig ar ei uchaf, fel y nodir yn Adran 5. Nid oedd y llifau traffig na'r bylchau yn y lleoliad hwn ar gyfer y bore a'r prynhawn yn bodloni'r meini prawf yn y Canllawiau Teithio gan Ddysgwyr. Felly, bydd angen mesurau gwella pellach cyn y bernir bod y rhan hon o'r llwybr 'ar gael'.

- Cynnal aseiad lledu llwybr troed/croesi i ddarparu mesurau gwella ar gyfer gwella diogelwch cerddwyr, wrth y rhan o'r llwybr troed sy'n mynd yn gul ar yr A4233 rhwng rhifau. 138 i 140 Ffordd Trebanog. Bydd angen rhoi un neu fwy o'r mesurau hyn ar waith cyn y bernir bod y rhan hon o'r llwybr ar gael, a gall gynnwys y canlynol:

- Gwella llwybrau troed/mesurau lledu gan gael gwared ar barcio ar y stryd
    - Mesurau gwella/lledu llwybr troed gyda chyfyngiadau o ran lled y ffordd gerbydau

- Cyfleusterau croesi newydd wedi'u rheoli i gerddwyr i osgoi'r rhan sy'n mynd yn gul.
- 9.1.4 Dylid ystyried gwelliannau pellach i'r llwybr cerdded i wella amodau ar gyfer defnyddwyr y llwybr. Mae'r rhain yn cynnwys y canlynol:

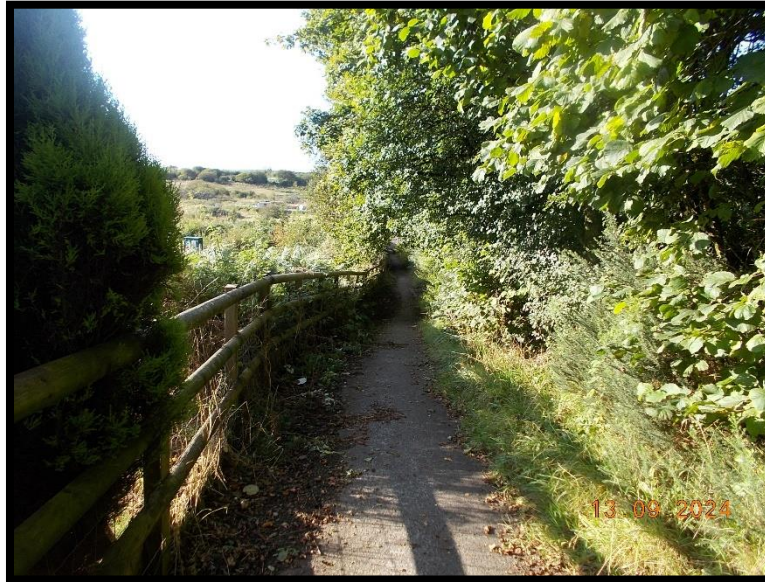
**Ffotograff 4.22 – Cyswllt llwybr troed heb olau gyda changhennau coed sy'n hongian rhwng yr A4233 Ffordd Trebanog a Heol Collenna**

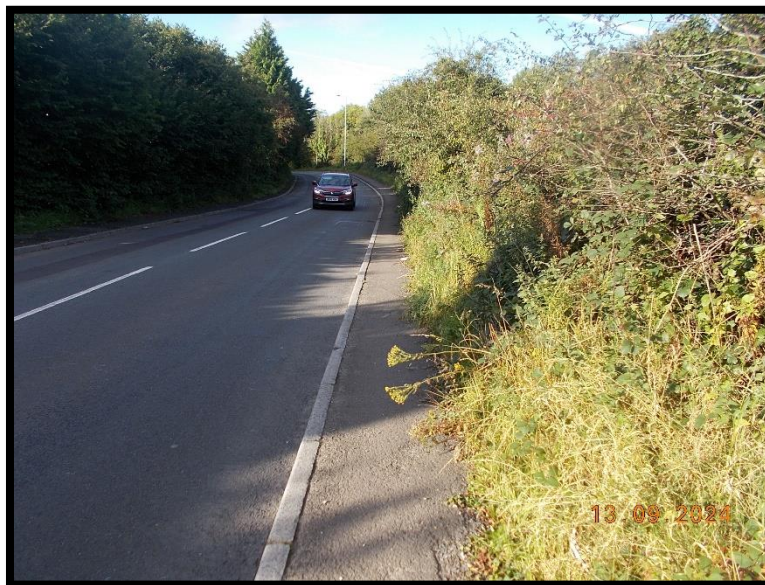
**Ffotograff 4.23 – Canghennau coed sy'n hongian a llystyfiant yn lleihau lled y llwybr troed y gellir ei ddefnyddio ar hyd Heol Collenna**

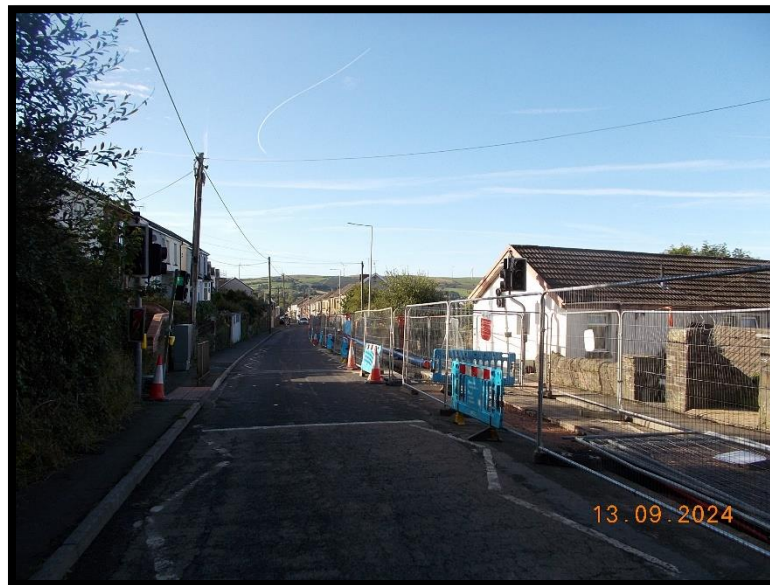
**Ffotograff 4.24 – Croesfannau wedi'u rheoli â signalau y tu allan i rif 68 Heol Collenna (ar gau dros dro ar adeg yr ymweliad safle oherwydd gwaith ffordd parhaus)**

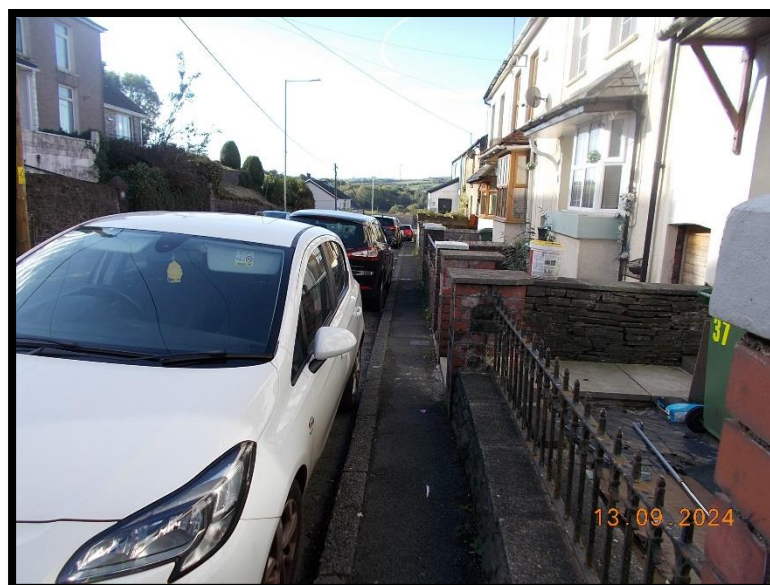
**Ffotograff 4.25 – Llwybr troed lleol yn culhau ar hyd Heol Collenna**

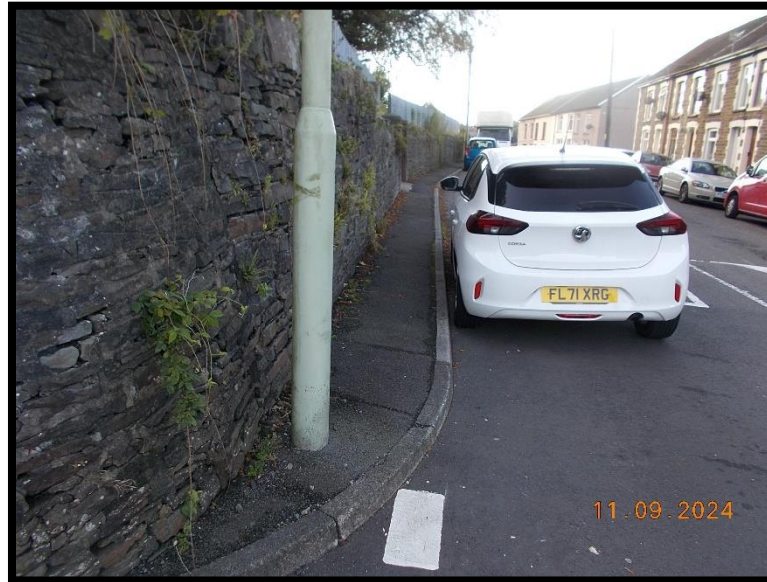
**Ffotograff 4.30 – Llwybr troed cul ar hyd y llwybr troed gogleddol ar Bryn Amos, nodir fodd bynnag bod y llwybr troed deheuol ar gael.**

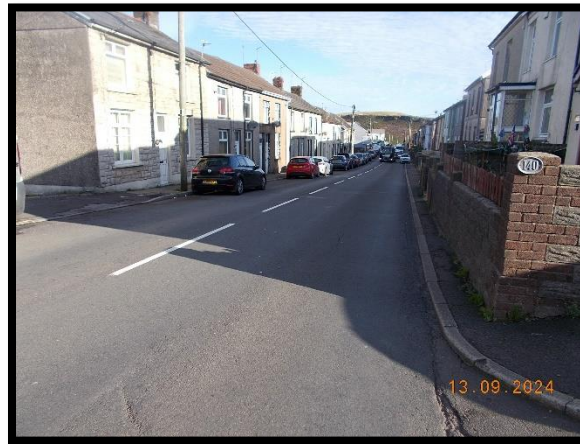
- 5.9.1 Wrth ddynesu at ran o'r llwybr troed sy'n mynd yn gul ar yr A4233 y tu allan i rif 138 i 140 Ffordd Trebanog, efallai y bydd angen i gerddwyr groesi'r ffordd i gael cysylltedd rhwng llwybrau troed cyfagos. Er bod llif traffig yn ymddangos yn drwm yn ystod amser yr asesiad, mae'r gwelededd yn dda. Mae cyfleoedd croesi angen eu hasesu.

- 5.12.1 **Lleoliad – y ddynesfa at y rhan o'r llwybr troed sy'n mynd yn gul ar yr A4233 Ffordd Trebanog (ger tŷ rhif 140) - 04/12/2024**
- ❖ **Yn y bore:** 1073 cerbyd yr awr, llif traffig uchel. Roedd bylchau o 6 eiliad yn ystod pob cyfnod o 5 munud yn golygu cyfanswm o 32 o fylchau dros y cyfnod awr.

- ❖ **Yn y prynhawn:** 1054 cerbyd yr awr, llif traffig uchel. Roedd bylchau o 6 eiliad yn ystod pob cyfnod o 5 munud yn golygu cyfanswm o 7 o fylchau dros y cyfnod awr.

- 5.12.2 **Lleoliad – y ddynesfa at y rhan o'r llwybr troed sy'n mynd yn gul ar yr A4233 Ffordd Trebanog (ger tŷ rhif 140) - 05/12/2024**
- ❖ **Yn y bore:** 1039 cerbyd yr awr, llif traffig uchel 840> Roedd bylchau o 6 eiliad yn ystod pob cyfnod o 5 munud yn golygu cyfanswm o 24 o fylchau dros y cyfnod awr.

Nid oedd y llif traffig na'r bylchau yn y lleoliad hwn ar gyfer y bore a'r prynhawn yn bodloni'r meini prawf yn y Canllawiau Teithio gan Ddysgwyr. Nid yw bylchau yn caniatáu ar gyfer camu oddi ar y llwybr neu groesi'r ffordd yn ddiogel ar hyn o bryd, ac o ganlyniad bydd yr ardal hon yn destun adolygiad pellach ac argymhellion ar gyfer gwaith gwella.

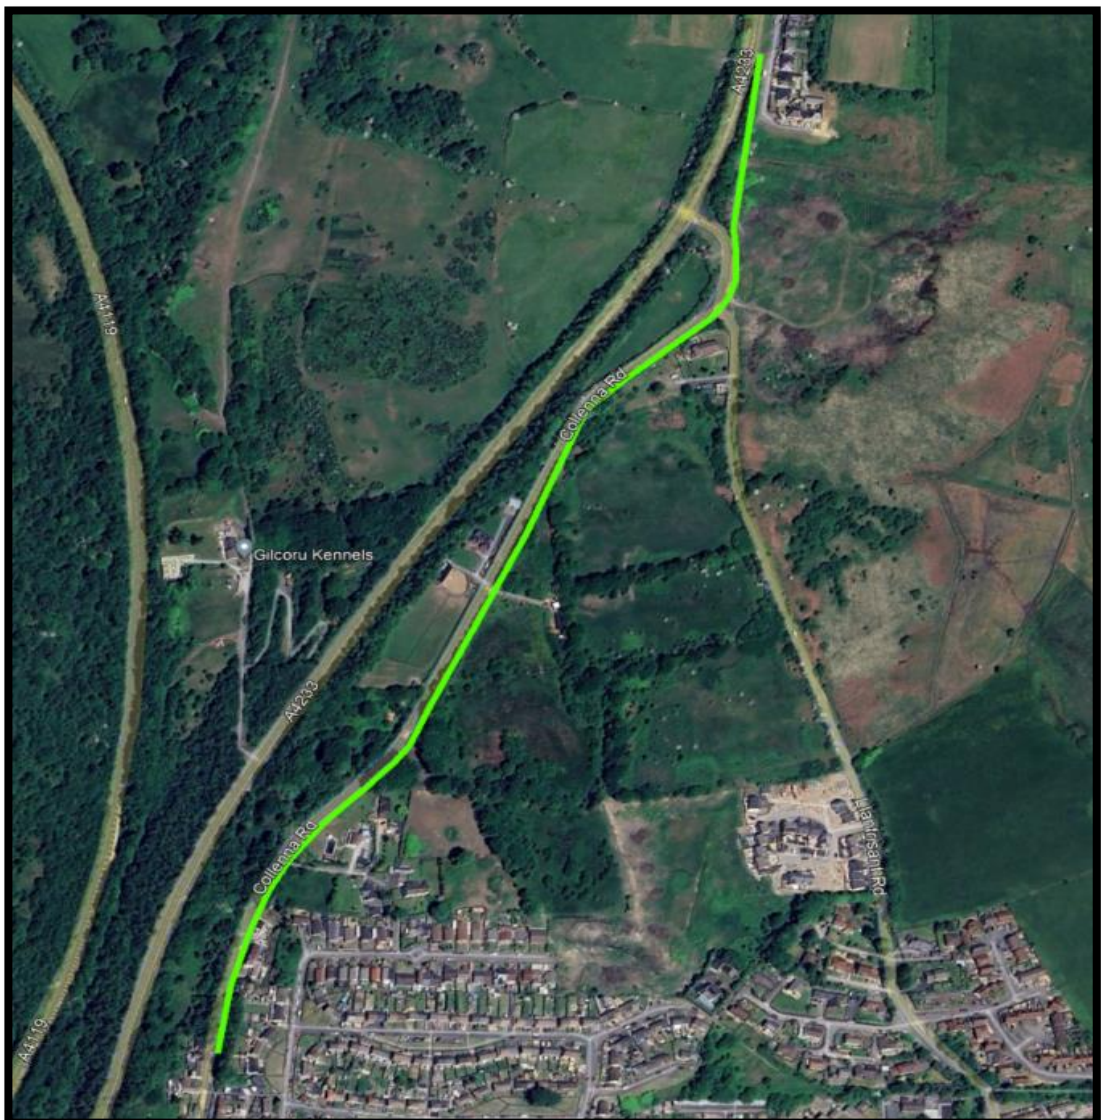
- 6.1 Mae rhan o lwybr troed ar hyd y **Prif Lwybr** am tua 900m, rhwng y ffordd bengaead breswyl ar Heol Trebanog a rhannau gogleddol Tonyrefail ar hyd Heol Collenna. Er nad oes fawr ddim adeiladau na gwyliadwriaeth naturiol ac eithrio gan gerddwyr eraill a cherbydau sy'n mynd heibio, mae'r rhannau hyn (o Deras yr Olewydd tua'r de) ar gael ac yn cael eu defnyddio bob dydd gan rieni a disgyblion sy'n cerdded rhwng Trebanog ac Ysgol Gynradd Gymraeg Tonyrefail neu Ysgol Gymuned Tonyrefail. Byddai'n fuddiol pe bai coed a llystyfiant yn cael eu clirio i wella cysur cerddwyr, lled defnyddiadwy a lefelau goleuo - gweler **Delwedd 6.1** isod.

**Delwedd 6.1 – Heol Trebanog i'r gogledd o Donyrefail ar hyd Heol Collenna**

8.1.4 Mae rhan o lwybr troed ar hyd y Prif Lwybr am tua 900m, rhwng y ffordd bengaead breswyl ar ardal breswyl Ffordd Trebanog a rhannau gogleddol Tonyrefail ar hyd Heol Collenna, lle mae lled y llwybr troed yn lleihau i lai na 1.0m oherwydd (yn bennaf) bod canghennau coed yn hongian a gordyfiant llystyfiant. Mae angen gwaith cynnal a chadw parhaus i sicrhau y gall cerddwyr fynd heibio'i gilydd yn ddiogel.

8.1.10 Mae rhan o'r llwybr troed ar hyd yr A4058 Heol Collenna rhwng y ffordd bengaead breswyl ar Ffordd Trebanog a rhannau gogleddol Tonyrefail lle nad oes yna adeiladau / gwyliadwriaeth naturiol. Ond ymddengys ei bod yn cael ei defnyddio'n aml gan gerddwyr eraill, gan gynnwys rhieni a disgyblion sy'n cerdded rhwng Trebanog ac Ysgol Gynradd Gymraeg Tonyrefail neu Ysgol Gymuned Tonyrefail.
