# Aseiad Llwybrau Cerdded i Ysgolion RhCT

Llwybrau i Ysgol Gyfun Bryncelynnog ac Ysgol Garth Olwg

Mawrth 2025

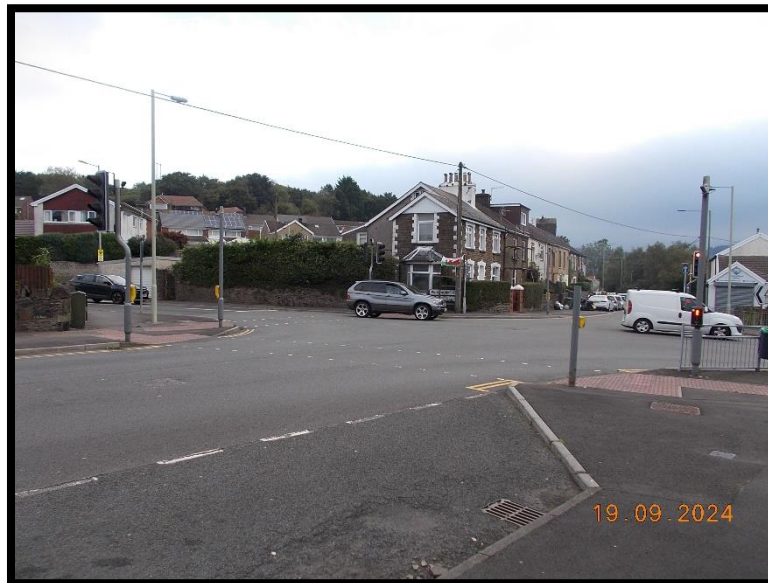
**Ffotograff 4.1 – Croesfannau a reolir gan signalau ar bob un o'r pedair cangen o gyffordd Heol yr Eglwys a Heol Tonteg â'r B4595 yr Heol Fawr**

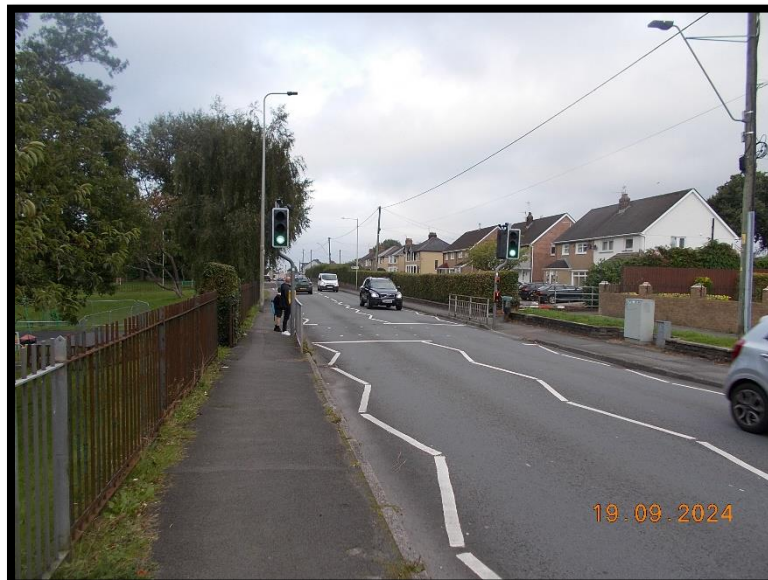
**Ffotograff 4.2 – Cyswllt croesfan a reolir gan signalau i Barc Ton-teg ar y B4594 yr Heol Fawr**

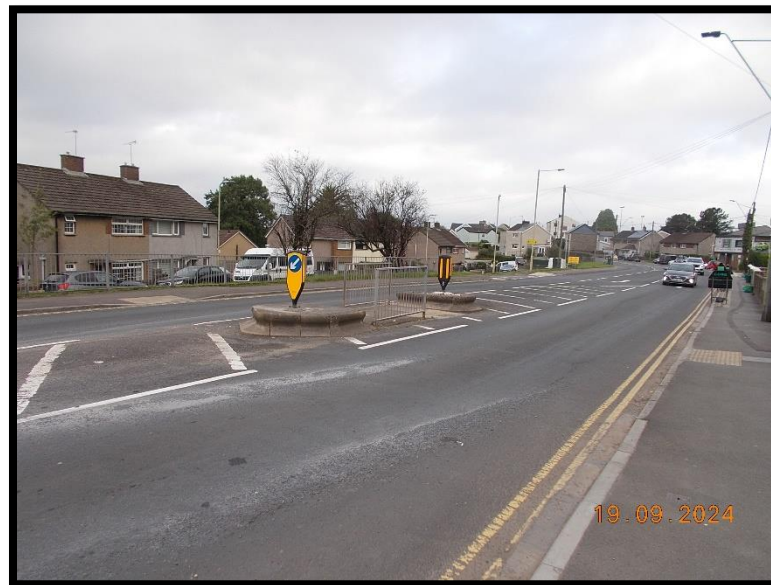
**Ffotograff 4.3 - Man croesi heb ei reoli (gyda lloches i gerddwyr) ar y B4595 yr Heol Fawr**

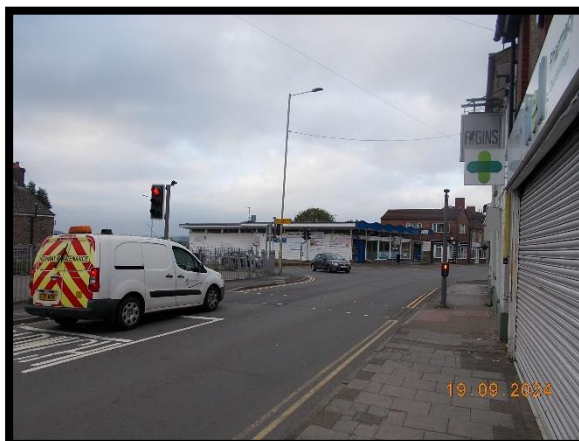
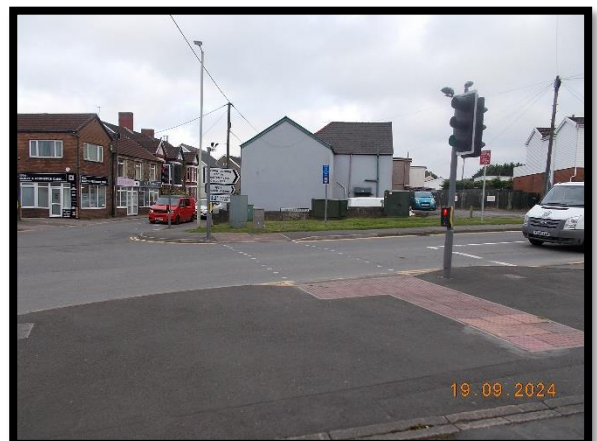
**Ffotograffau 4.4 a 4.5 – Mae croesfannau a reolir gan signalau wedi'u lleoli ar bob un o'r pedair cangen o gyffordd Heol Sant Illtyd a Heol yr Orsaf â'r B4595 yr Heol Fawr**

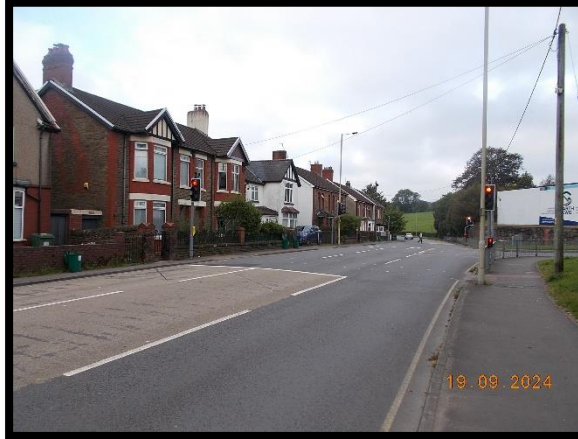
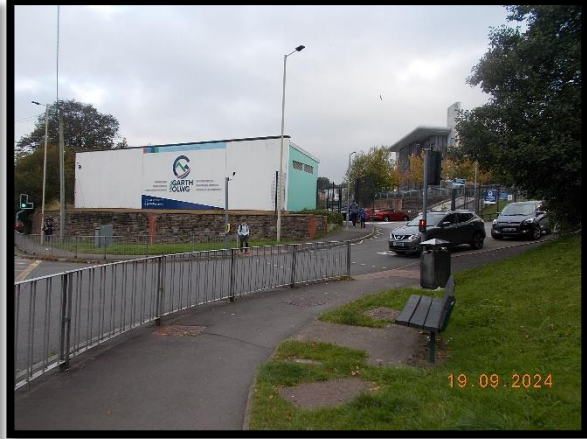
**Ffotograffau 4.6 a 4.7 – Croesfannau a reolir gan signalau wedi'u lleoli ar bob un o'r tair cangen o gyffordd y B4595 yr Heol Fawr a mynedfa Ysgol Garth Olwg**

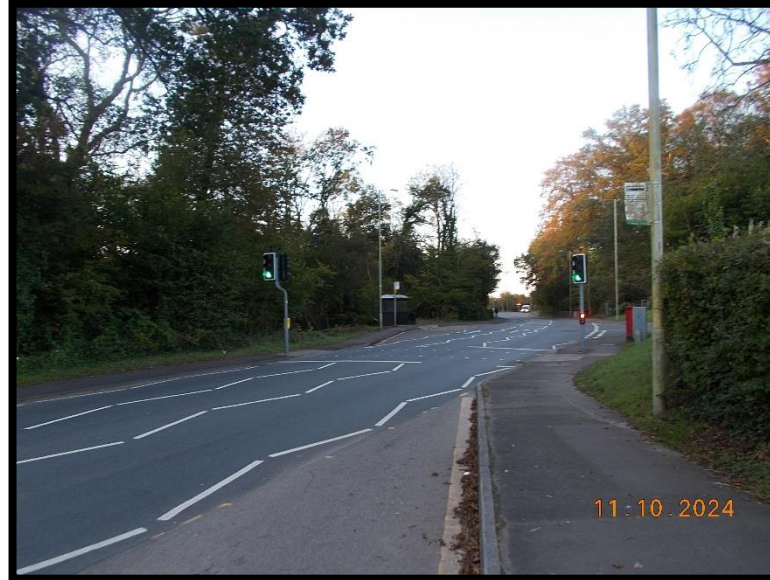
**Ffotograff 4.9 – Croesfan a reolir gan signalau ar y B4595 yr Heol Fawr cyn y gyffordd gyda Rhodfa Dewi Sant**

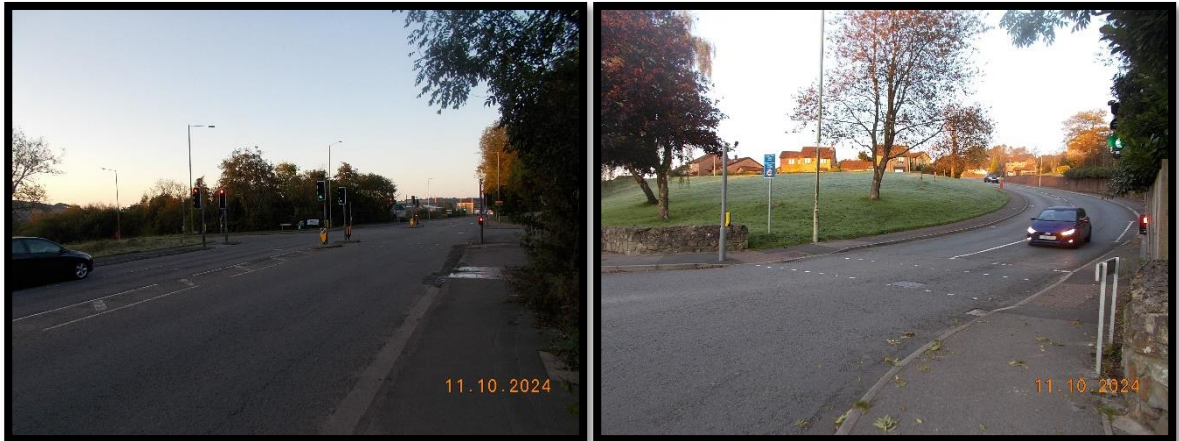
**Ffotograffau 4.11 a 4.12 – Croesfannau a reolir gan signalau wedi'u lleoli ar y pedair  
cangen o gyffordd Pen-yr-Eglwys a Choed Dowlais â'r B4595 Ffordd Llantrisant**

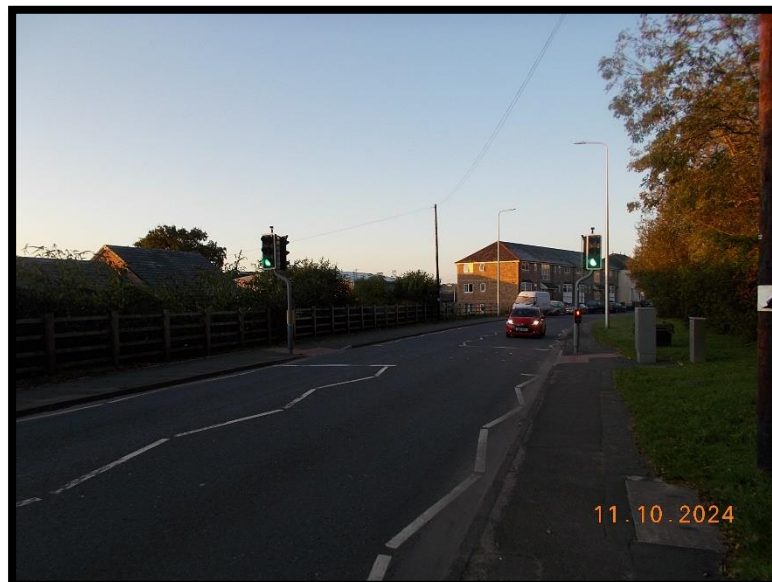
**Ffotograff 4.13 – Croesfan a reolir gan signalau ar y B4595 yr Heol Fawr ger y cyffordd  
â Ffordd y Friallen**

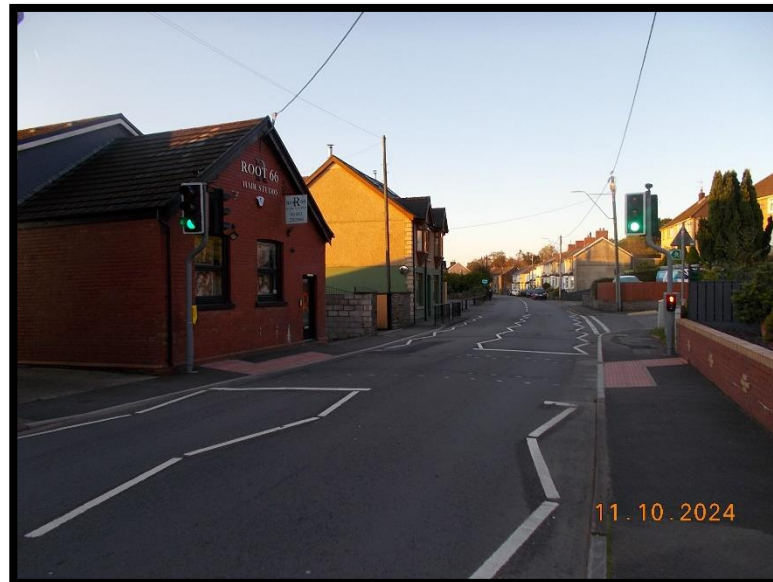
**Ffotograff 4.15 – Croesfan a reolir gan signalau yn salon gwallt Root 66 Hair Studio ar y B4595 Ffordd Llantrisant**

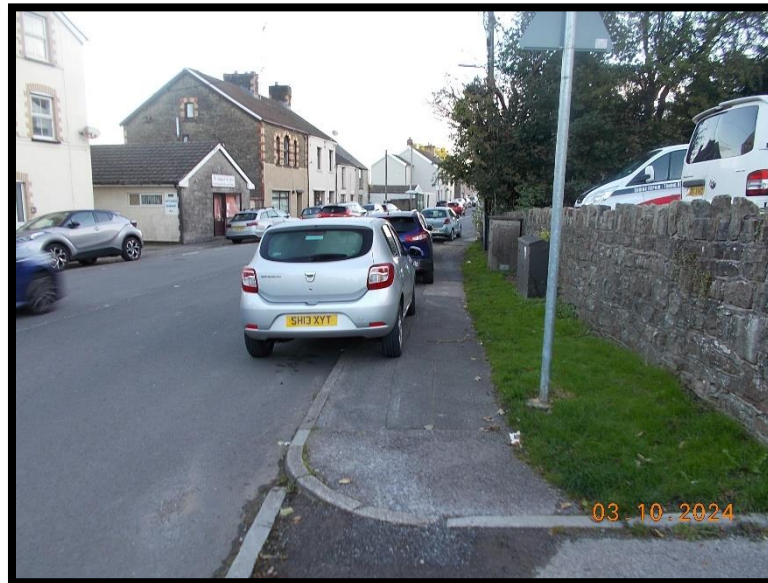
**Ffotograff 4.16 – Parcio ar y stryd yn lleihau'r lled defnyddiadwy ar hyd Teras y Bryn ar y B4595 Ffordd Llantrisant**

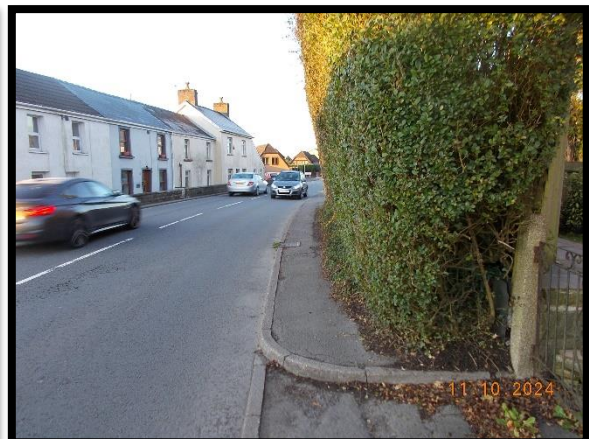
**Ffotograff 4.17 a 4.18 – Troedffordd ger Garej Texaco ar hyd y B4595 Ffordd Llantrisant, gyda choed a llystyfiant sy'n hongian yn culhau lled y llwybr troed defnyddiadwy**

4.2.6 Mewn mannau, mae angen clirio llystyfiant i wella lled y llwybr troed y gellir ei ddefnyddio, gwyliadwraeth naturiol a gwelededd i gerddwyr.

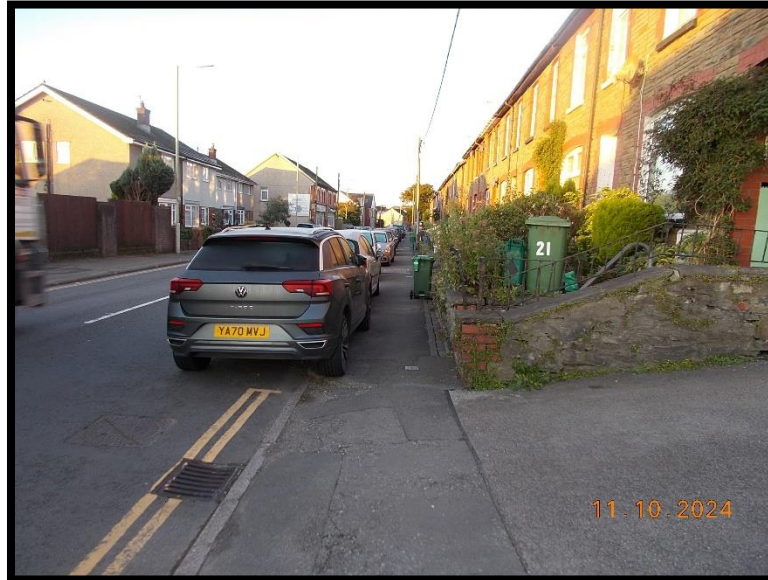
**Ffotograff 4.19 – Parcio ar y stryd yn lleihau'r lled defnyddiadwy ar Deras Llest ar hyd y B4595 Ffordd Llantrisant**

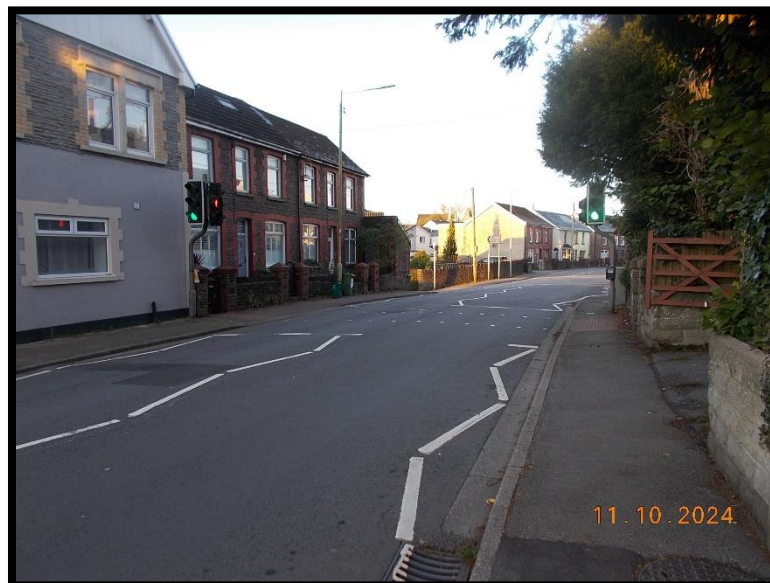
**Ffotograff 4.20 – Croesfan a reolir gan signalau ger y gyffordd â Bryn y Goron ar y B4595 Ffordd Llantrisant**

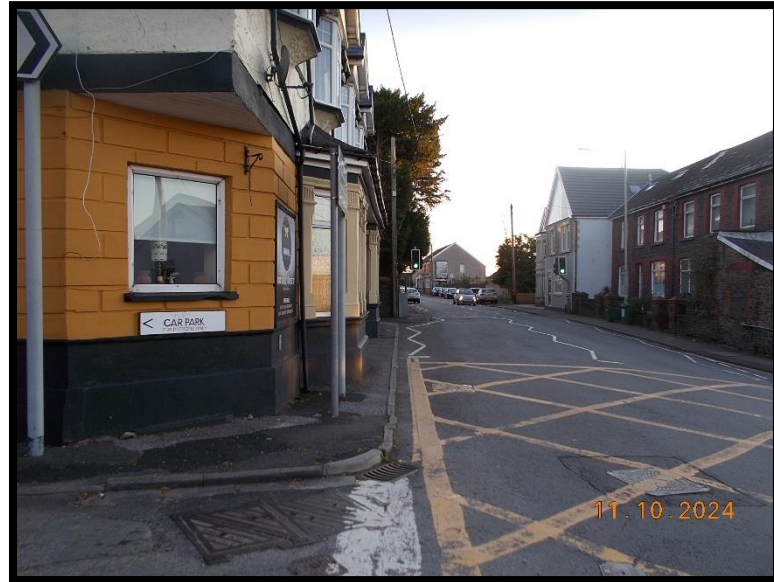
**Ffotograff 4.21 – Troedffordd gul tua <0.5metr y tu allan i Fwyty Nepal Gurkha Hill, gyda'r droedffordd gyferbyn yn lletach ac ar gael**

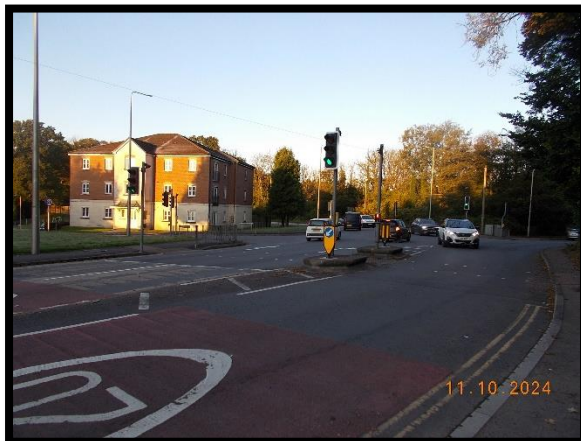
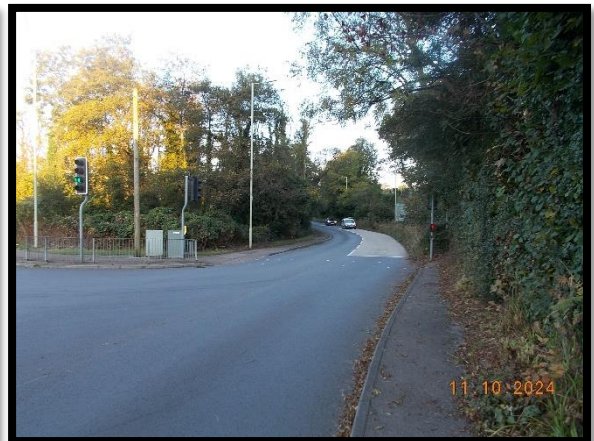
**Ffotograff 4.22 a 4.23 – Croesfannau a reolir gan signalau ar bob un o'r pedair cangen o gyffordd y B4595 Woodlands a Llys Cadwal â'r B4595 Ffordd Llantrisant**

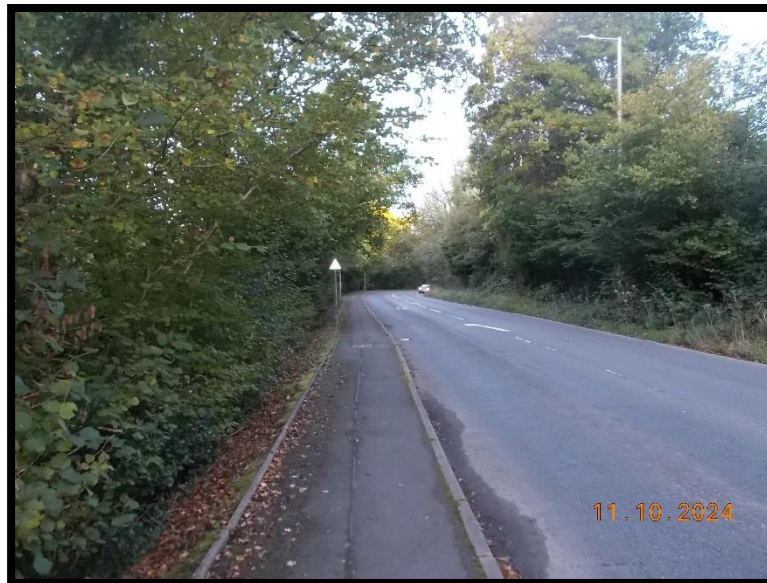
**Ffotograffau 4.24 – Rhan o'r llwybr ar hyd y B4595 Woodlands**

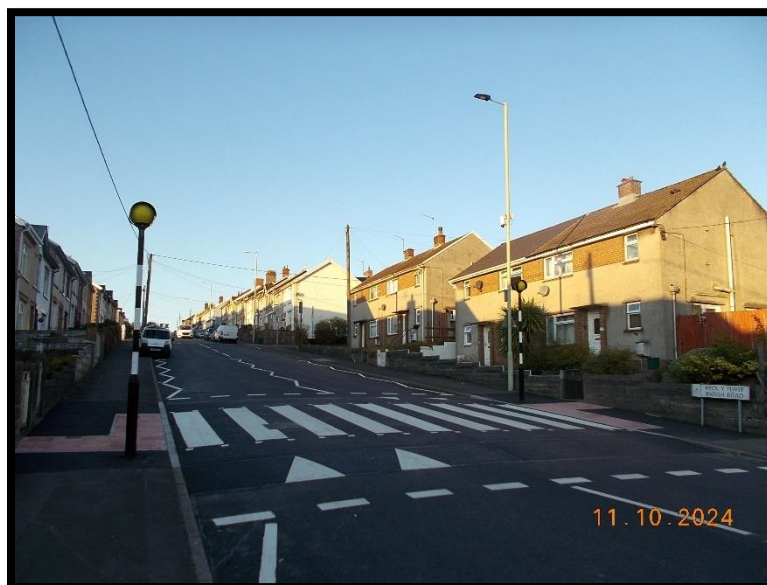
**Ffotograff 4.25 – Croesfan sebra ar y B4595 Heol y Plwyf ger y gyffordd â Stryd y Fasnach**

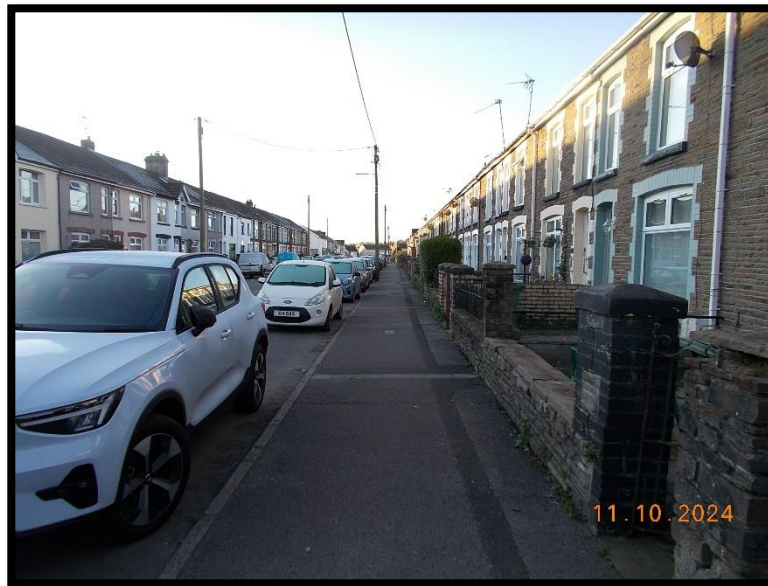
**Ffotograff 4.26 – Llwybr troed ar hyd Stryd y Fasnach**

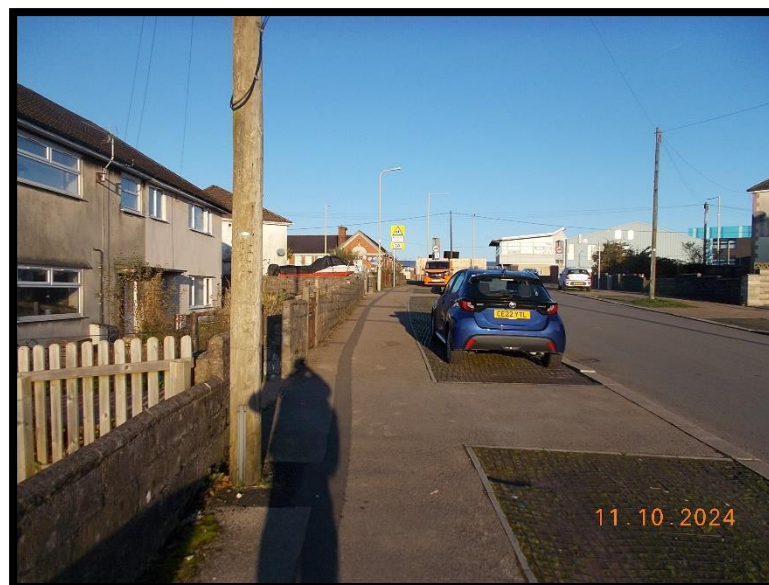
**Ffotograff 4.27 – Mannau parcio oddi ar y ffordd ar hyd Heol-y-Beddau ddim yn effeithio ar led y llwybr troed sydd ar gael**

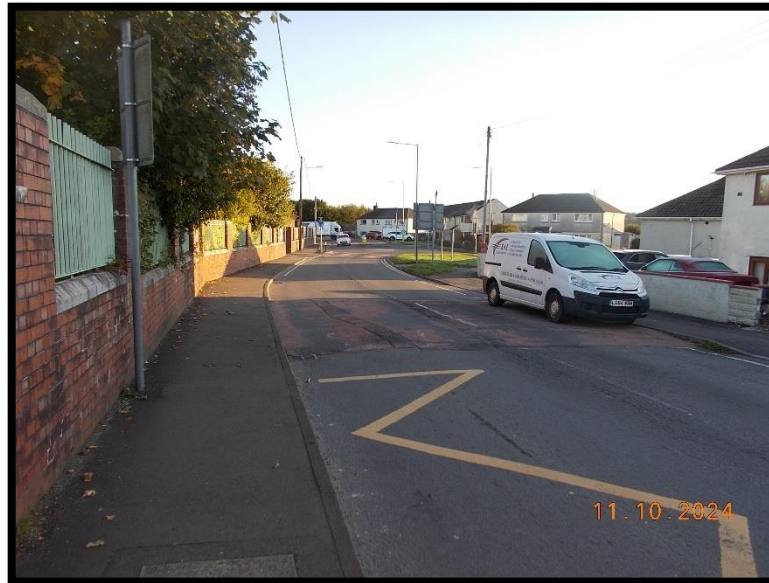
**Ffotograff 4.28 – Cyswllt man croesi heb ei reoli dros y twmpath cyflymder presennol (ger allanfa'r ysgol) wedi'i rwystro gan barcio ar y stryd**

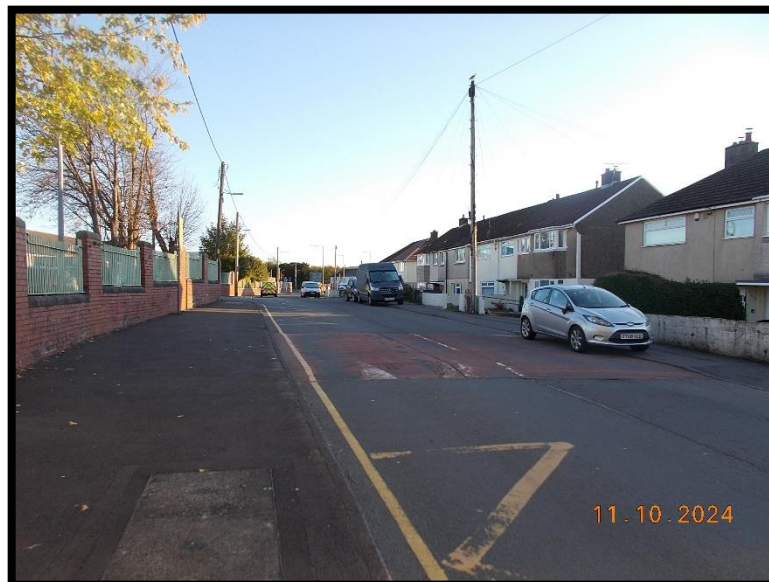
**Ffotograff 4.29 – Cyswllt man croesi heb ei reoli dros y twmpath cyflymder (ger mynedfa'r ysgol) wedi'i rhwystro gan barcio ar y stryd**

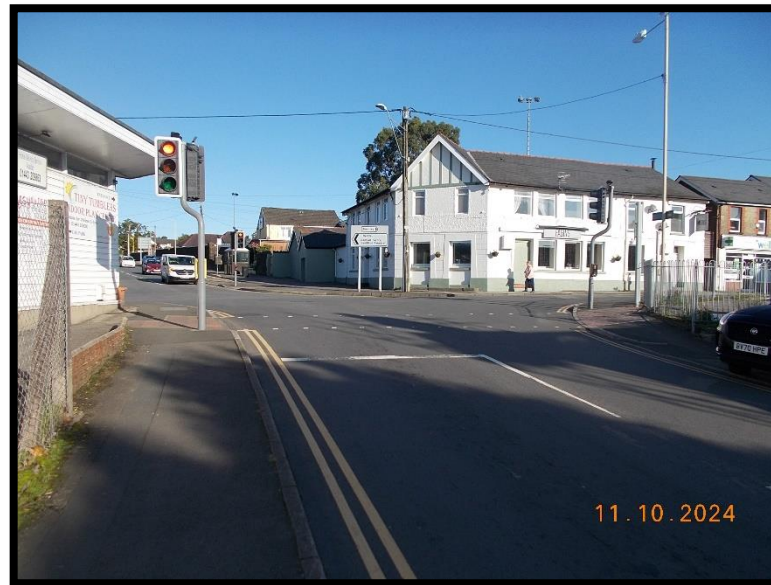
**Ffotograffau 4.30 – Croesfan a reolir gan signalau ar gyffordd Heol yr Orsaf â'r Heol Fawr**

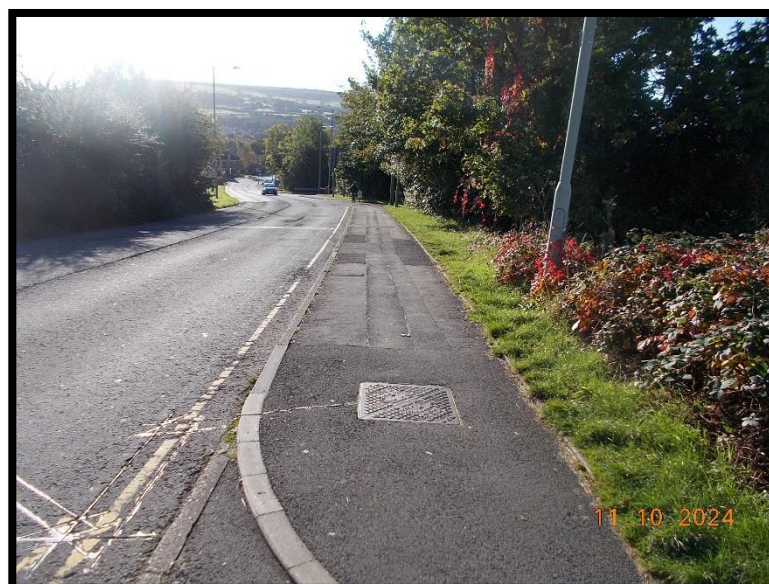
**Ffotograff 4.31 – Troedffordd ar gael ar hyd Heol yr Orsaf yn arwain tuag at drosbont yr A473**

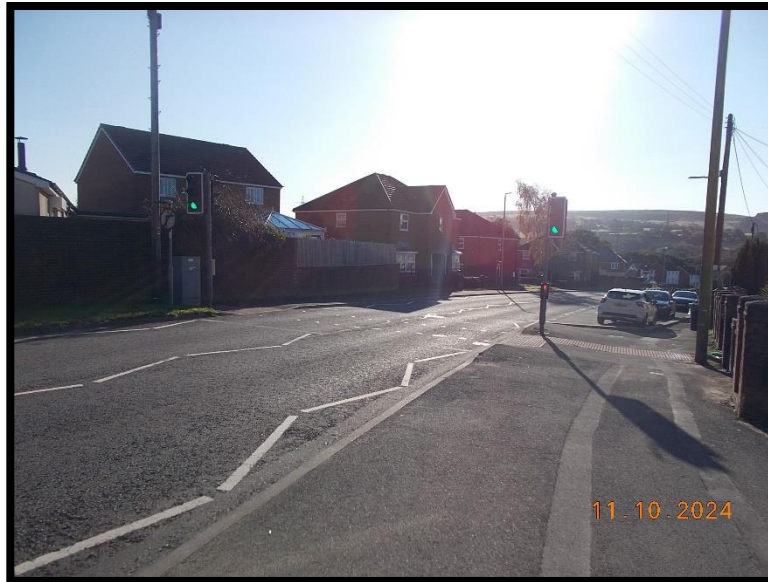
**Ffotograff 4.32 – Croesfan a reolir gan signalau ger rhif 1 Heol yr Orsaf yn darparu cysylltedd â llwybrau troed cyfagos**

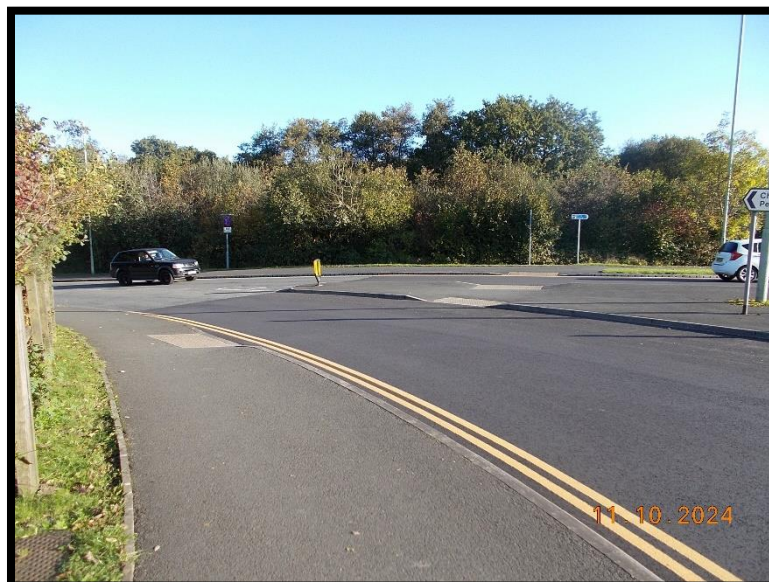
**Ffotograff 4.33 – Mannau croesi heb eu rheoli ar yr ynys hollti ar ryngwyneb cylchfan Heol yr Orsaf gyda Ffordd Osgoi Pentre'r Eglwys ar yr A473**

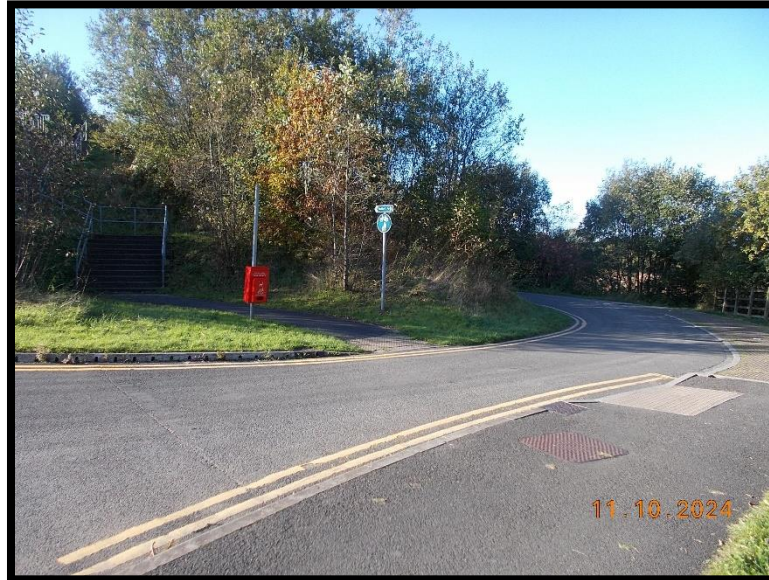
**Ffotograff 4.34 – Cyswllt man croesi heb ei reoli i'r llwybr Teithio Llesol i Efail Isaf wrth drosbont yr A473 Ffordd Osgoi Pentre'r Eglwys**

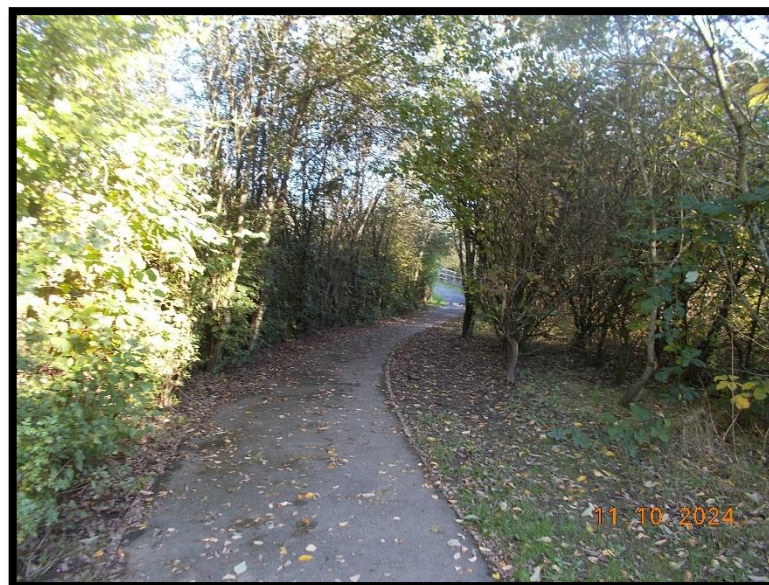
**Ffotograff 4.35 - Golygfa ar hyd Llwybr Cymunedol Ffordd Osgoi Pentre'r Eglwys o drosbont yr A473 Ffordd Osgoi Pentre'r Eglwys i Heol-y-Parc**

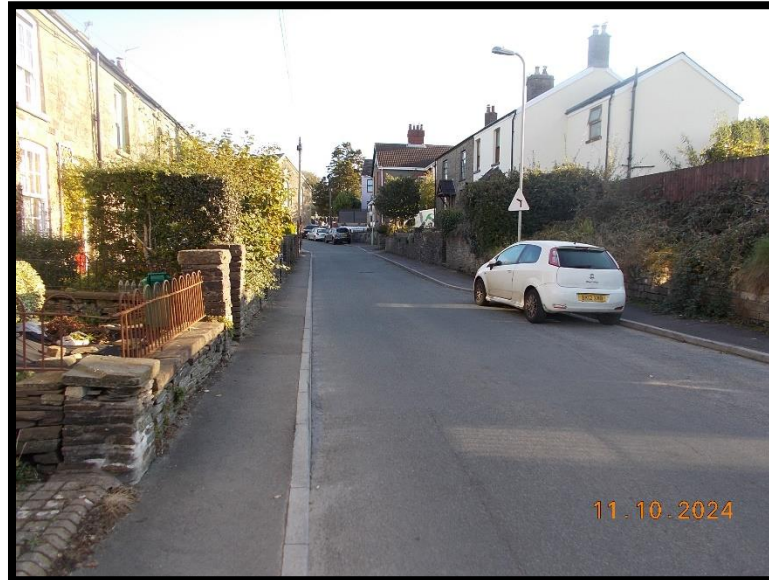
**Ffotograff 4.36 – Troedffyrdd cul ar hyd Ffordd-y-Capel tua <1.0metr o led. Nodwyd bod gan y ffordd hon lif isel o gerbydau a cherddwyr yn ystod amser yr asesiad**

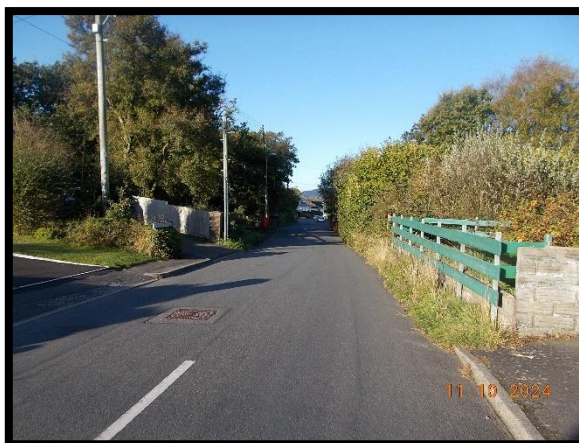
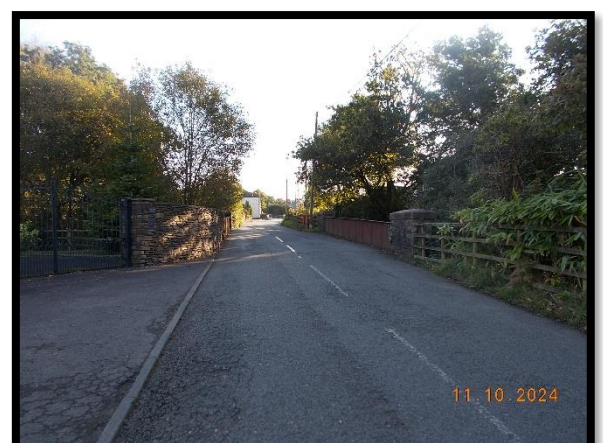
- 4.3.3 Mae'r troedffyrdd (y ddwy ochr i'r ffordd gerbydau) yn gorffen yn sydyn wrth ryngwyneb Heol-y-Ffynnon a Heol Dowlais yn Efail Isaf, lle mae'r llwybr yn croesi'r hen reilffordd. Mae hyn yn gadael bwch o tua 30metr heb unrhyw llwybrau troed ar draws y bont. Nodwyd bod yr ardal hon yn dawel gyda llif traffig a cherddwyr isel yn ystod yr asesiad ar droed.

**Ffotograffau 4.37 a 4.38 - Hen bont reilffordd ar ryngwyneb Heol-y-Ffynnon a Heol Dowlais yn Efail Isaf, heb unrhyw llwybrau troed yn bresennol na mannau 'cam i lawr' ar gael sy'n gofyn i gerddwyr gerdded ar hyd y ffordd gerbydau i barhau. Nodwyd bod gan y ffordd hon lif isel o gerbydau a cherddwyr yn ystod amser yr asesiad**

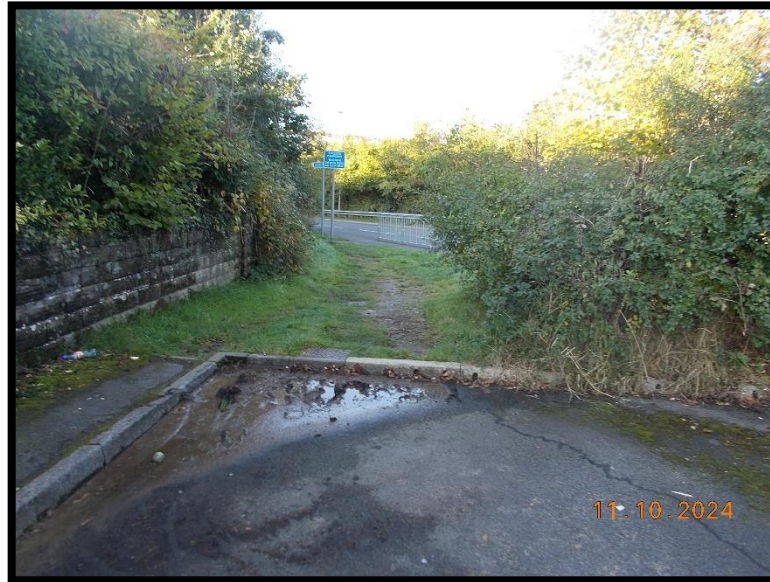
**Ffotograff 4.39 – Ar ddiwedd y llwybr troed mae arwyneb bitwminaidd ar ryngwyneb  
Heol Dowlais â throsbont yr A473**

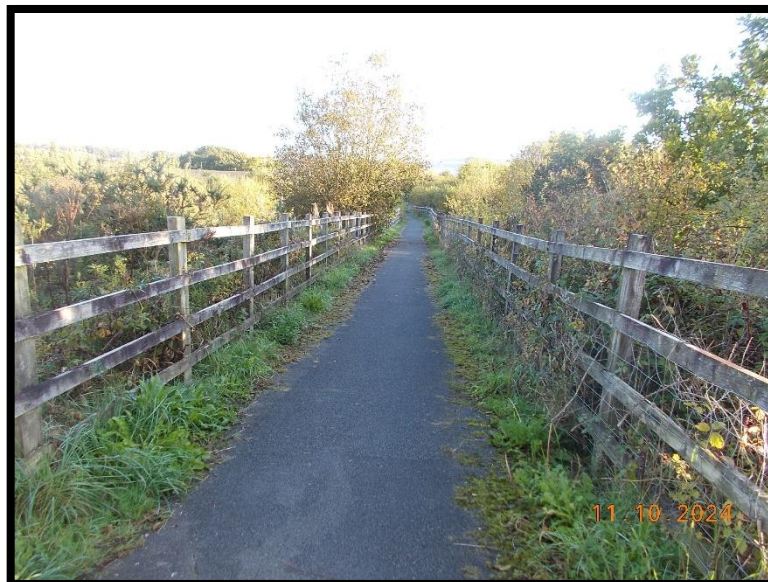
**Ffotograff 4.40 – Golygfa ar hyd Llwybr Cymunedol Ffordd Osgoi Pentre'r Eglwys i  
Heol Dowlais**

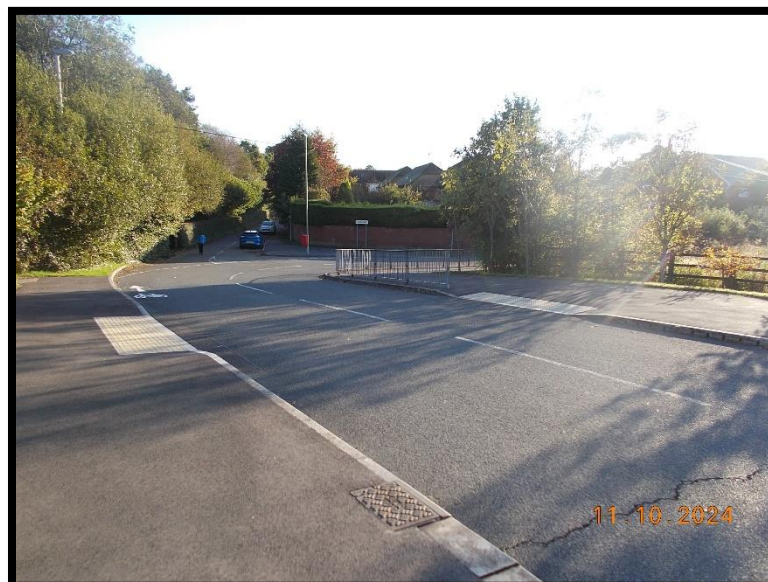
**Ffotograff 4.42 – Mannau croesi heb eu rheoli ar Heol Dowlais ar y gyffordd â Heol Creigiau**

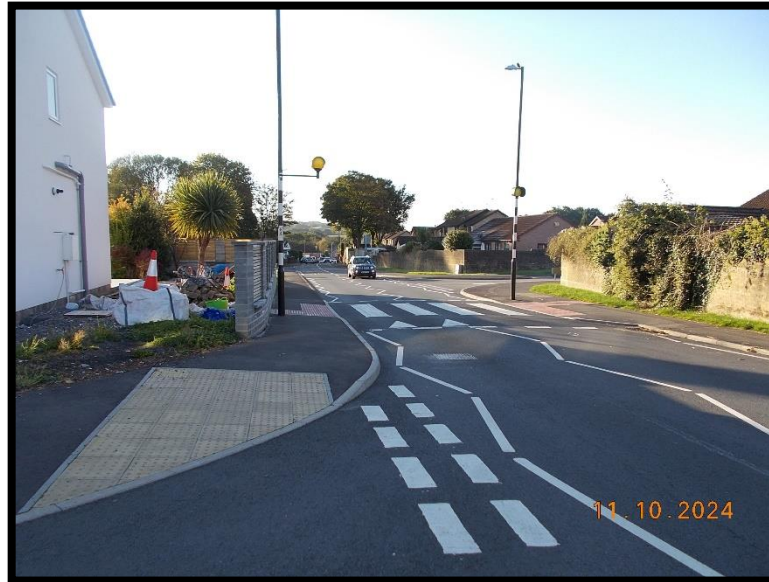
**Ffotograff 4.43 – Croesfan sebra uchel (twmpath ffordd) ger cyffordd Ffordd yr  
Aethnen â Bryn y Goron**

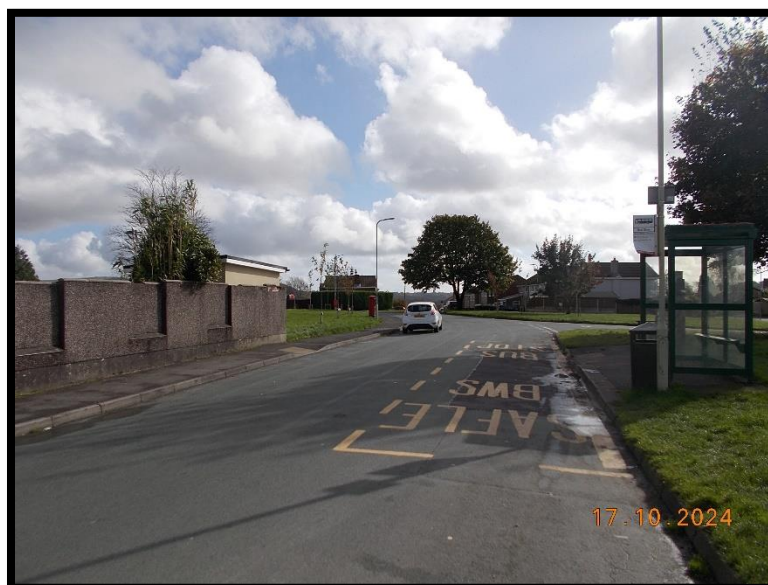
**Ffotograffau 4.45 – terfynfa fysiau Gwaunmeisgyn oddi ar Heol Gwaunmeisgyn**

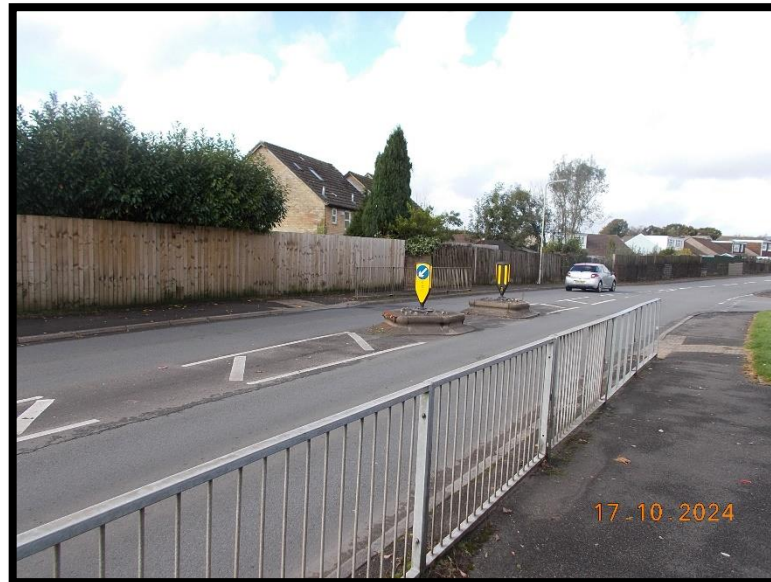
**Ffotograffau 4.46 – Man croesi heb ei rheoli (gyda lloches i gerddwyr) ar Heol  
Gwaunmeisgyn**

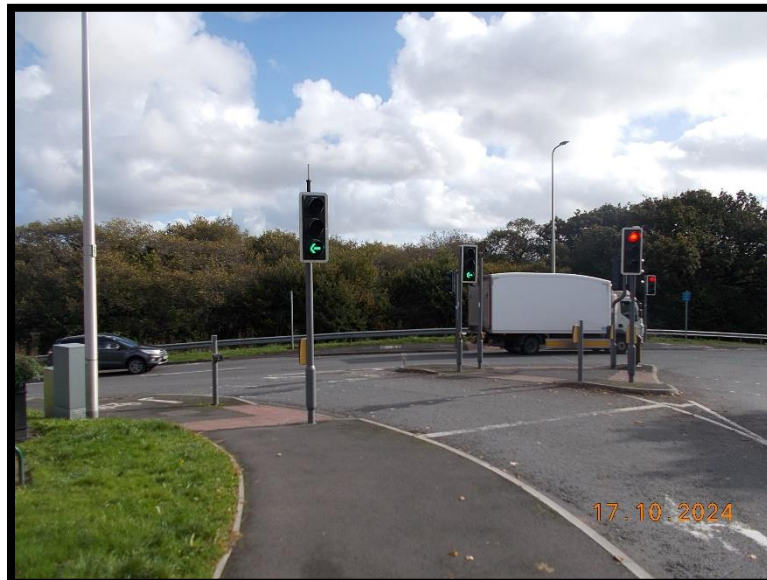
**Ffotograffau 4.47 – Croesfan a reolir gan signalau (gydag ynys loches i gerddwyr) ar  
ryngwyneb Heol Gwaunmeisgyn â B4595 Ffordd Llantrisant**

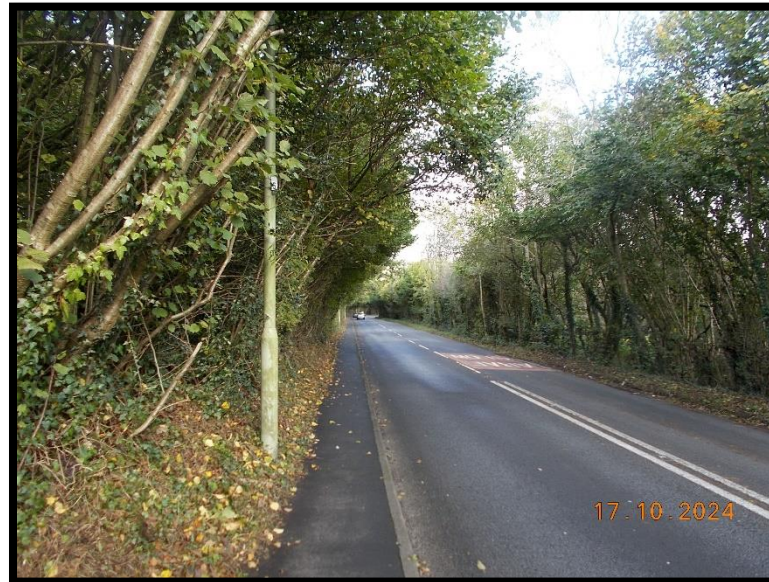
**Ffotograff 4.48 – Troedffordd ar hyd y B4595 Ffordd Llantrisant gyda llystyfiant yn culhau'r lled defnyddiadwy**

- 4.4.6 Mewn mannau, mae angen clirio llystyfiant i wella lled y llwybr troed y gellir ei ddefnyddio, gwyliadwriaeth naturiol a gwelededd i gerddwyr.
- 4.4.7 Tynnwyd ffotograffau 4.45 i 4.54 ar hyd **Is-lwybr 2** o Heol Gwaunmeisgyn, B4595 Ffordd Llantrisant, Llys Cadwal i Ffordd Llantrisant, lle mae Is-lwybr 2 yn ymuno â'r Prif Lwybr, tuag at Ysgol Garth Olwg.

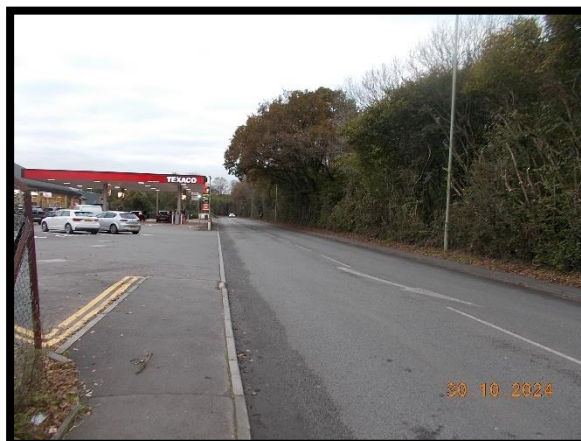
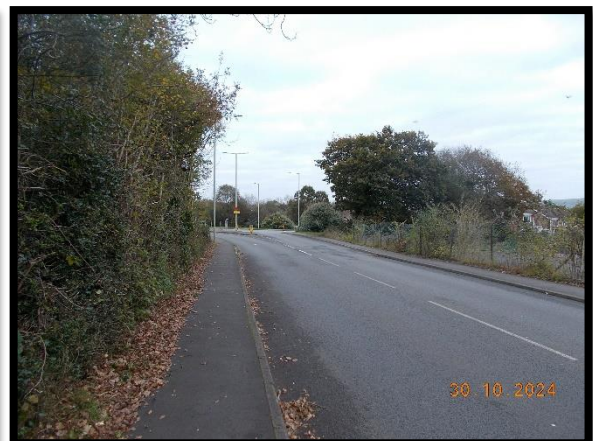
**Ffotograffau 4.49 a 4.50 – Lleoliad croesi amhenodol ar y B4595 Ffordd Llantrisant lle mae gwelededd a Dadansoddiad Bylchau a gofnodwyd yn unol â Chanllawiau Teithio gan Ddysgwyr**

5.13.1 **B4595 Ffordd Llantrisant rhwng cyffordd mynediad Texaco a chylchfan Ffordd Glas-y-Dorlan ar 21/10/2024.**

- ❖ **Yn y bore:** 549 cerbyd yr awr, llif traffig canolog. Roedd bylchau o 6 eiliad yn ystod pob cyfnod o 5 munud yn amrywio o 6 i 20, gyda chyfanswm o 135 o fylchau dros y cyfnod awr.
- ❖ **Yn y prynhawn:** 639 cerbyd yr awr, llif traffig canolog. Roedd bylchau o 6 eiliad yn ystod pob cyfnod o 5 munud yn amrywio o 9 i 15, gyda chyfanswm o 119 o fylchau dros y cyfnod awr.

5.13.2 **B4595 Ffordd Llantrisant rhwng cyffordd mynediad Texaco a chylchfan Ffordd Glas-y-Dorlan ar 22/10/2024.**

- ❖ **Yn y prynhawn:** 640 cerbyd yr awr, llif traffig canolog. Roedd bylchau o 6 eiliad yn ystod pob cyfnod o 5 munud yn amrywio o 6 i 18, gyda chyfanswm o 143 o fylchau dros y cyfnod awr

5.14 **Mae'r llif traffig a'r bylchau yn y lleoliad hwn ar gyfer y bore a'r prynhawn yn bodloni'r meini prawf a amlinellir yn y Canllawiau Teithio gan Ddysgwyr.**

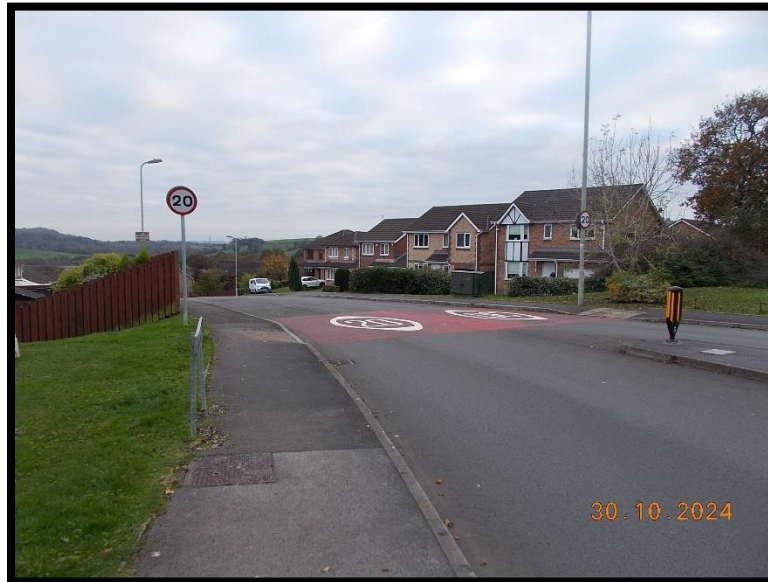
**Ffotograffau 4.51 – Lleoliad man croesi heb ei reoli wrth y fynedfa i Ffordd Glas-y-Dorlan**

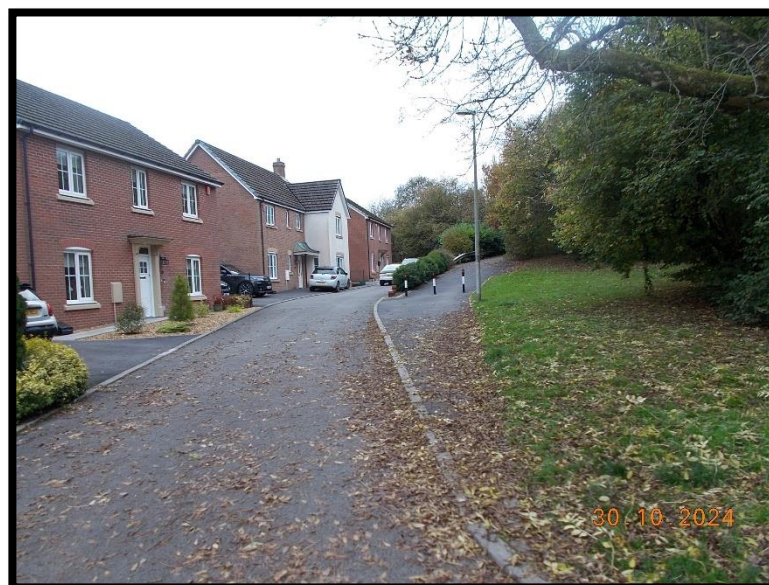
**Ffotograffau 4.52 – Mynediad â ramp i Lys Cadwal gyda mannau 'cam i lawr' ar gael ar derfyniad byr y llwybr troed**

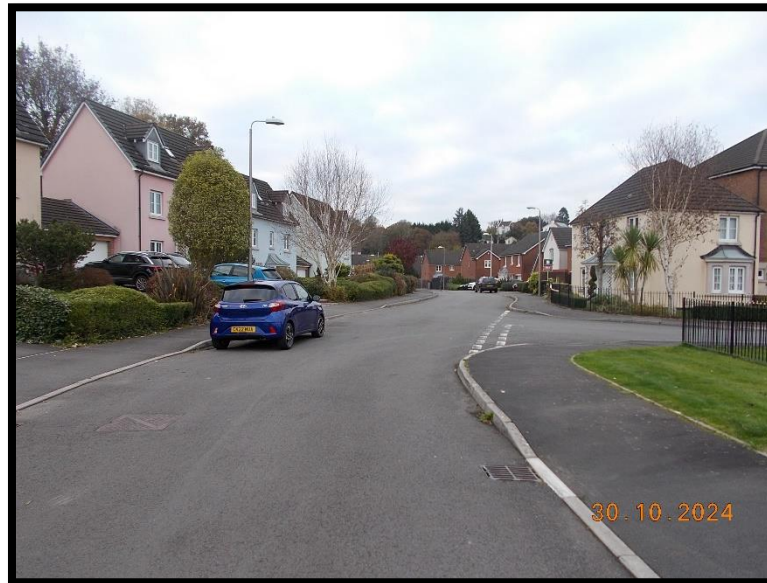
**Ffotograffau 4.53 – Troedffyrdd ar hyd y ffordd fynediad breifat drwy Lys Cadwal**

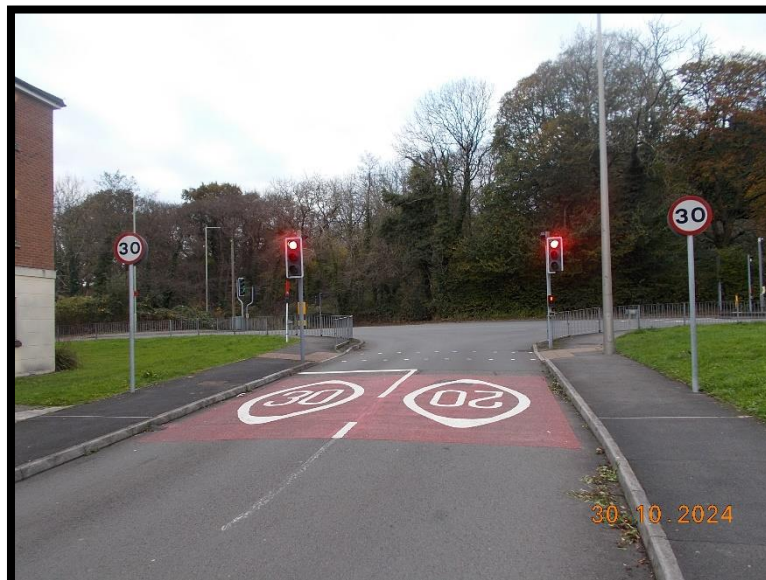
**Ffotograffau 4.54 – Croesfannau a reolir gan signalau yn y rhyngwyneb rhwng Llys Cadwal a'r B4595 Ffordd Llantrisant (yn ymuno â'r Prif Lwybr)**

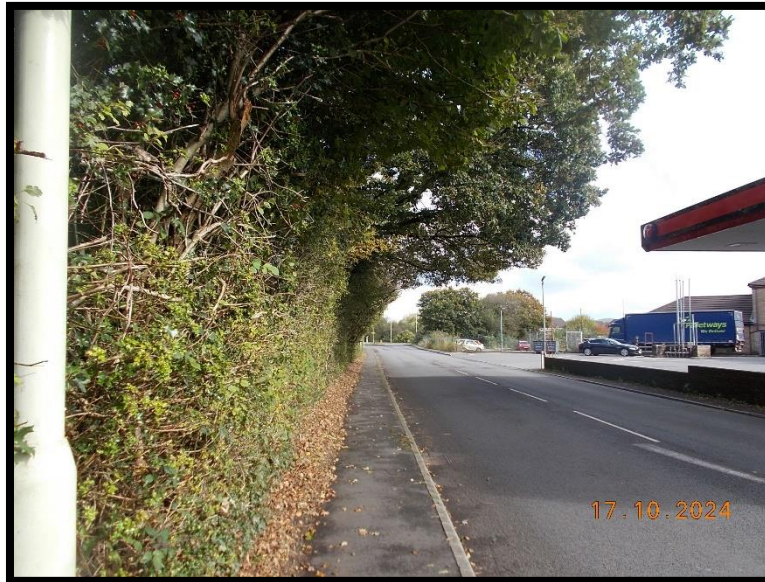
- 5.9 Gyda'r meini prawf uchod mewn golwg, cynhaliwyd arolygon traffig i sefydlu llifoedd, cyflymder yr 85fed canradd a bylchau croesi yn y lleoliadau canlynol:
- 5.10 **Is-llwybr 2** - I'r gogledd-ddwyrain o fynedfa Garej Texaco ar y B4595 Ffordd Llantrisant, lle mae angen i gerddwyr groesi i sicrhau cysylltedd rhwng llwybrau troed cyfagos cyn croesi cangen Ffordd Glas-y-Dorlan y gylchfan. Er bod llif traffig yn ymddangos yn ganolog yn ystod amser yr aseiad a'r gwelededd yn ymddangos yn dda, mae cyfleoedd croesi angen eu hasesu.
