# Asesiad Llwybrau Cerdded i Ysgolion RhCT

Llwybrau i Ysgol Bro Taf

Mawrth 2025

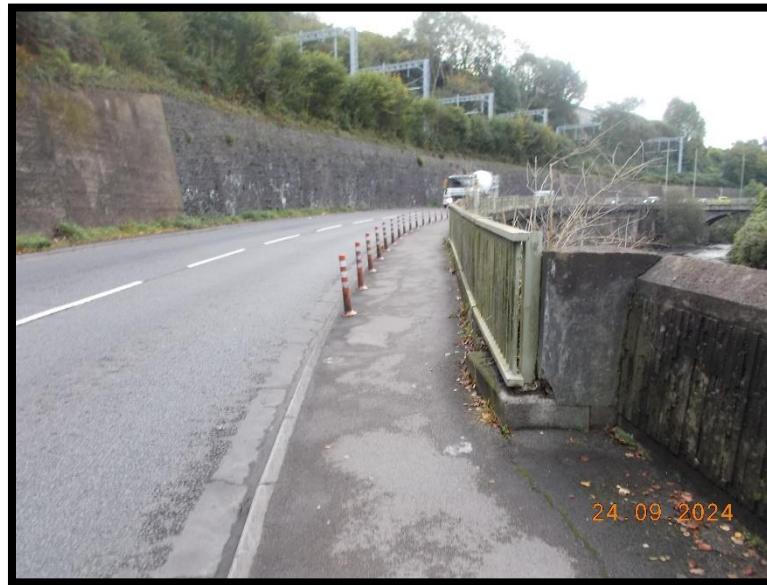
**Ffotograff 4.2 – yr A4058 Heol Trehopcyn - Lleihad yn y lled troedffordd sydd ar gael**

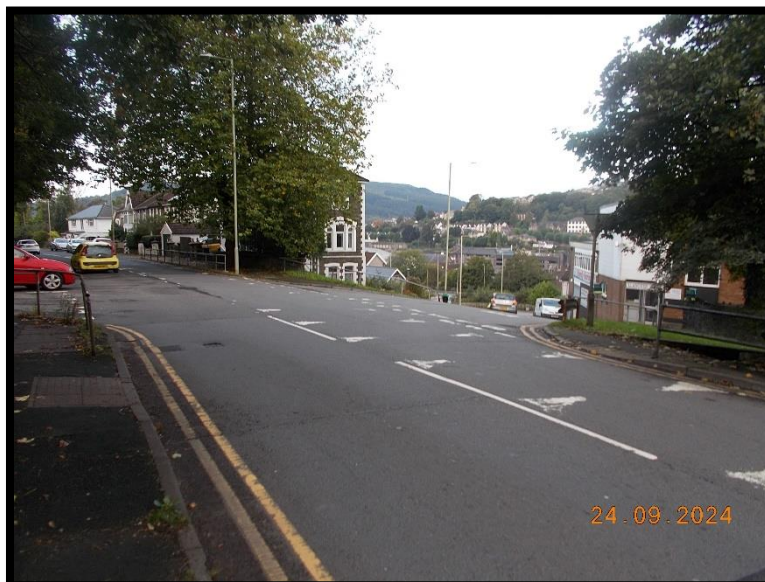
**Ffotograff 4.15 – Croesfan heb ei rheoli ar yr A4054 Ffordd Merthyr ger y cyffordd â Heol y Comin a Bryn Corn Stores**

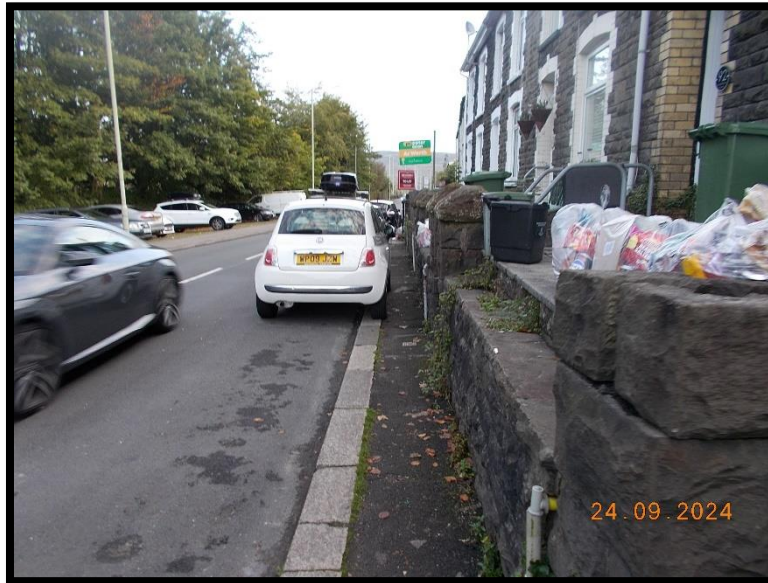
**Ffotograff 4.16 – Parcio ar y stryd yn lleihau ymhellach y lled y gellir ei ddefnyddio sydd eisoes yn gul ar hyd yr A4054 Ffordd Merthyr. Gan fod y droedffordd gyferbyn yn lletach ac ar gael, mae digon o gyfleoedd gyda gwelededd da i groesi ym mhob dynesiad at y culhau hwn.**

8.1.4 Mae darnau lleol o droedffordd ar hyd yr A4054 Ffordd Merthyr / A4054 Heol Cilfynydd, lle mae cerbydau'n rhwystro llwybrau troed sy'n effeithio ar lwybrau cerdded. Mae carfanau plismona cymdogaeth leol yn gweithio gyda thrigolion i helpu i leihau'r risgiau i gerddwyr gan gerbydau sydd wedi'u parcio fan hyn a fan draw.

8.1.5 Mae darnau ar wahân o droedffordd ar hyd yr A4054 Ffordd Merthyr / A4054 Heol Cilfynydd lle mae lled y llwybr troed yn lleihau i tua 1 metr, a all olygu bod angen i gerddwyr ildio er mwyn osgoi camu i'r ffordd gerbydau i basio ei gilydd neu groesi er mwyn cysylltu â llwybr troed lletach cyfagos. Roedd llif traffig yn ymddangos yn isel i gymedrol yn ystod amser yr asesiad, gyda gwelededd da, ac roedd nifer o leoliadau gyda digon o fylchau yn y traffig a oedd yn bodloni'r meini prawf a amlinellwyd yn y Canllawiau Teithio gan Ddysgwyr.

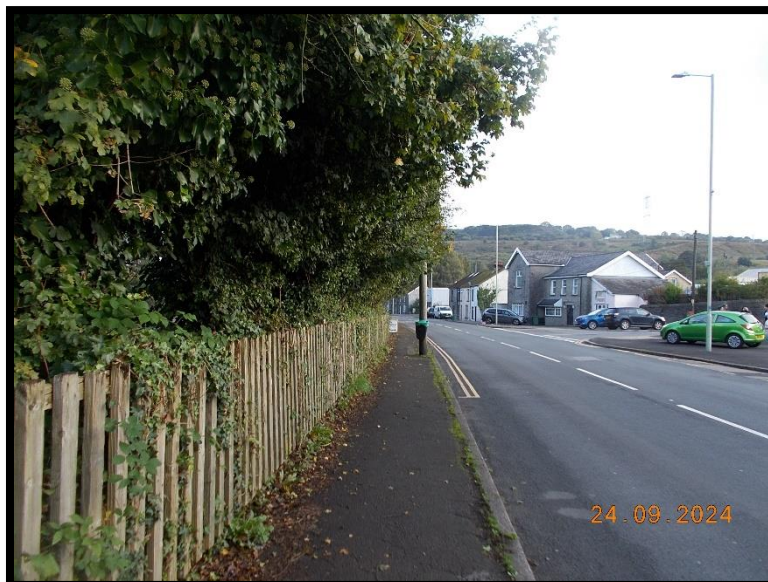
**Ffotograff 4.17 – Canghennau coed yn hongian ar hyd yr A4054 Ffordd Merthyr, wrth ddynesu at drosbont yr A470**

8.1.6 Mae darnau ar wahân o droedffordd ar hyd yr A4058 Ffordd Merthyr / A4054 Heol Cilfynydd lle mae angen torri coed a llystyfiant sy'n hongian drosodd i wneud y mwyaf o led y llwybr troed, lefelau cysur cerddwyr a sicrhau bod modd i gerddwyr basio ei gilydd yn ddiogel.

8.1.7 Mae goleuadau stryd ar hyd y llwybr, er bod angen gwaith cynnal a chadw parhaus ar goed mewn rhai ardaloedd i sicrhau nad yw lefelau golau yn cael eu peryglu.

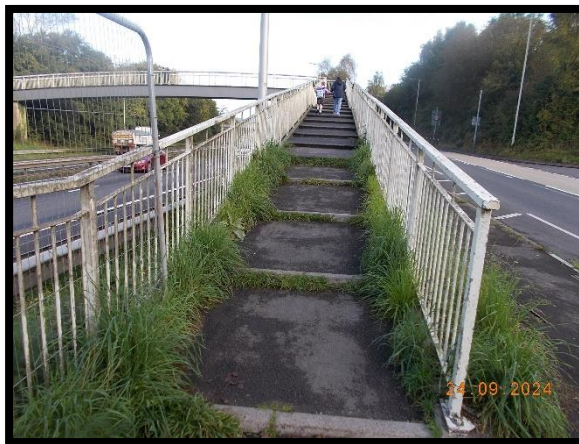
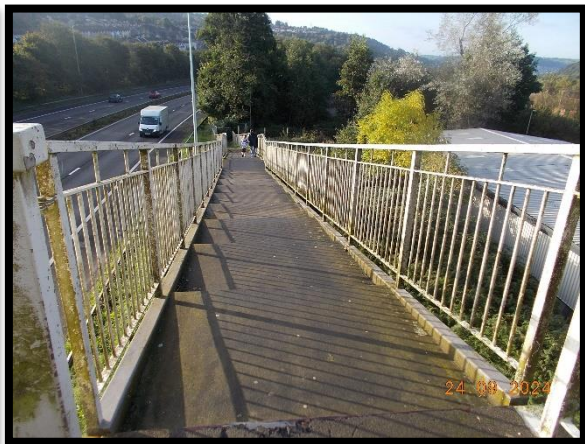
**Ffotograffau 4.19 a 4.20 – Rampiau grisiog i gyrraedd trosbont yr A470 rhwng yr A4054 Ffordd Merthyr ac Ysgol Bro Taf**

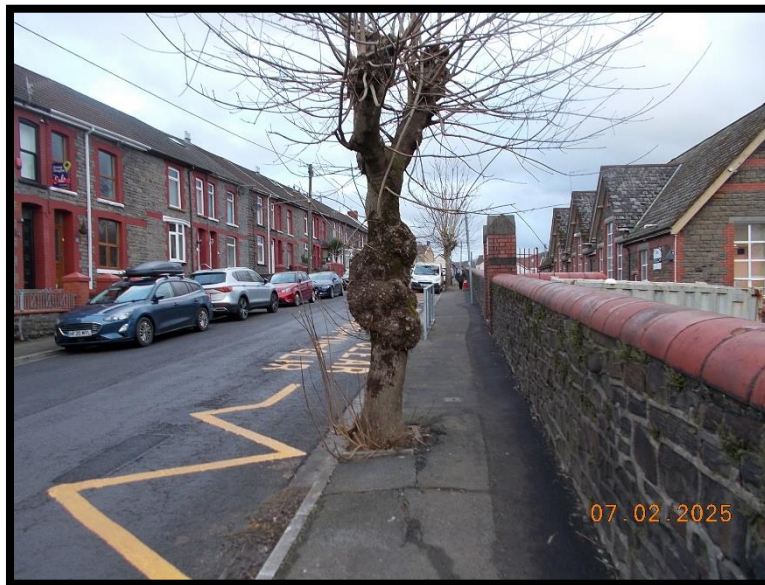
**Ffotograff 4.23 – Llwybr troed lleol yn culhau gyda phroffil anwastad ar y droedffordd oherwydd plannu coed y tu allan i Ysgol Gynradd Maes-y-Coed**

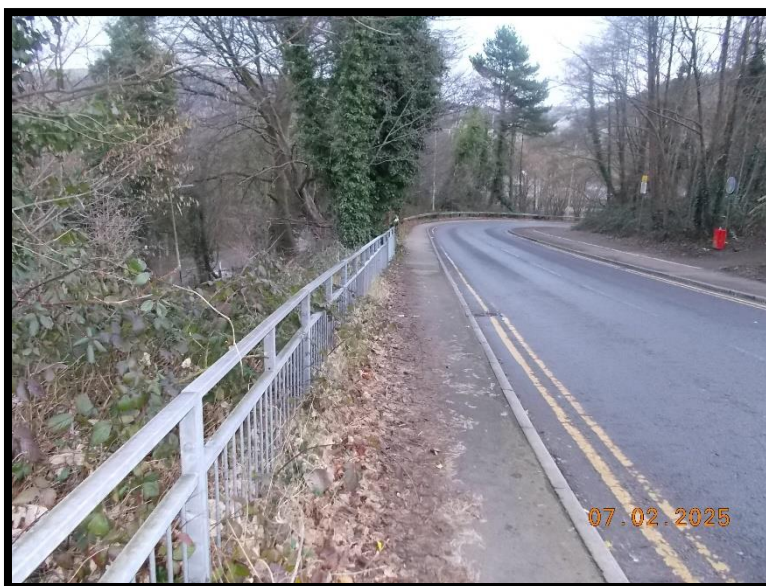
**Ffotograff 4.25 – Malurion dail yn culhau lled y llwybr troed defnyddiadwy ar y cyswllt â Heol Sardis**

8.2.4 Wrth gyswllt y llwybr troed rhwng Heol Maesycod a Heol Sardis mae angen clirio malurion dail o gefn y llwybr troed er mwyn cynyddu lled y llwybr troed a gwella lefelau cysur cerddwyr. Nodir bod llwybr troed ar gael yr ochr arall i'r ffordd.

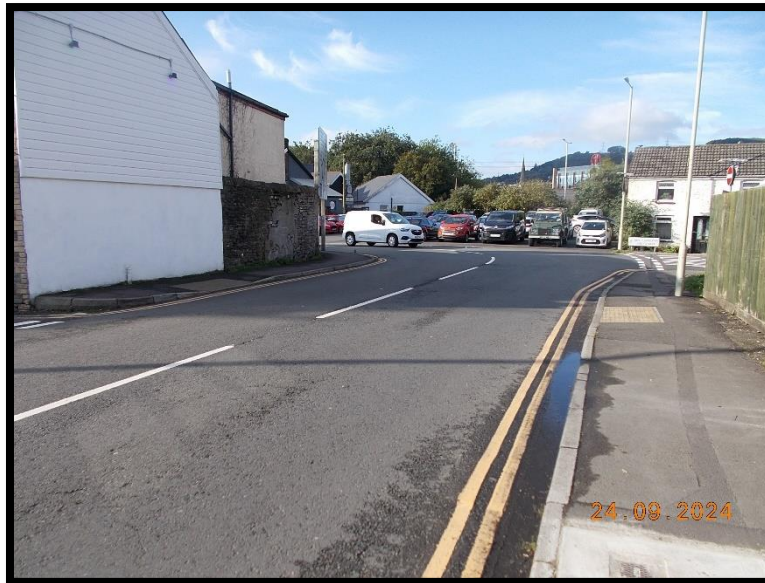
**Ffotograff 4.33 - Man croesi heb ei reoli ar Stryd y De, gyda llai o welededd i gerbydau sy'n dod o Stryd y Gorllewin**

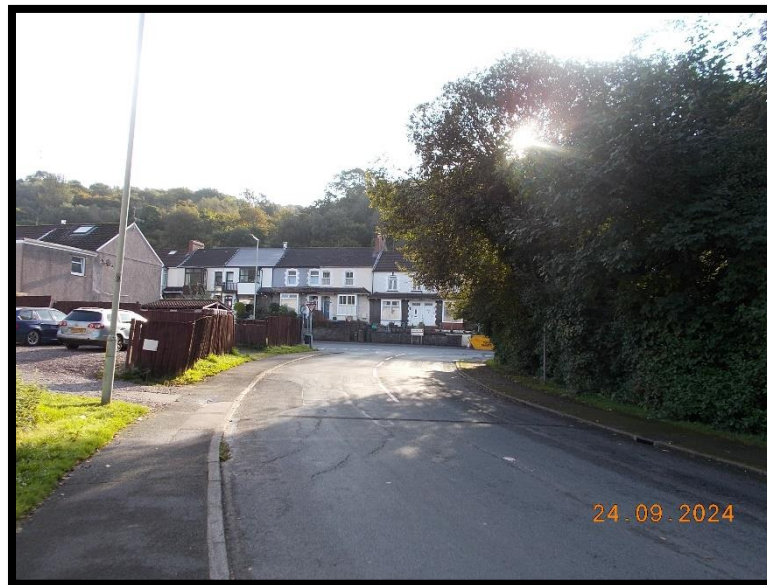
**Ffotograff 4.35 – Coed yn hongian ym mynedfa gyffordd Heol Coedpenmaen o'r  
A4054 Ffordd Merthyr**

- 8.3.4 Ar gyffordd Heol Coedpenmaen â'r A4054 Ffordd Merthyr, mae angen torri coed a llystyfiant sy'n hongian i wneud y mwyaf o led y llwybr troed, lefelau cysur cerddwyr a sicrhau bod modd i gerddwyr basio ei gilydd yn ddiogel.

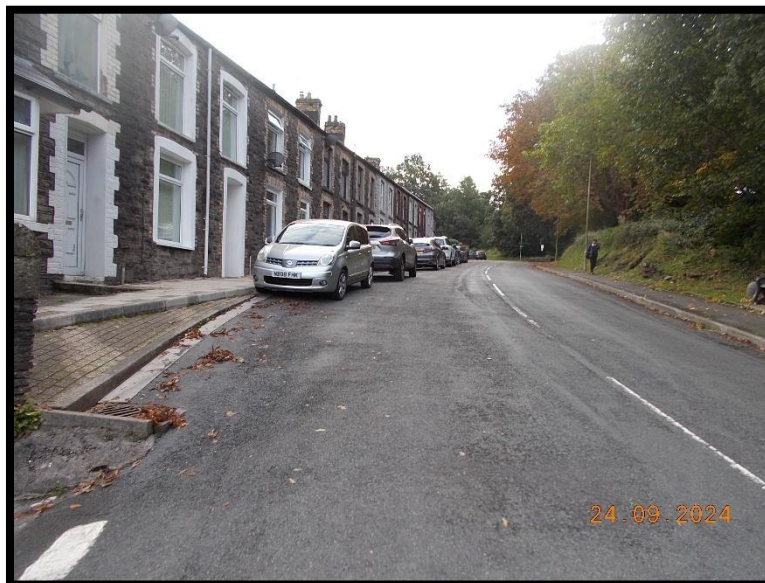
**Ffotograff 4.37 – Troedffyrdd ar hyd Heol y Comin gyda choed yn hongian dros y llwybr troed deheuol**

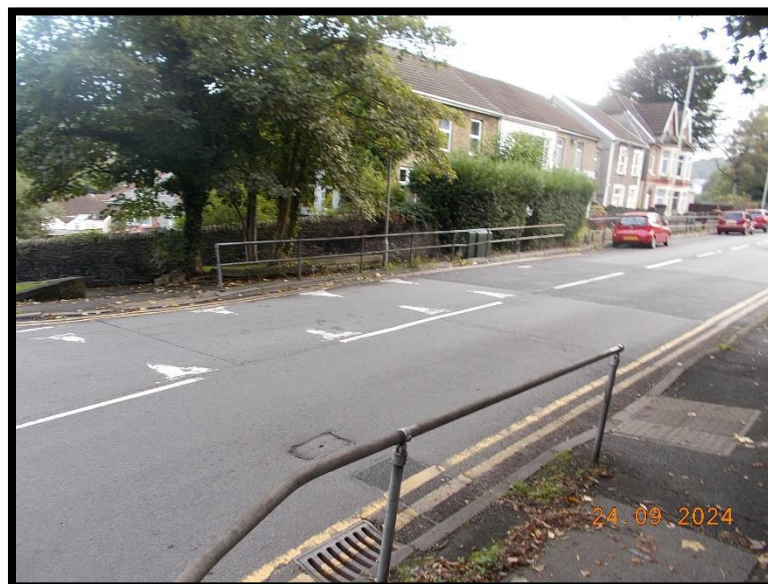
**Ffotograffau 4.39 – Croesfan heb ei reoli ger cyffordd Bryn Corn Stores / Heol y Comin a'r A4054 Ffordd Merthyr, gyda choed yn hongian**

- 5.9.1 Wrth gyffordd Heol y Comin / Bryn Corn Stores â'r A4054 Ffordd Merthyr, efallai y bydd angen i gerddwyr groesi i sicrhau cysylltedd rhwng llwybrau troed cyfagos. Er bod llif traffig yn ymddangos yn gymedrol yn ystod amser yr asesiad a'r gwelededd yn ymddangos yn dda, mae angen asesu'r cyfleoedd croesi. Dylid nodi bod cyfleoedd pellach i groesi ar hyd yr A4054 Ffordd Merthyr.

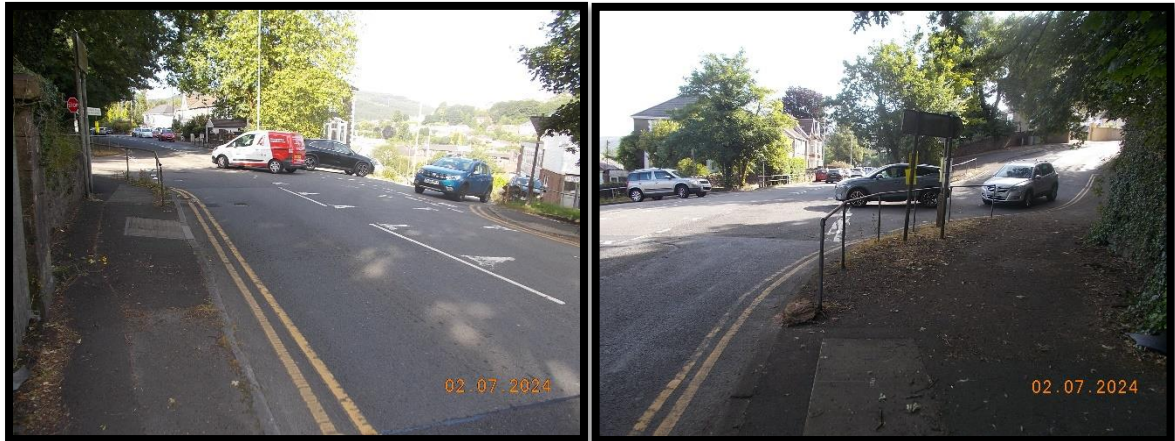
- 5.10 Cynhaliodd Swyddogion Trafnidiaeth RhCT gyfrifiadau traffig yn y lleoliadau hyn.

- 5.12 Cynhaliwyd cyfrifiadau traffig mewn 2 leoliad gwahanol fel y manylir isod, gyda chyfrifiadau rhwng 07:30 a 08:30 15:00 16:00 Yn unol â Chanllawiau Teithio gan Ddysgwyr, mae'r cyfnod a gofnododd y traffig mwyaf wedi'i gynnal eto i gadarnhau dibynadwyedd y data.
