# Llwybrau Cerdded i Ysgolion RhCT Asesu

Tonypandy / Pont-y-gwaith / Trealaw i  
Ysgol Gyfun Cwm Rhondda

Mawrth 2025

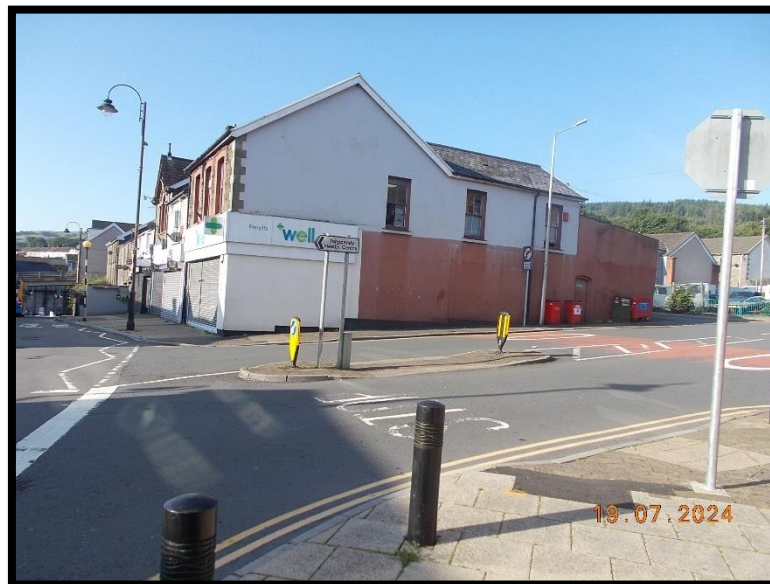
**Ffotograff 4.1 – Croesfan heb ei rheoli (lloches i gerddwyr) yn Sgwâr Tonypandy**

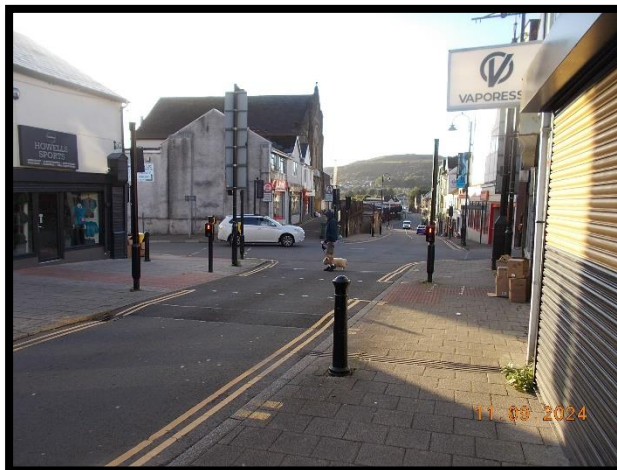
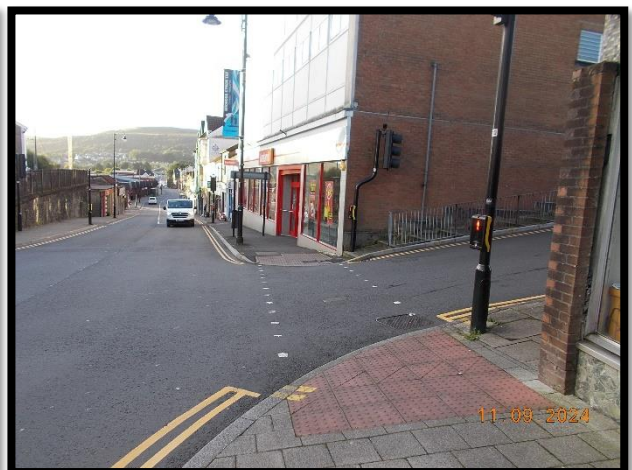
**Ffotograff 4.5 a 4.6 – Croesfannau wedi'u rheoli â signalau ar y cyffyrdd rhwng Heol Gelli a Stryd Dunraven**

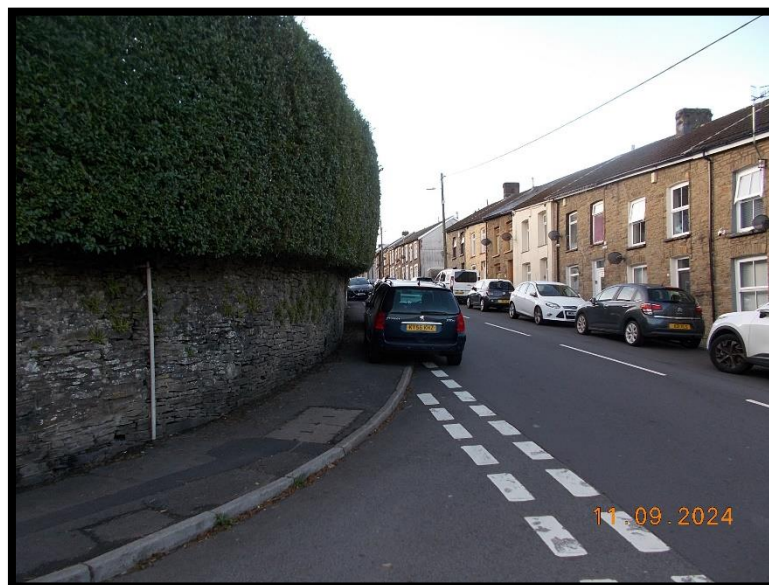
**Ffotograff 4.11 – Parcïo ar y stryd yn cyfyngu ar led llwybrau troed ar hyd Bryn Amos, Pen-y-graig**

- 8.1.1 Mae darnau di-dor o droedffordd mewn cyflwr rhesymol ar hyd y llwybr.
- 8.1.2 Mae rhannau lleol o'r llwybr lle mae bagiau bin a biniau ar olwynion yn lleihau lled y llwybr troed, a allai olygu bod angen i gerddwyr ildio i'w gilydd. Gall cerbydau sy'n rhwystro llwybrau troed hefyd effeithio ar lwybrau cerdded, ond mae'r carfanau plismona cymdogaeth leol yn gweithio gyda thrigolion i helpu i leihau'r risgiau i gerddwyr gan gerbydau sydd wedi'u parcio fan hyn a fan draw.

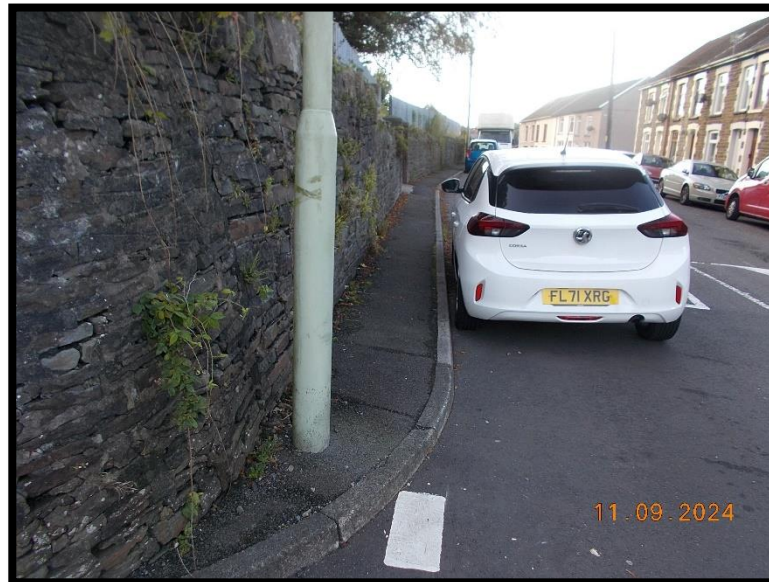
**Ffotograff 4.12 – Llwybr troed cul ar hyd y llwybr troed gogleddol ar Bryn Amos. Nodir fodd bynnag bod y llwybr troed deheuol ar gael.**

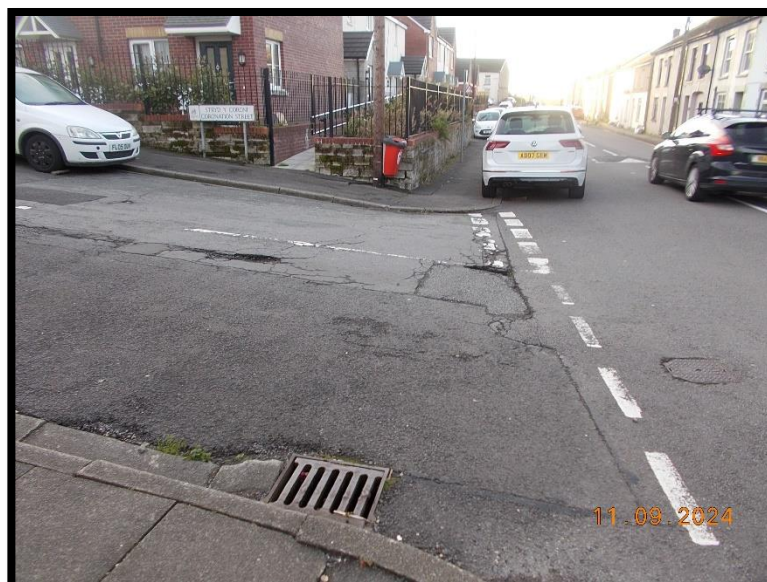
**Ffotograff 4.13 – Wyneb ffordd anwastad ar gyffordd Stryd y Coroni â Stryd Arthur**

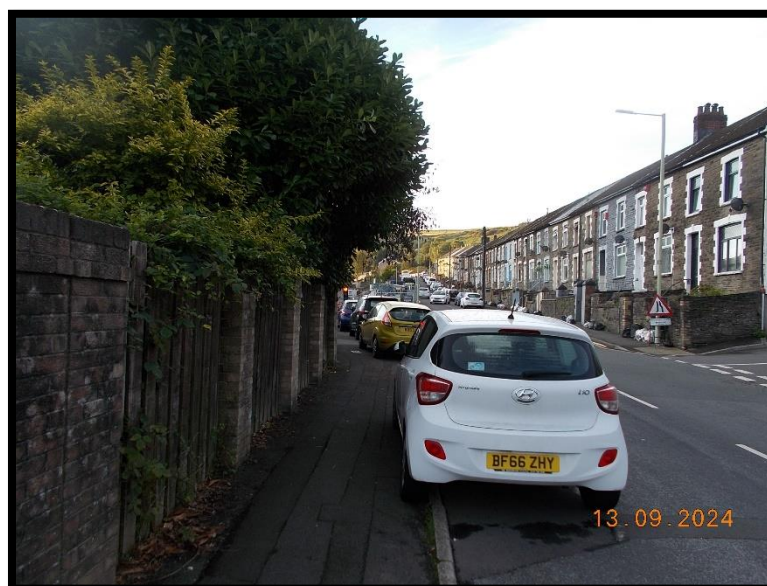
**Ffotograff 4.20 – Parcio ar y stryd a llystyfiant wedi gordyfu yn lleihau'r lled defnyddiadwy ar hyd Heol y Bragdy**

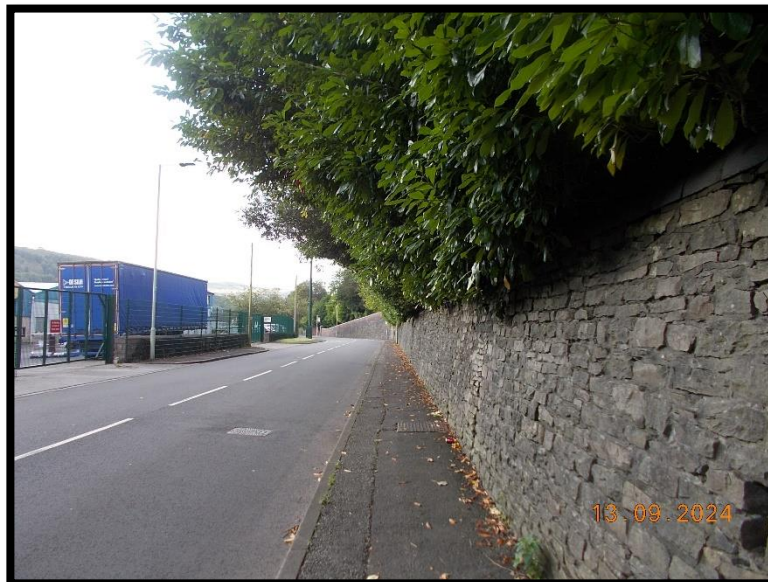
**Ffotograff 4.28 – Canghennau coed sy'n hongian a llystyfiant ar hyd Heol Ynys-hir**

- 8.2.1 Mae darnau di-dor o droedffordd mewn cyflwr rhesymol ar hyd y llwybr.
- 8.2.2 Mae coed a llystyfiant sy'n hongian dros y llwybr troed defnydd a rennir ar hyd Llwybr Rhondda Fach rhwng cyffordd Howdens Joinery a chyswllt trosbont yr A4233 i Ynys-hir, sy'n ei wneud yn fwy tywyll. Mae canghennau coed sy'n hongian a llystyfiant hefyd yn ymledu i lwybrau troed ar hyd rhannau eraill o'r llwybr, gan wneud lled y llwybrau troed tua 1m yn unig.. Efallai byddai angen i gerddwyr ildio i'w gilydd. Peth da fyddai cynnal gwaith cynnal a chadw parhaus ar y llystyfiant ar hyd y llwybr.

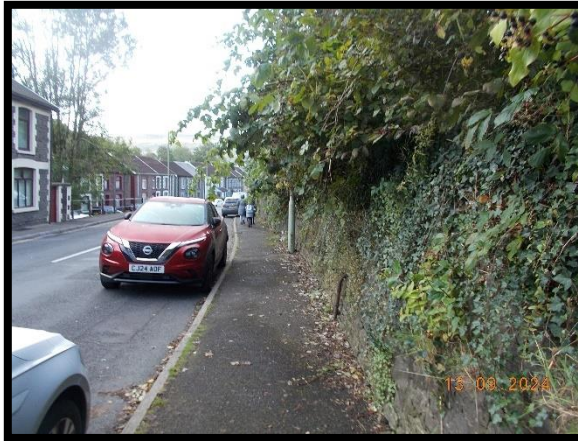
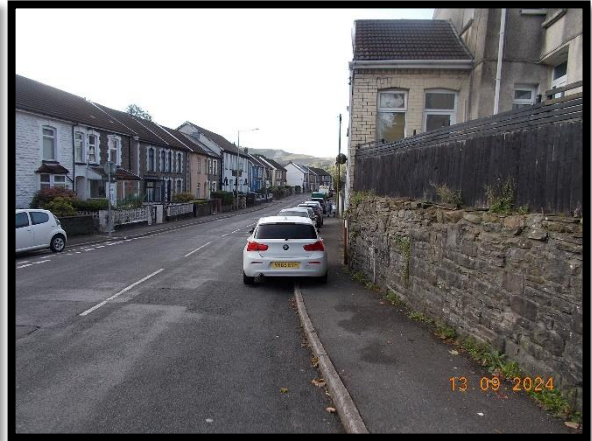
**Ffotograff 4.31 a 4.32 – Llystyfiant sy'n hongian a pharcio ar y stryd yn cyfyngu ar led llwybrau troed ar hyd Heol Ynys-hir**

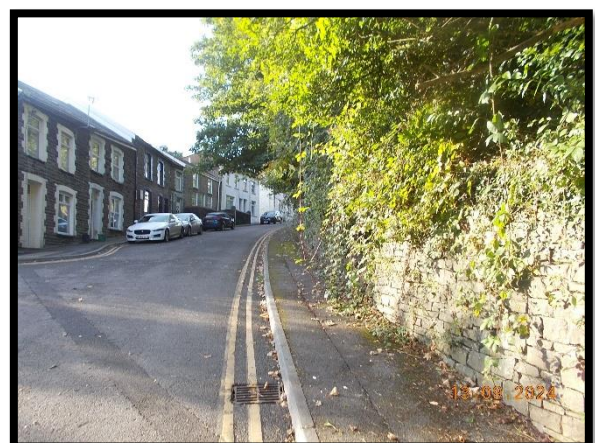
**Ffotograffau 4.40 a 4.41 – Parcio ar y ffordd a llystyfiant wedi gordyfu yn lleihau lled y llwybr troed defnyddiadwy ar hyd y ffordd bengaead ar y Stryd Fawr**

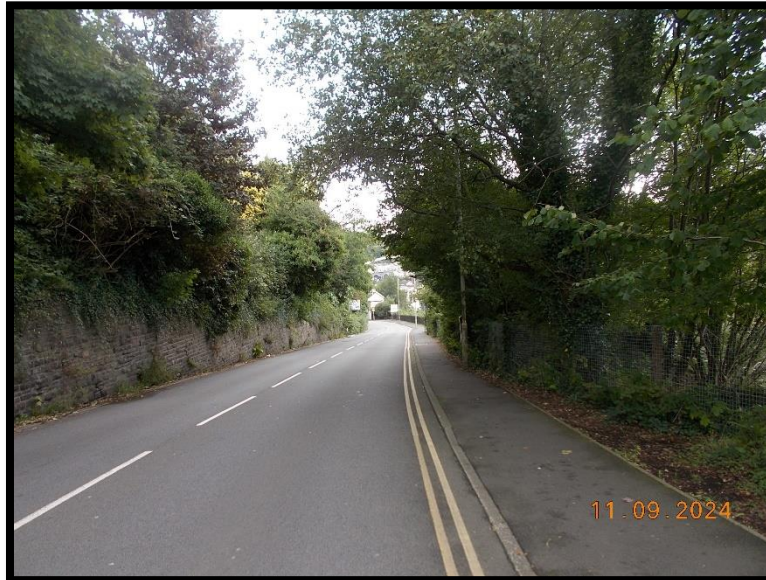
**Ffotograff 4.52 – Canghennau coed sy'n hongian ar y llwybr troed sy'n arwain i Sgwâr Tynewydd ar y B4278 Ffordd y Fynwent**
