# Asesiad Llwybrau Cerdded i Ysgolion Rhondda Cynon Taf

Trehafod i Ysgol Gymuned y Porth

Mawrth 2025

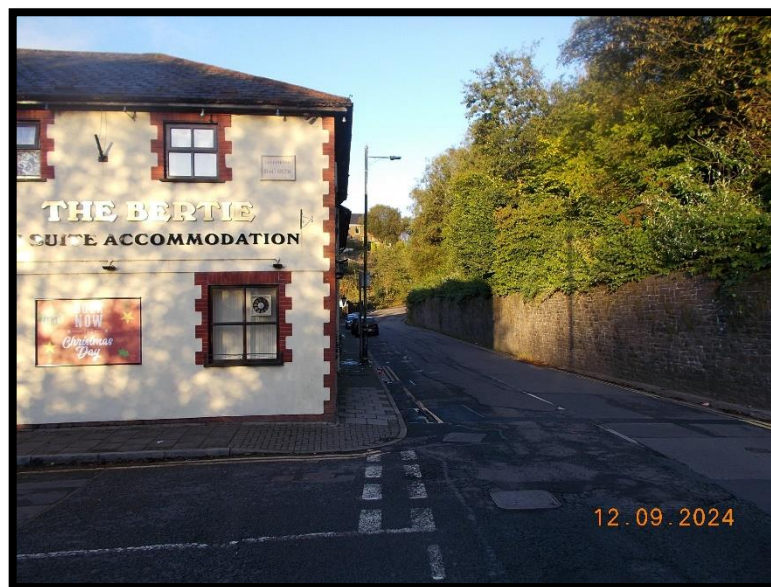
**Ffotograff 4.1 – Troedffordd gerllaw Tafarn y Bertie**

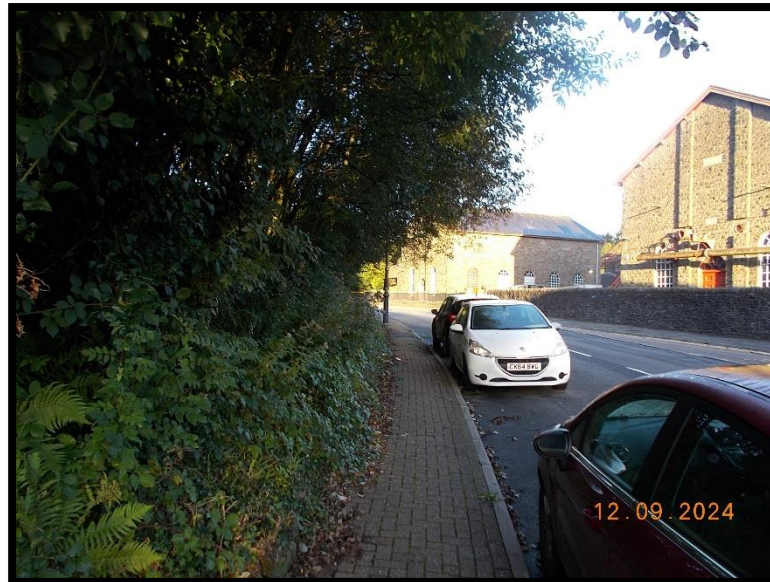
**Ffotograff 4.2 – Canghennau coed sy'n hongian a llystyfiant ar hyd y droedffordd**

- Y droedffordd orllewinol ar hyd Heol Coedcae gyferbyn â Thaith Pyllau Glo Cymru.
- Y llwybr troed tuag at y groesfan Sebra ar hyd y B4278 Ffordd y Fynwent, ger y gyffordd â Heol Bryn Hyfryd.

- Monitro cyflwr coed a dail sy'n hongian. Lle mae coed a/neu ddail yn hongian neu'n ymledu i lwybrau troed, dylid torri'r ardaloedd hyn yn ôl i wella'r lled defnyddiadwy, llinellau gweld a gwyliadwriaeth naturiol. Yn ogystal â hyn, dylid symud malurion dail oddi ar lwybrau troed pan fo angen.
- Monitro rhwystrau troedffyrdd. Lle mae lled llwybrau troed yn parhau i gael ei gyfyngu gan geir wedi'u parcio, dylid gweithredu ar y cyd ag Adran briodol y Cyngor / carfanau plismona cymdogaeth leol.

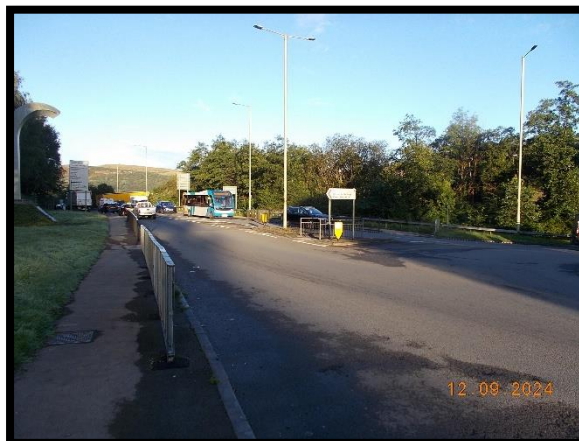
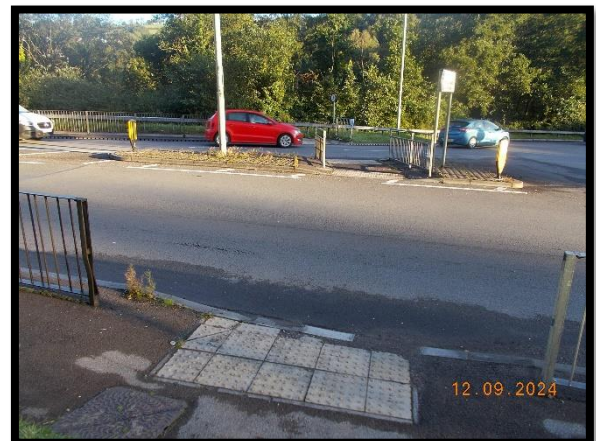
**Ffotograffau 4.3a a 4.3b – Croesfan heb ei rheoli (lloches cerddwyr) ar y gylchfan ar yr A4058 gyda Heol Coedcae gyda llif traffig trwm**

- Croesfan heb ei rheoli (lloches i gerddwyr) ar ryngwyneb cylchfan Heol Coedcae â'r A4058 (ger y Parc Treftadaeth).
- Croesfan heb ei rheoli (lloches i gerddwyr) i'r gorllewin o gyffordd B4278 Heol Llwynycelyn â'r A4058.

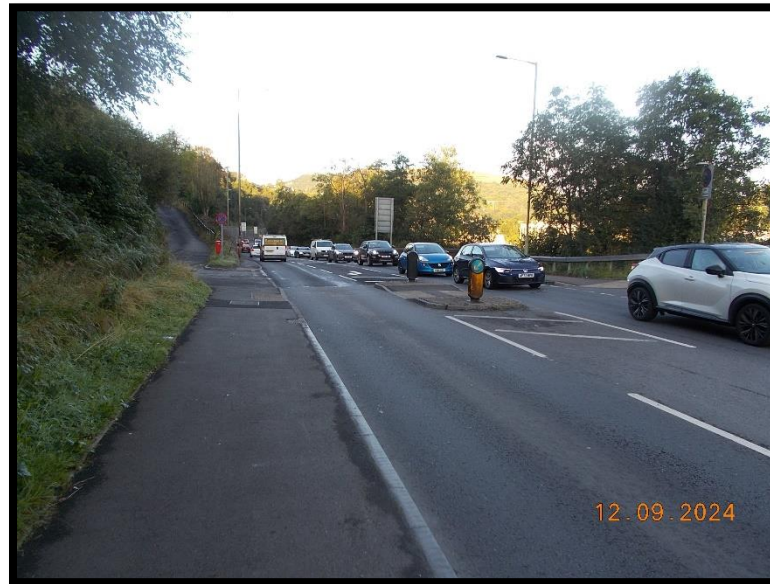
**Ffotograff 4.4 – Croesfan heb ei rheoli (lloches i gerddwyr) ar yr A4058 gyda llif traffig trwm a chiwio**

8.10 Nodwyd bod llif traffig ar hyd yr A4058 yn uchel yn ystod amser yr arolwg. Lle gwelwyd cerbydau tua'r dwyrain yn **ciwio yn ôl** tua'r gorllewin o'r gylchfan yn y Parc Treftadaeth (a symud yn araf tu hwnt ar y ffordd osgoi), i'r gyffordd a reolir gan signalau gyferbyn â siop Morrisons. Arweiniodd hyn at gerbydau'n ciwio ar draws ac o bosibl yn rhwystro'r manau croesi heb eu rheoli ar Gylchfan y Parc Treftadaeth a ger y gyffordd â Heol Llwynycelyn.

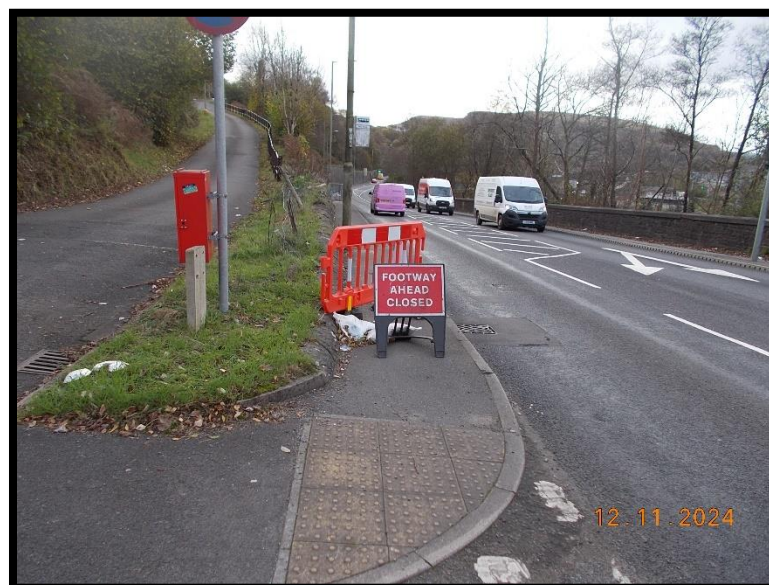
**Ffotograff 4.5 – Troedffordd ar gau ar hyd yr A4058 oherwydd atgyweiriadau i'r wal gynnal (bydd y Llwybr Amgen Dros Dro ar waith nes bod y gwaith yma wedi ei gwblhau)**

- Mae'r llwybr troed deheuol ar hyd yr A4058 rhwng cylchfan y Parc Treftadaeth a chyffordd Heol Eirw ar gau dros dro oherwydd gwaith atgyweirio i'r wal gynnal. Mae colli'r llwybr troed yma yn allweddol i'r llwybr arfaethedig, oherwydd ar hyn o bryd, ni ellir ei osgoi'n ddiogel.
- Mae'r llwybr troed deheuol ar hyd Heol Pontypridd rhwng cyffordd Teras yr Afon a S & F Motors Ltd ar gau ar hyn o bryd oherwydd gwaith ailddatblygu. Mae modd osgoi hyn drwy ddefnyddio'r croesfannau rheoledig presennol.

Er mwyn lliniaru'r materion uchod, er bod y prif lwybr troed ar hyd yr A4058 rhwng cylchfan y Parc Treftadaeth a chyffordd Heol Eirw ar gau ar hyn o bryd ar gyfer gwaith atgyweirio i'r wal gynnal, argymhellir bod **Llwybr Amgen Dros Dro** ar hyd llwybr presennol NCN 885 Teithio Llesol yn cael ei ddefnyddio (gweler paragraff 4.3 am fanylion). Bydd y llwybr cerdded arfaethedig wedyn yn dychwelyd yn ôl i'r prif lwybr sydd ar gael ar ôl cwblhau'r gwaith i'r wal gynnal.

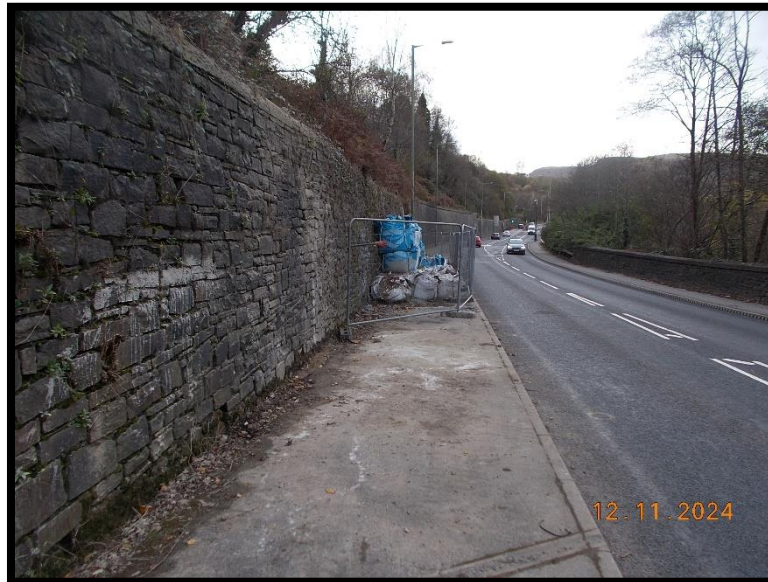
**Ffotograff 4.6 – Troedffordd ar gau ar hyd yr A4058 oherwydd atgyweiriadau i'r wal gynnal (bydd y Llwybr Amgen Dros Dro ar waith nes bod y gwaith yma wedi ei gwblhau)**

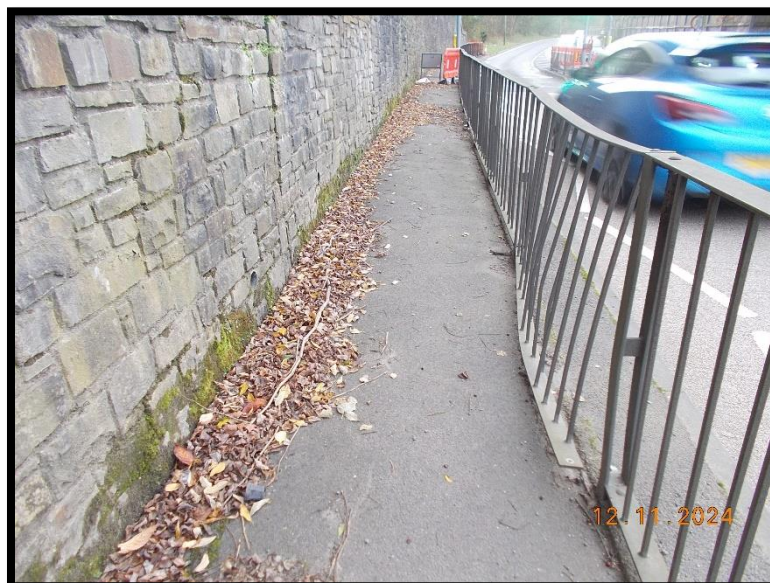
**Ffotograff 4.7 – Rhan o ganllaw gwarchod i gerddwyr wrth ddynesu at groesfan â signalau ar yr A4058 (gwaith atgyweirio i'w wneud cyn ailagor y droedffordd)**

- Ymgymryd ag atgyweiriadau i'r rhan(nau) o ganllaw gwarchod cerddwyr sydd wedi'u difrodi wrth ddynesu at y groesfan â signalau dros yr A4058 i gyrraedd Heol Eirw, gweler y llun isod.

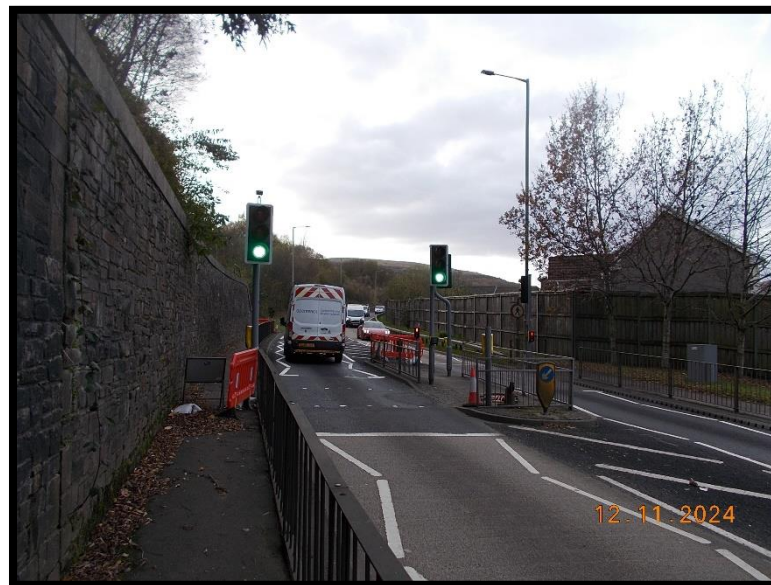
**Ffotograff 4.8 – Croesfan â signalau ar yr A4058 ger y gyffordd â Heol Eirw  
(troedffordd ar gau ar hyn o bryd oherwydd gwaith atgyweirio i'r wal gynnal)**

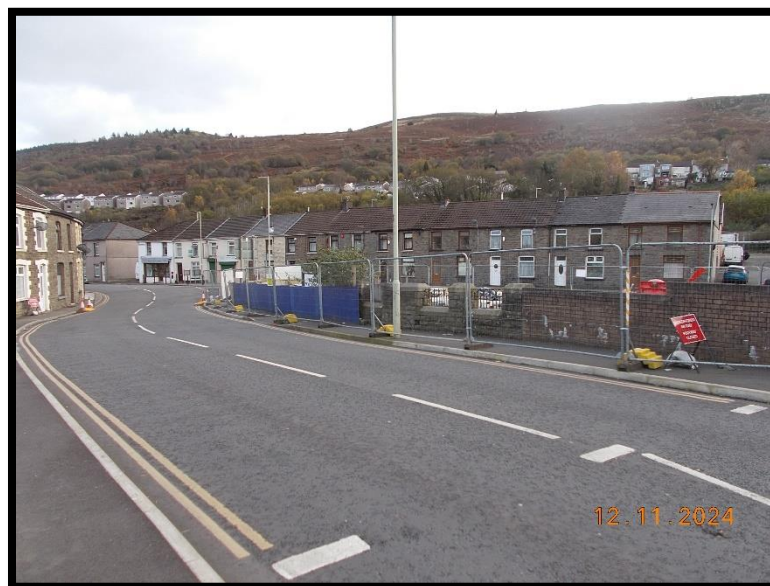
**Ffotograff 4.11 – Troedffordd ar gau oherwydd datblygiad parhaus ger cyffordd Teras yr Afon â Heol Pontypridd**

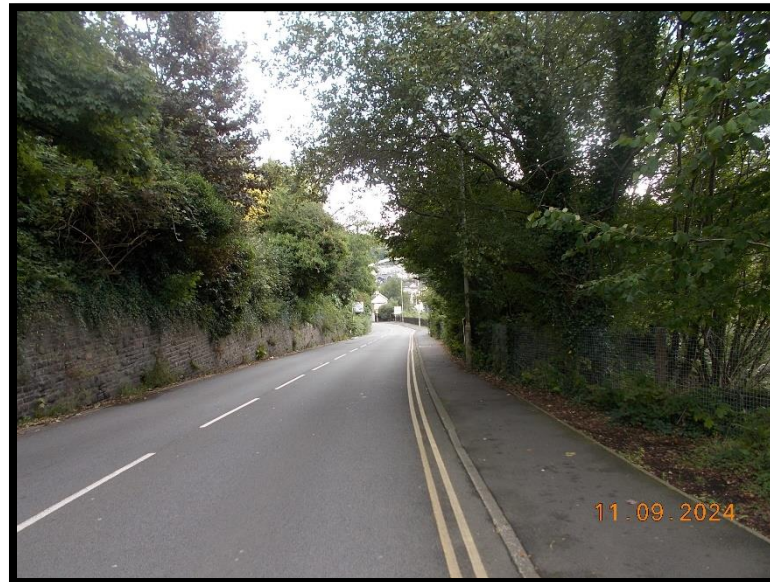
**Ffotograff 4.23 – Canghennau coed sy'n hongian ar hyd y B4278 Ffordd y Fynwent**

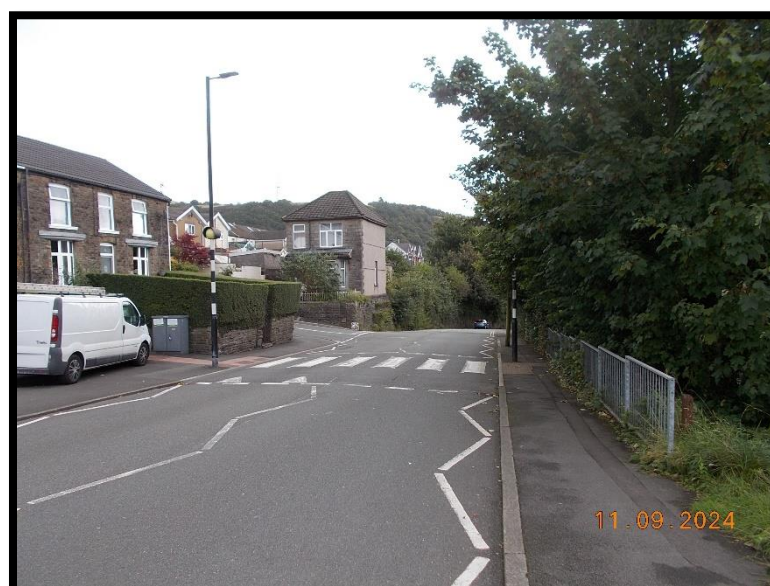
**Ffotograff 4.24 – Croesfan sebra ar y B4278 Ffordd y Fynwent ger y gyffordd â Heol Bryn Hyfryd, gyda'r golau croesi wedi'u cuddio'n rhannol gan ganghennau coed.**

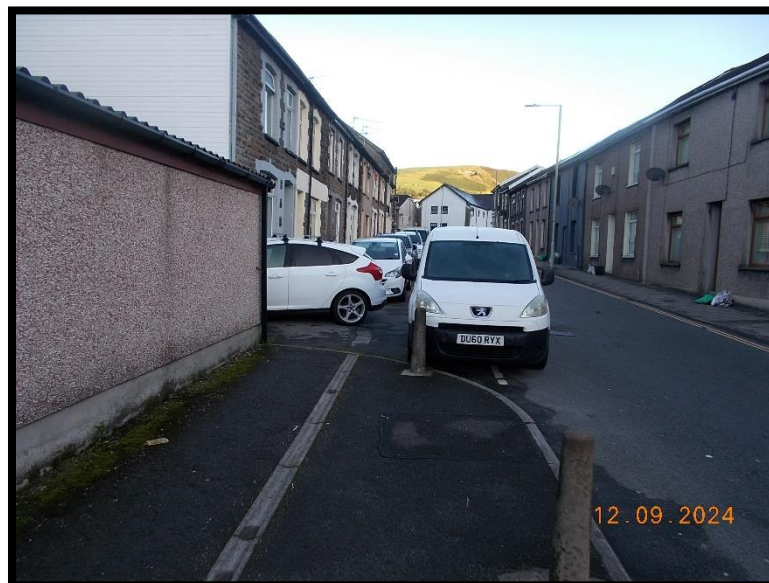
**Ffotograff 4.37 – Ceir wedi parcio ar droedffordd y tu allan i rif 116 ar y B4278 Heol y Gogledd, yn cyfyngu ar fynediad troedffordd**

8.4 Mae rhannau ar wahân ar hyd y B4278 Heol y Gogledd a Heol Coedcae lle mae cerbydau sy'n parcio ar droedffyrdd yn cyfyngu ar led y llwybr troed y mae modd ei ddefnyddio. Gall cerbydau sy'n rhwystro llwybrau troed hefyd effeithio ar lwybrau cerdded, ond mae'r carfanau plismona cymdogaeth leol yn gweithio gyda thrigolion i helpu i leihau'r risgiau i gerddwyr gan gerbydau sydd wedi'u parcio fan hyn a fan draw.

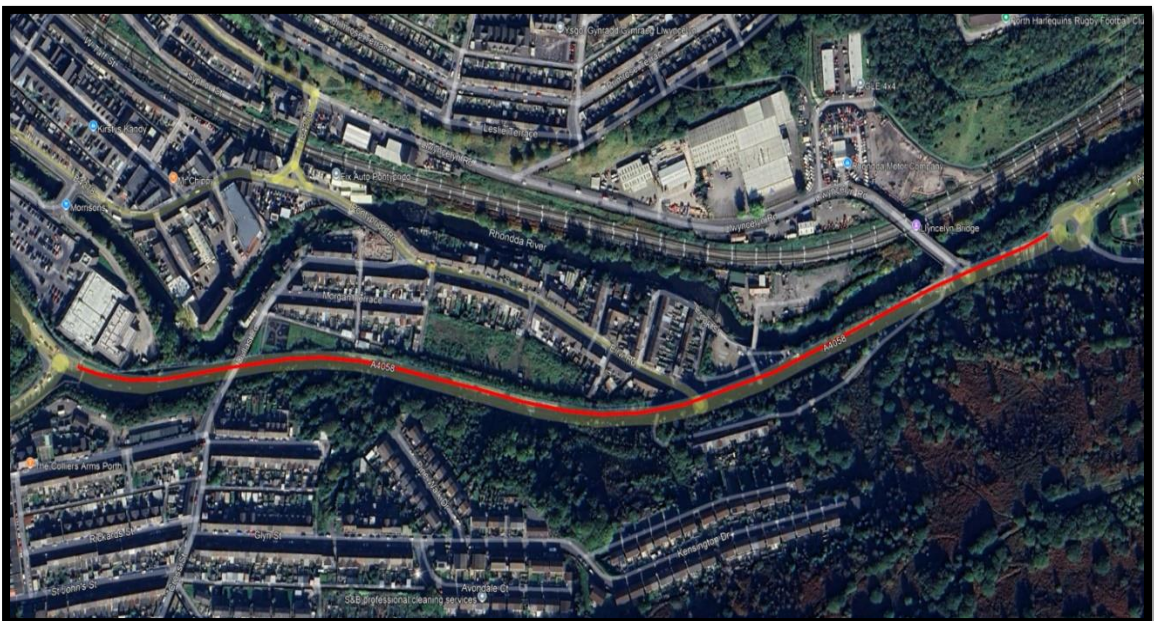
### **Delwedd 8.1 – Problemau ciwio mewn cerbydau ar hyd yr A4058 rhwng cylchfan y Parc Treftadaeth a'r gyffordd â signalau gyferbyn â siop Morrisons**
