# Asesiad Llwybrau Cerdded i Ysgolion RhCT

Tŷ Rhiw i Goleg y Cymoedd (Nantgarw)

Mawrth 2025

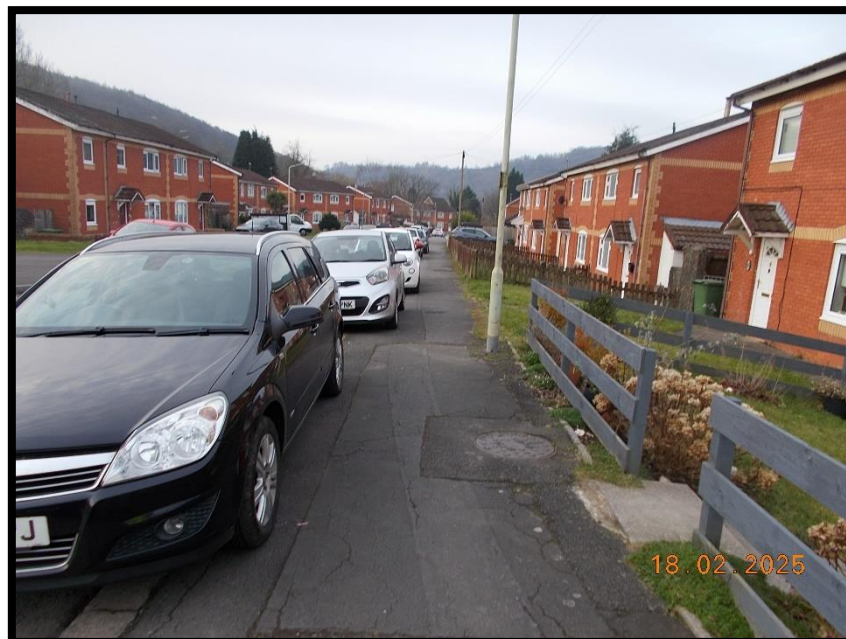
**Ffotograff 4.1 – Cychwyn y llwybr yn Nhŷ Rhiw gyda cherbydau wedi parcio ar llwybrau troed yn lleihau ei lled defnyddiadwy.**

- Monitro rhwystrau troedffyrdd. Lle mae lled llwybrau troed a gwelededd ar bwyntiau croesi yn parhau i gael ei gyfyngu gan geir wedi'u parcio, dylid gweithredu ar y cyd ag Adran briodol y Cyngor / carfanau plismona cymdogaeth leol.
- Monitro cyflwr coed a dail sy'n hongian. Lle mae coed a/neu ddail yn hongian neu'n ymledu i lwybrau troed, dylid torri'r ardaloedd hyn yn ôl i wella'r lled defnyddiadwy, llinellau gweld a gwyliadwriaeth naturiol. Yn ogystal â hyn, dylid symud malurion dail oddi ar lwybrau troed pan fo angen.

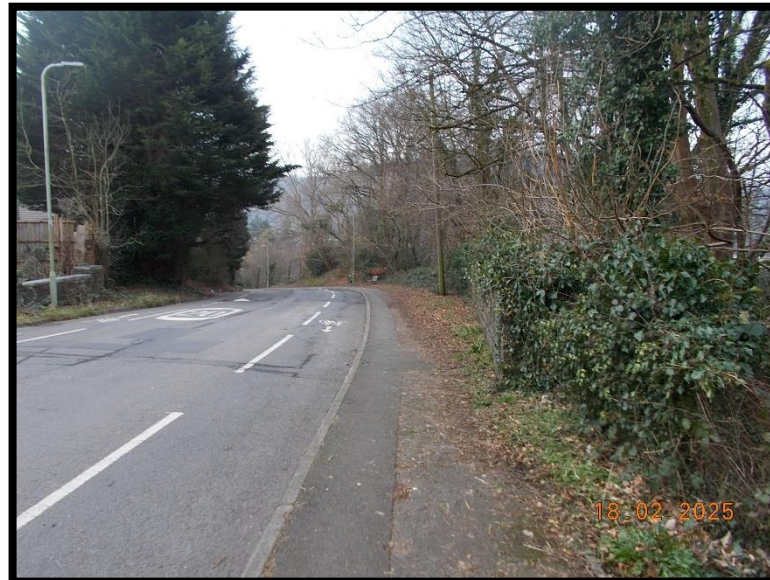
**Ffotograff 4.2 – Malurion dail a llystyfiant yn lleihau lled y llwybr troed defnyddiadwy ar hyd Ffordd y Fynwent.**

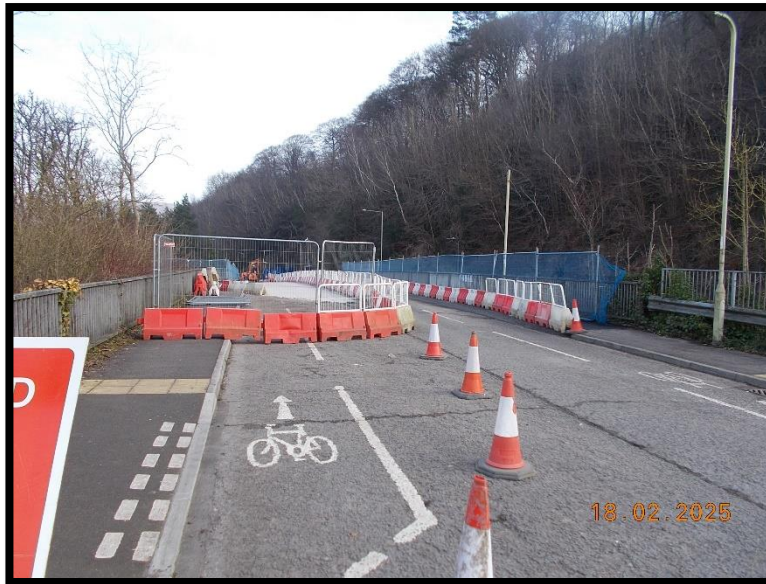
**Ffotograff 4.4 – Cau llwybr troed dros dro ar gyfer gwaith atgyweirio/gwella (yn cael ei adeiladu yn ystod amser yr asesiad) ar drosbont yr A470 ar Ffordd y Fynwent.**

- Mae'r droedffordd ar hyd Ffordd y Fynwent o drosbont yr A470 hyd at y gyffordd â'r A4054, Heol Caerdydd ar gau dros dro oherwydd gwaith atgyweirio/gwella'r bont. Mae colli'r llwybr troed yma'n allweddol i'r llwybr arfaethedig.

Er mwyn lliniaru'r mater uchod, er bod y prif lwybr troed ar hyd Ffordd y Fynwent i gyffordd Heol Caerdydd yr A4054 ar gau, argymhellir bod [Llwybr Amgen Dros Dro](#) ar hyd llwybr presennol NCN 8 Teithio Llesol yn cael ei ddefnyddio (gweler **paragraff 4.2** am fanylion). Bydd y llwybr cerdded arfaethedig wedyn yn dychwelyd i'r prif lwybr sydd ar gael ar ôl cwblhau'r gwaith ar y bont.

9.1.2 Mae'r rhan rhwng Ffordd y Fynwent a throsbont/cyffordd yr A470 â'r A4054 Heol Caerdydd ar gau dros dro oherwydd gwaith atgyweirio/gwella'r bont. Mae'r gwaith atgyweirio/gwelliannau dros y bont a chau troedffyrdd dros dro cysylltiedig yn atal cerddwyr rhag defnyddio'r rhan yma o'r prif lwybr. Argymhellir felly bod y **Llwybr Amgen Dros Dro** rhwng cyffordd Heol y Fforest a Ffordd y Fynwent a chyffordd Heol Moy â'r A4054 Heol Caerdydd, ar hyd yr NCN8, yn cael ei defnyddio yn ystod y cyfnod pan fo'r Prif Lwybr ar gau nes bod y gwaith i'r trosbont wedi'i gwblhau. Bydd y llwybr cerdded wedyn yn dychwelyd i ddefnyddio'r **Prif Lwybr** yn ei gyfanrwydd ar ôl cwblhau'r gwaith yma.

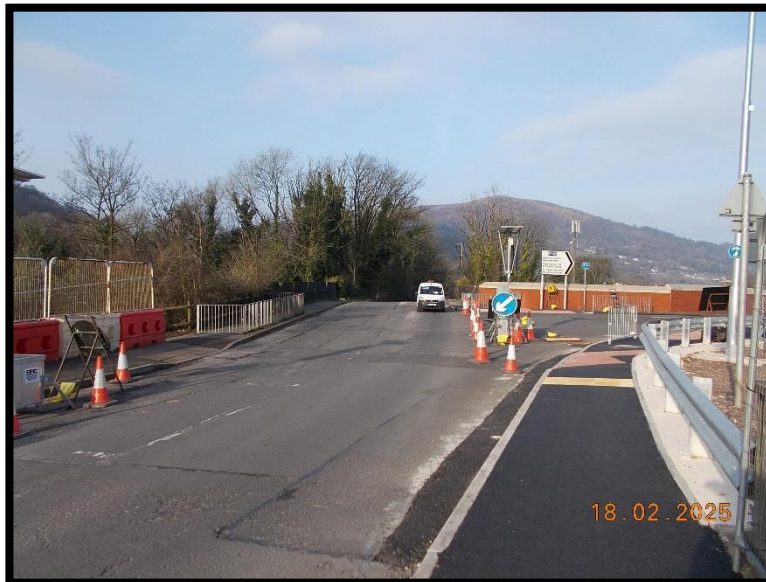
**Ffotograff 4.5 – Croesfan ag arwyddion (yn cael ei adeiladu yn ystod amser yr asesiad) ger y gyffordd â Ffordd y Fynwent a'r A4054 Heol Caerdydd.**

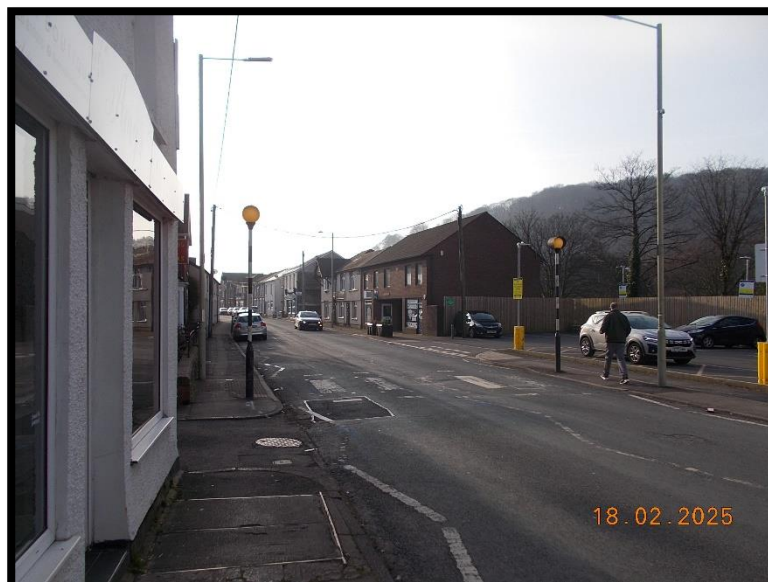
**Ffotograff 4.7 – Croesfan sebra y tu allan i'r neuadd snwcer ar y B4275 Heol Caerdydd.**

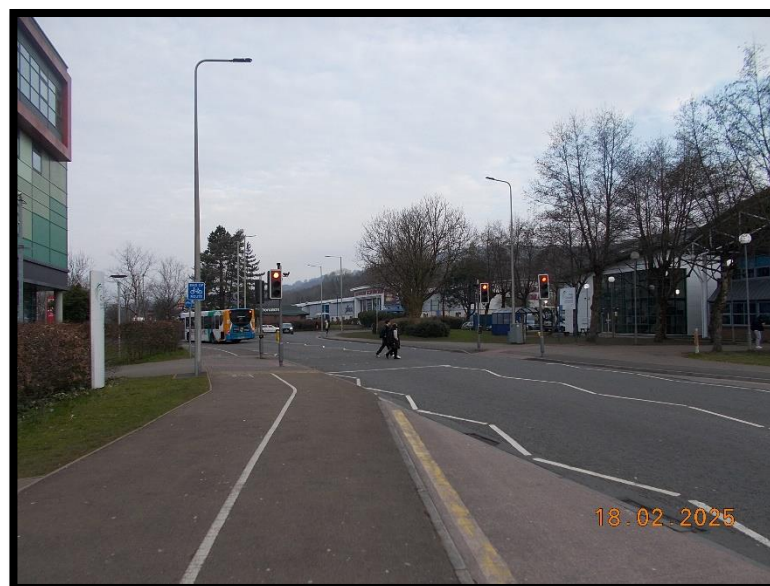
**Ffotograff 4.14 – Croesfan gydag arwyddion ar draws Heol Crochendy i brif adeilad campws y coleg.**

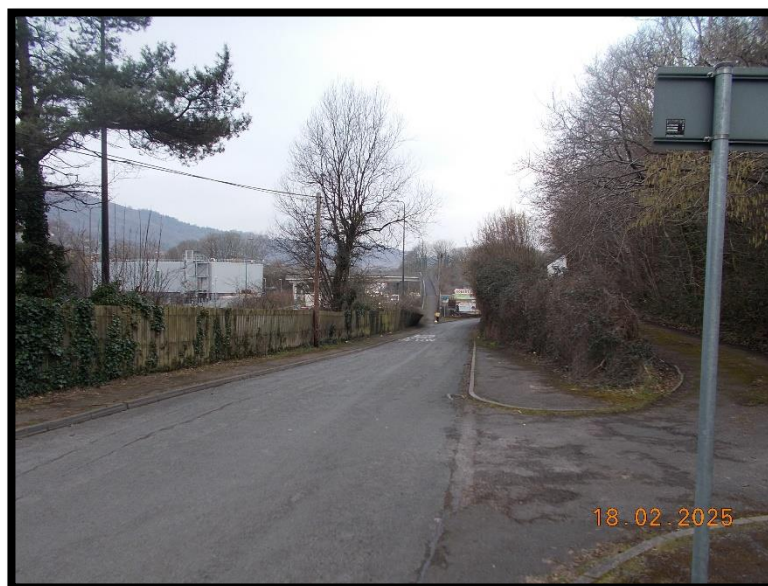
**Ffotograff 4.15 – Troedffordd ar NCN8 ar hyd Heol y Goedwig.**

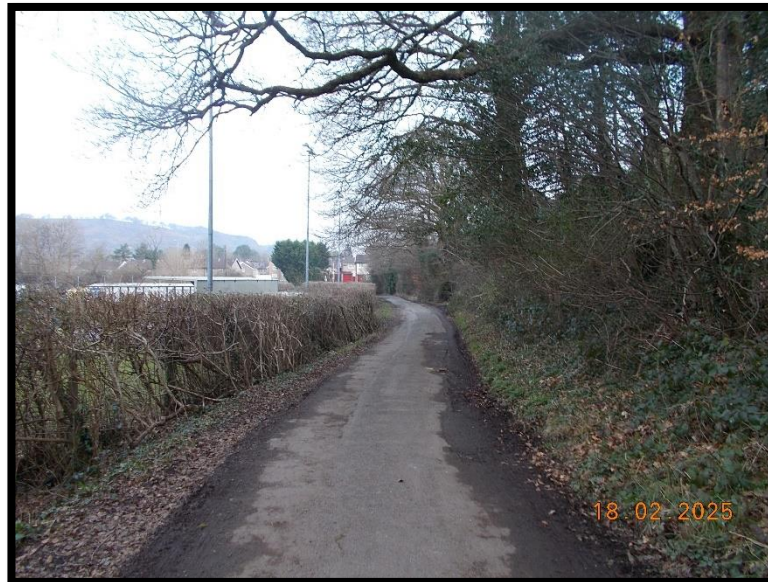
**Ffotograff 4.18 – Llwybr di-draffig bron iawn o amgylch cefn maes pêl-droed Ffynnon Taf ar hyd NCN 8.**

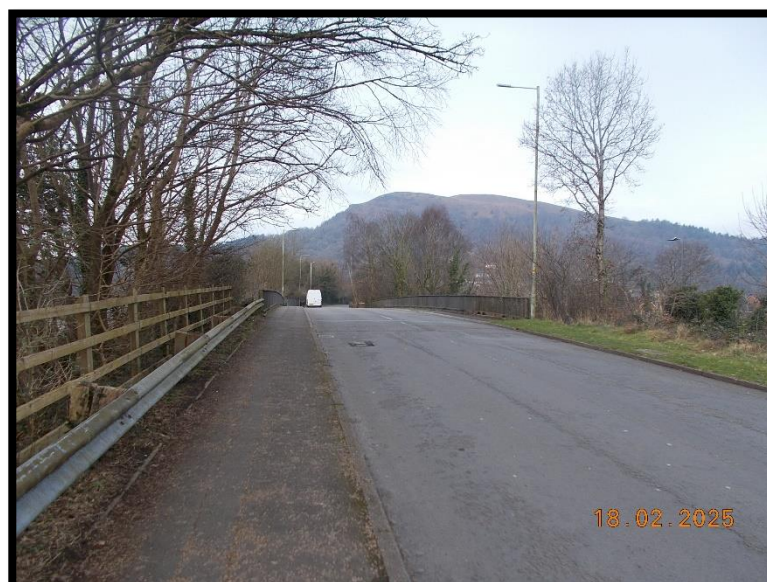
**Ffotograff 4.19 – Cyswllt troedffordd ar Heol Moy i ymuno â'r Prif Lwybr ar yr A4054, Heol Caerdydd.**
