# Asesiad Llwybrau Cerdded i Ysgolion RhCT

Ysgol Afon Wen / Ysgol Gyfun y Cardinal  
Newman Eglwys Gatholig Rhufain /  
Prifysgol De Cymru i Ysgol Garth Olwg

- 1.1 Mae Redstart wedi cael ei gomisiynu gan Gyngor Bwrdeistref Sirol Rhondda Cynon Taf (RhCT) i gynnal asesiad i ganfod a oes llwybrau cerdded ar gael rhwng Ysgol Afon Wen / Ysgol Gyfun y Cardinal Newman Eglwys Gatholig Rhufain / Prifysgol De Cymru ac Ysgol Garth Olwg, Pentre'r Eglwys.
- 1.2 A siarad yn gyffredinol, bydd llwybr ar gael os yw'n ddigon diogel i ddisgybl gerdded ar ei ben ei hun, neu yng nghwmni oedolyn priodol, gan ddibynnu ar oedran y disgybl. Yn rhan o waith asesu'r llwybr cerdded, bydd asesiad o'r peryglon sy'n wynebu plant a'r rhieni/cynhalwyr sy'n eu hebrwng ar hyd y llwybr rhwng y cartref a'r ysgol angen yn cael ei gynnal.
- 1.3 Bydd asesiadau o'r fath yn dilyn Darpariaethau Statudol Llywodraeth Cymru ar yr Asesiad Risg o Lwybrau Cerdded i'r Ysgol, fel y nodir yn Narpariaeth Statudol a Chanllawiau Gweithredol Teithio gan Ddysgwyr 2014.

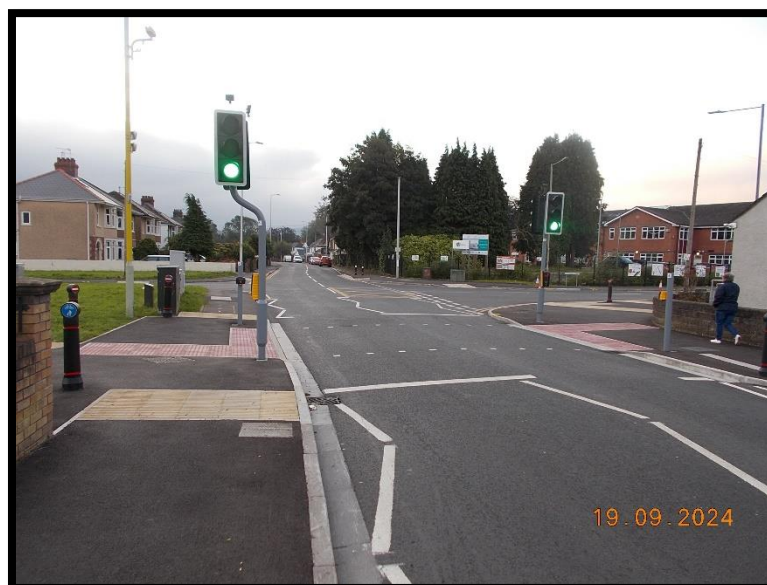
**Ffotograff 4.1 – Croesfan a reolir gan signalau yn Ysgol Afon Wen**

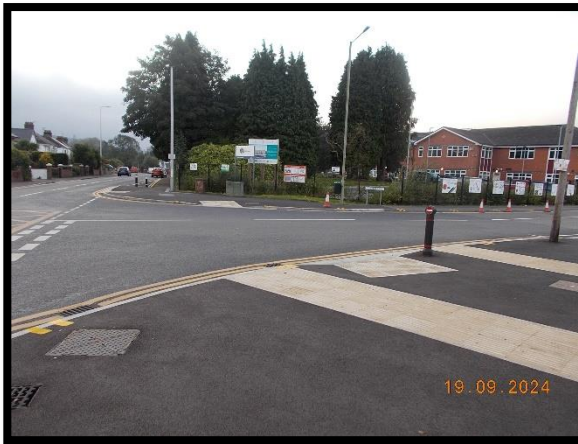
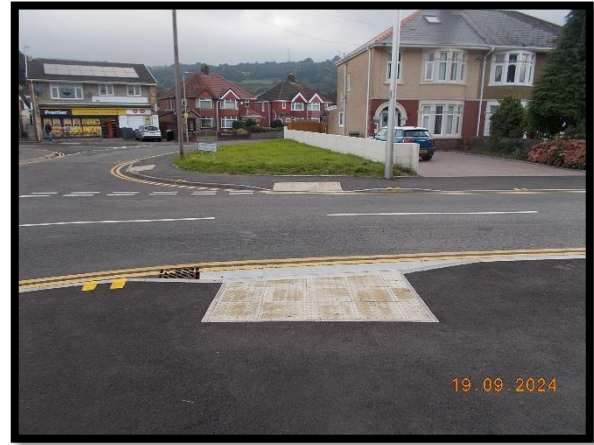
**Ffotograff 4.2 a 4.3 – Mannau croesi heb eu rheoli wrth fynedfa Ysgol Afon Wen**

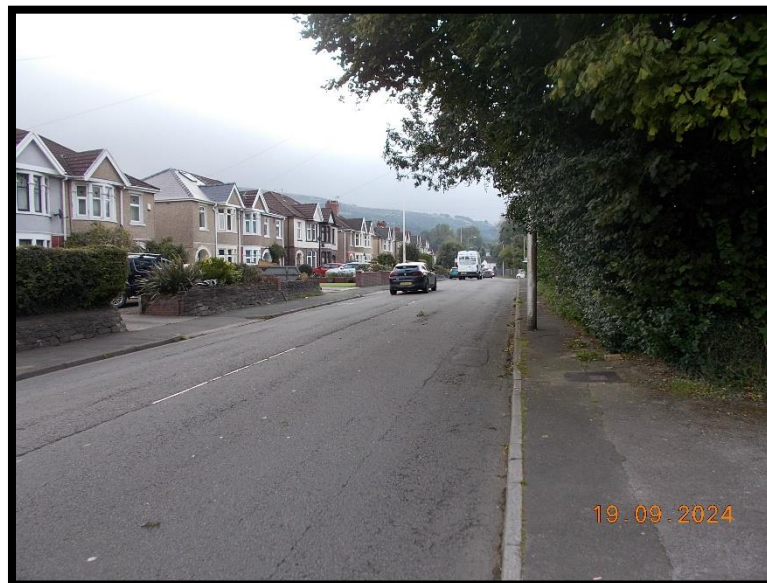
**Ffotograff 4.4 – Llystyfiant yn hongian ar hyd yr A4054 Heol Caerdydd**

- **Prif Lwybr** - Ar hyd yr A4054 Heol Caerdydd.
- **Prif Lwybr** – Troedffordd Heol Tonteg yr A473 rhwng mynedfa garej Esso a throsbont y rheilffordd.
- **Prif Lwybr** – Y llwybr troed defnydd a rennir y tu hwnt i drosbont y rheilffordd ar hyd yr A473 Heol Tonteg.
- **Prif Lwybr** – Ar hyd yr Heol Fawr wrth ddynesu at Ysgol Garth Olwg.

Mae angen gwaith cynnal a chadw parhaus i sicrhau y gall cerddwyr fynd heibio'i gilydd yn ddiogel.

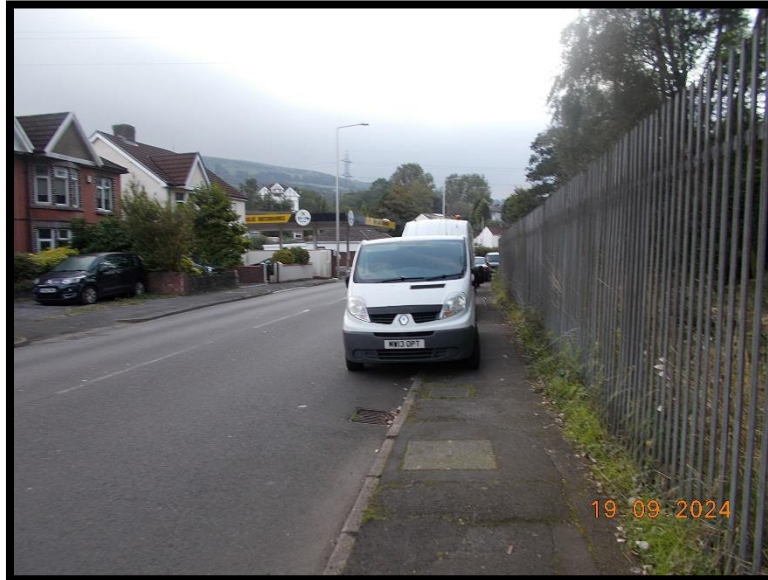
**Ffotograff 4.5 – Problemau parcio ar y stryd y tu allan i rif 6 Heol Caerdydd ar yr A4054**

- **Prif Lwybr** - Ar hyd yr A4054 Heol Caerdydd gyferbyn â chwrt blaen y garej segur.
- **Prif Lwybr** - Ar hyd yr A4054 Heol Caerdydd ym Maes Williams.

Gall cerbydau sy'n rhwystro llwybrau troed effeithio ar lwybrau cerdded, ond mae'r carfanau plismona cymdogaeth leol yn gweithio gyda thrigolion i helpu i leihau'r risgiau i gerddwyr gan gerbydau sydd wedi'u parcio fan hyn a fan draw.

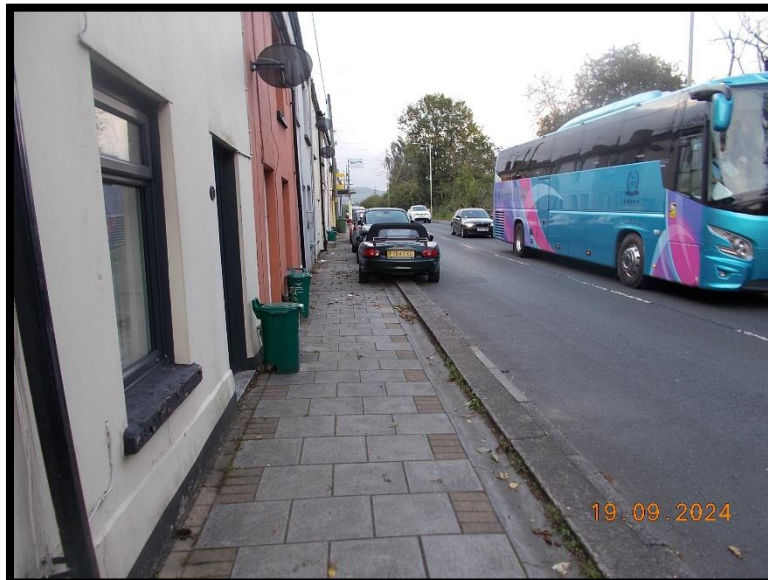
**Ffotograff 4.6 – Problemau parcio ar y stryd ar hyd Maes Williams ar yr A4054 Heol Caerdydd**

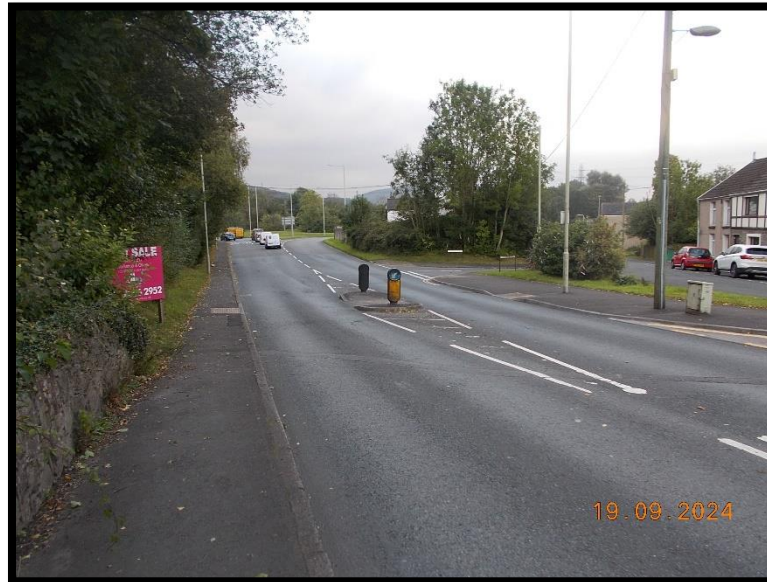
**Ffotograff 4.7 – Croesfan heb ei rheoli (lloches i gerddwyr) ar draws yr A4054 Heol Caerdydd i gysylltu â Maes Williams**

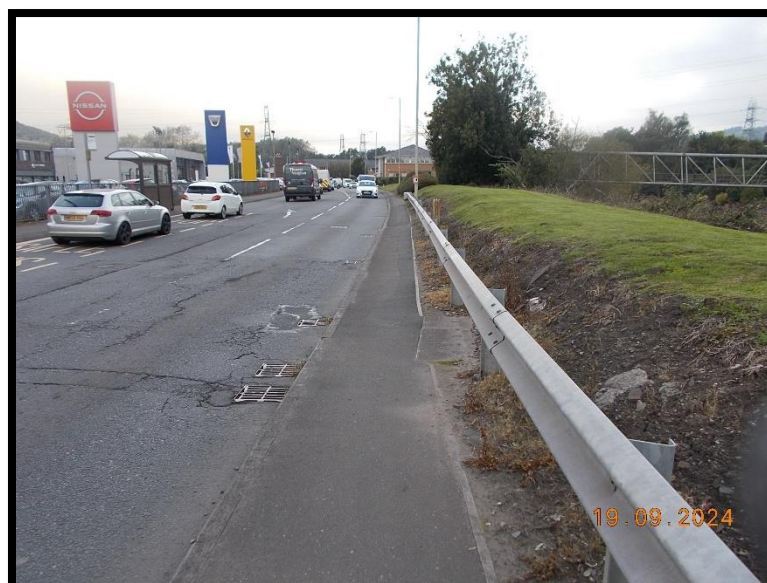
**Ffotograff 4.8 – Troedffordd ar hyd yr A473 Heol Tonteg**

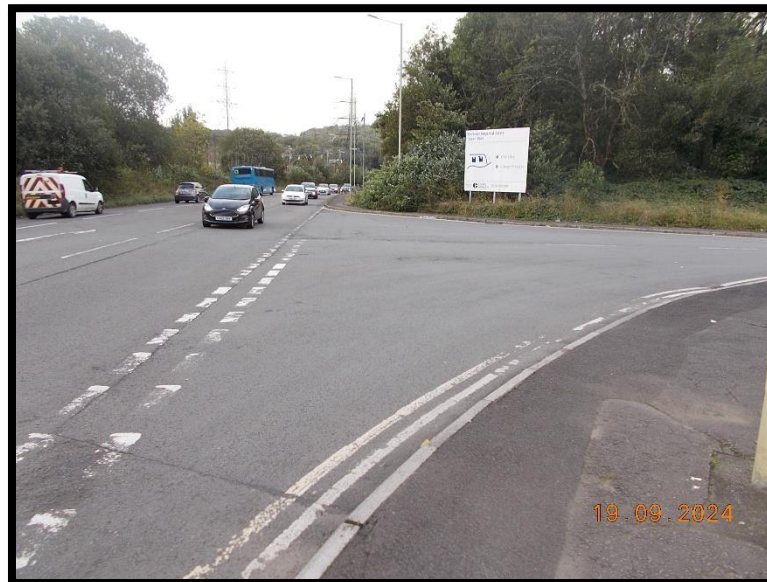
**Ffotograff 4.9 – Croesfan gyffordd lydan wrth y fynedfa i gwrth blaen y garej ar yr A473 Heol Tonteg, gyda llystyfiant wedi gordyfu ar y droedffordd ddeheuol**

8.1.4 Mae croesfan ffordd lydan wrth y fynedfa gyffordd i Ystad Ddiwydiannol Trefforest / garej Esso ar Heol Tonteg, lle mae angen i gerddwyr groesi i sicrhau cysylltedd rhwng llwybrau troed cyfagos. Mae'r gwelededd yn dda ac roedd llif y traffig yn isel yn ystod amser yr asesiad, felly roedd y cyfleoedd croesi yn bodloni'r meini prawf a amlinellir yn y Canllawiau Teithio gan Ddysgwyr.

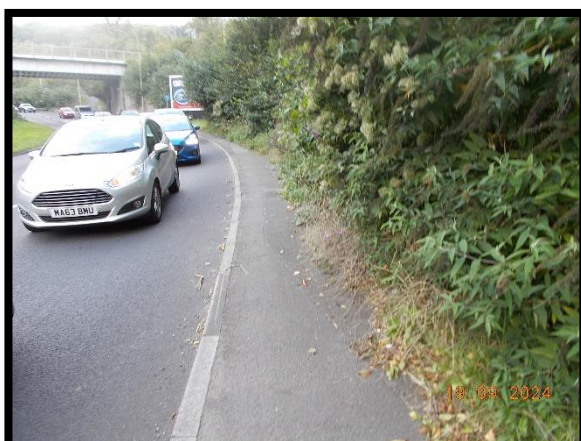
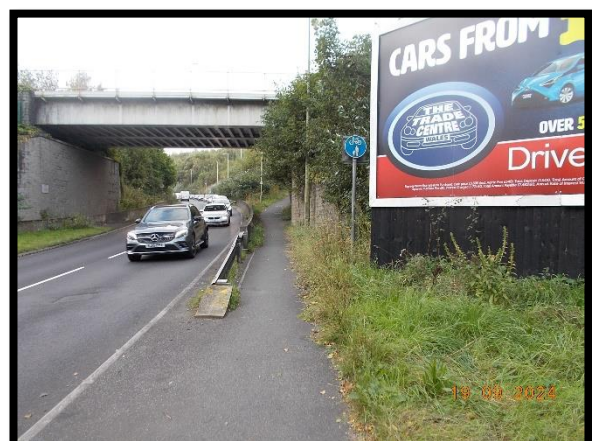
**Ffotograffau 4.10 a 4.11 – Llystyfiant wedi gordyfu ar y llwybr troed defnydd a rennir ar hyd yr A473 Heol Tonteg, gan leihau'r lled defnyddiadwy**

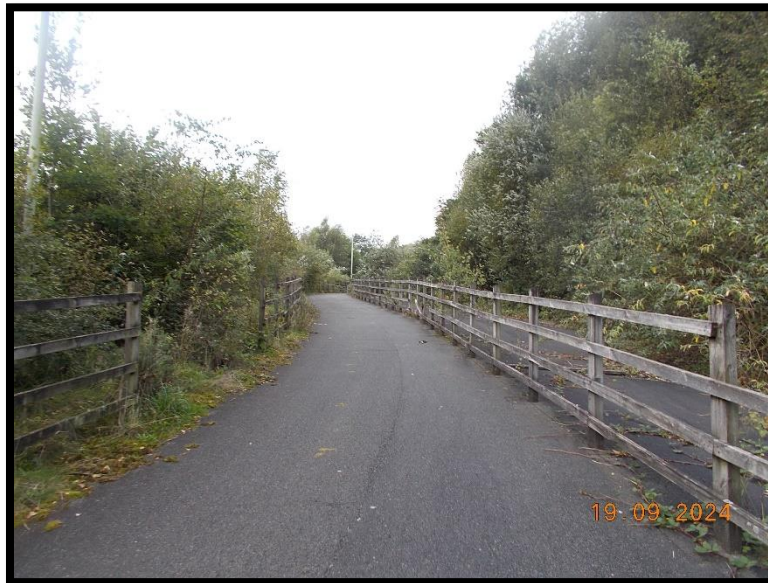
**Ffotograff 4.12 – Llwybr troed Teithio Llesol wedi'i oleuo yn cysylltu'r A473 Heol Tonteg â'r Heol Fawr**

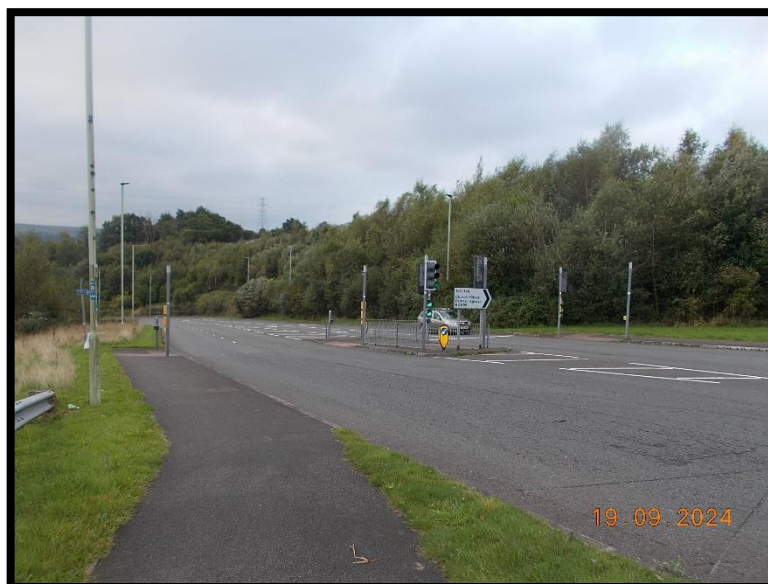
**Ffotograff 4.13 – Croesfan a reolir gan signalau ar draws yr Heol Fawr sy'n arwain at Heol Tonteg**

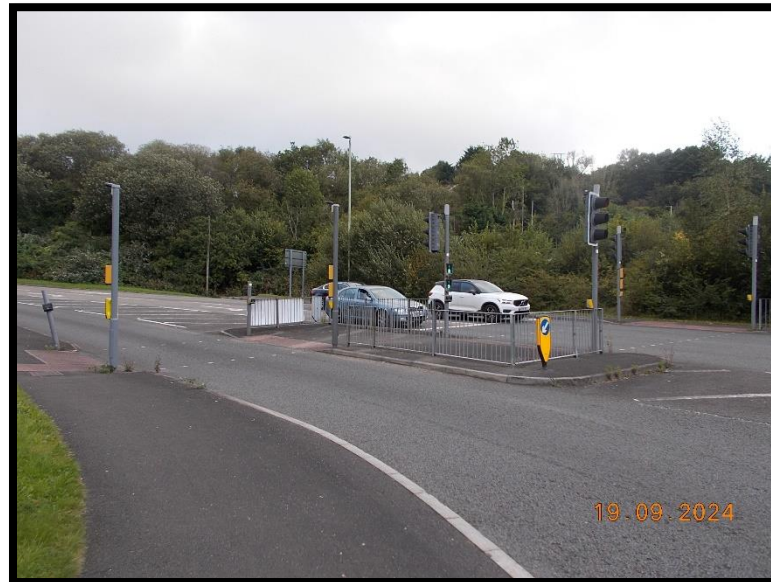
**Ffotograff 4.14 – Croesfan a reolir gan signalau ar y gyffordd rhwng Heol Tonteg a'r Heol Fawr (gwaelod y bryn)**

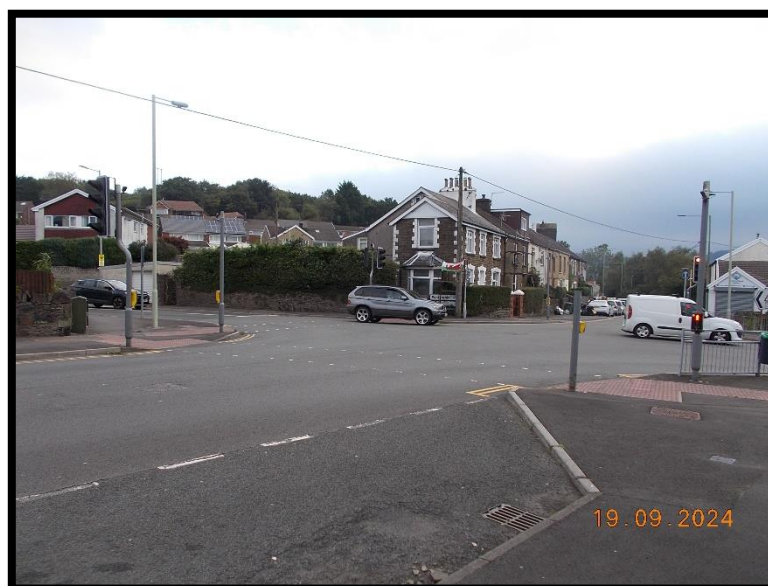
**Ffotograff 4.15 – Croesfan a reolir gan signalau ar y gyffordd rhwng Heol Tonteg a'r Heol Fawr (pen y bryn)**

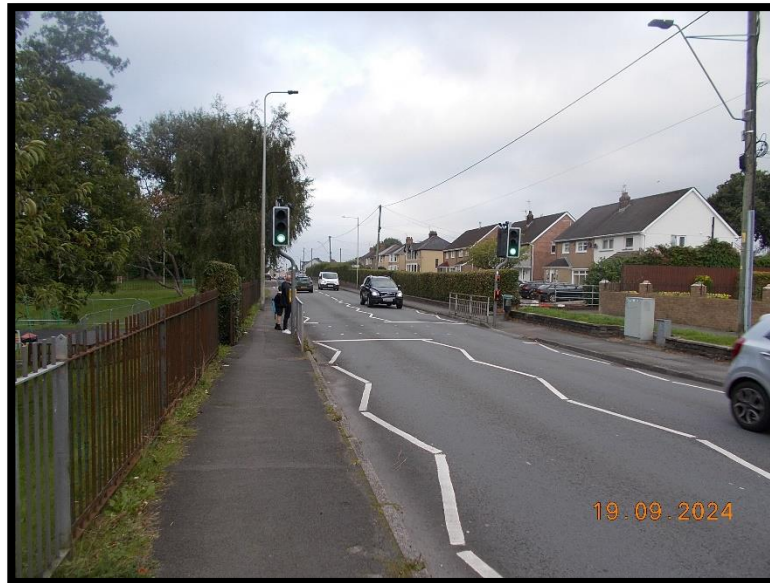
**Ffotograff 4.16 – Croesfan a reolir gan signalau ar yr Heol Fawr yn cysylltu â Pharc Ton-teg**

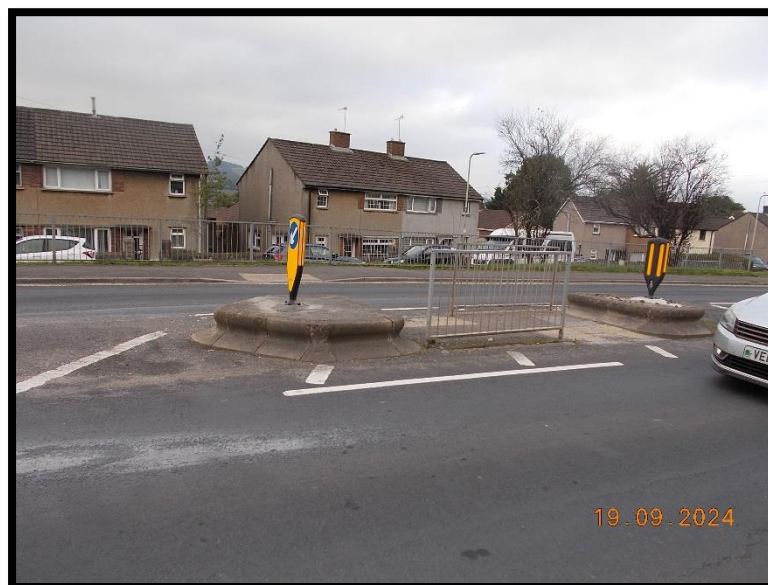
**Ffotograff 4.17 – Croesfan heb ei rheoli (lloches i gerddwyr fesul cam) y tu allan i rif 12 Tai Llwyn-y-Celyn ar yr Heol Fawr**

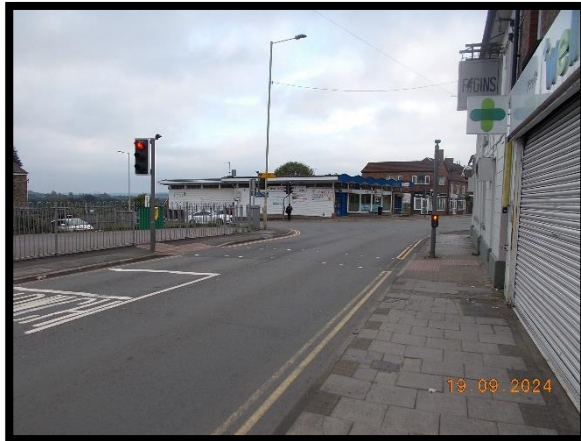
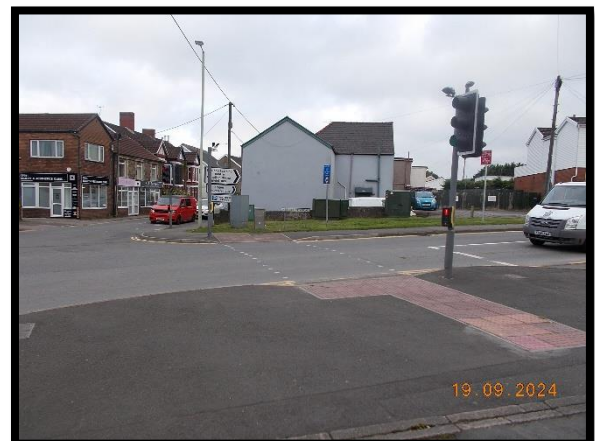
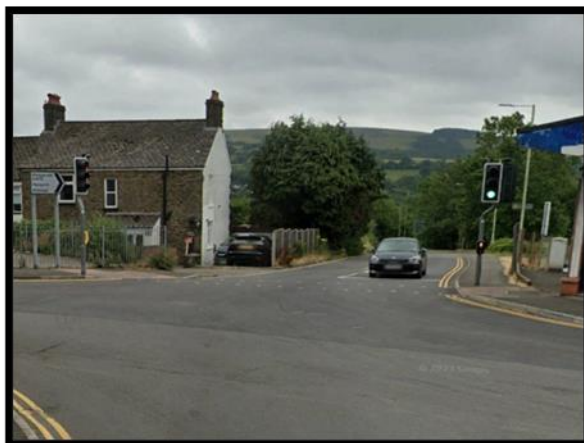
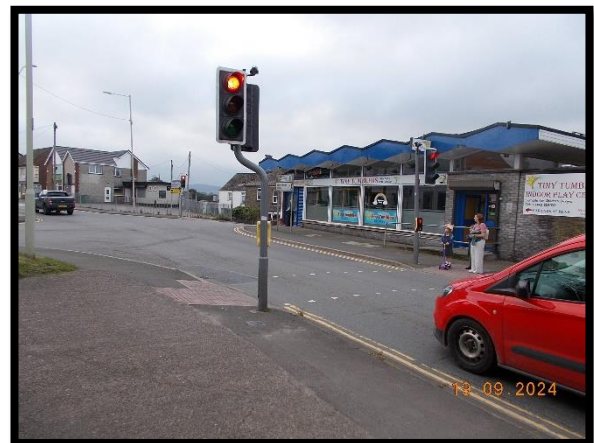
**Ffotograff 4.18, 4.19, 4.20 a 4.21 – Mannau croesi a reolir gan signalau ar y gyffordd 4 cangen rhwng Heol Sant Illtyd a Heol yr Orsaf â'r Heol Fawr**

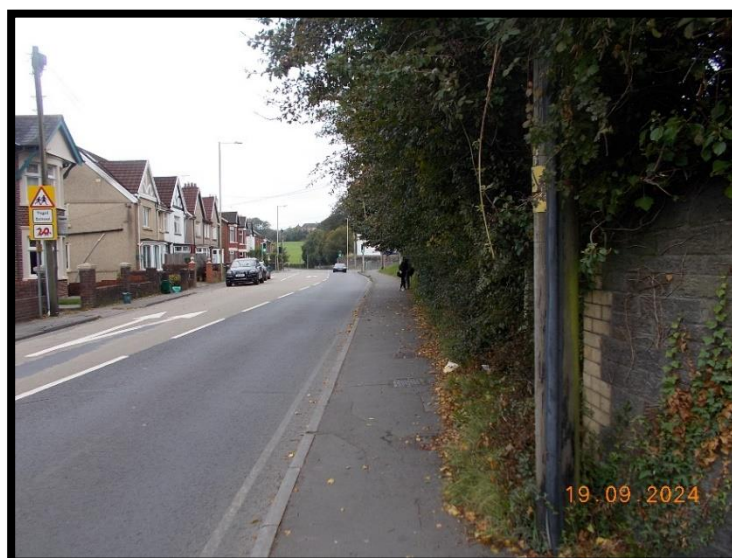
**Ffotograff 4.22 – Llystyfiant yn hongian ar y llwybr troed i Ysgol Garth Olwg**

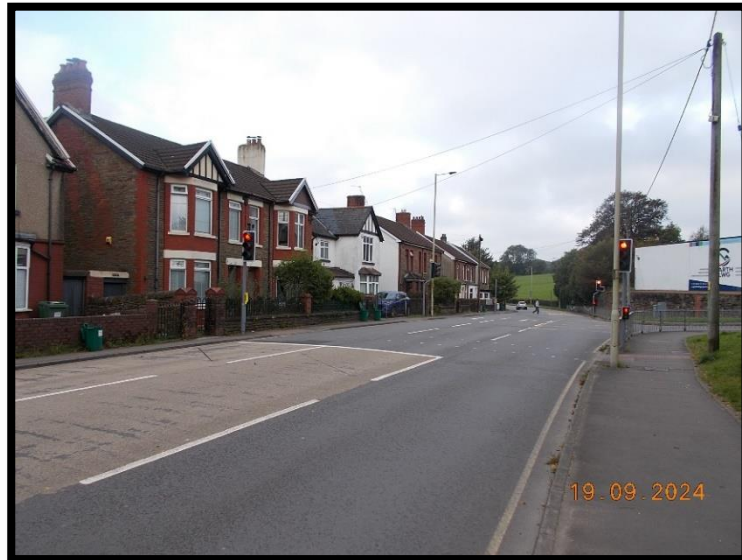
**Ffotograff 4.23 – Croesfan a reolir gan signalau wrth ddynesu at Ysgol Garth Olwg**

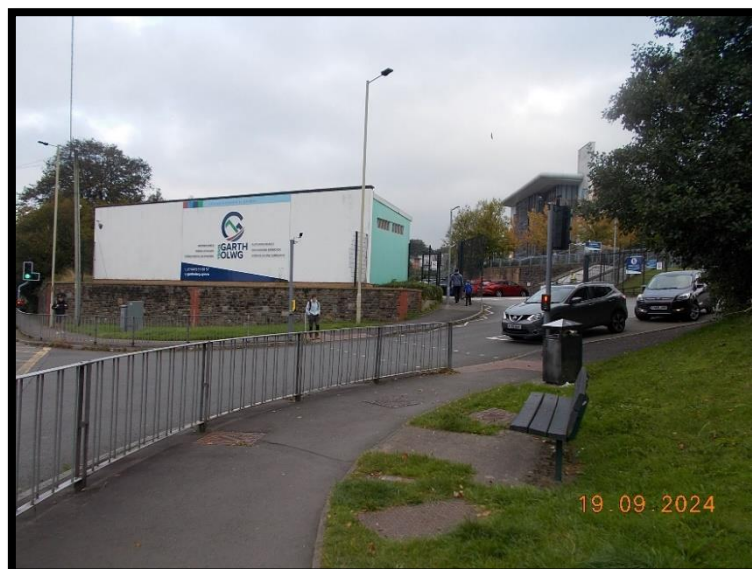
**Ffotograff 4.24 – Croesfan a reolir gan signalau wrth y fynedfa i Ysgol Garth Olwg**

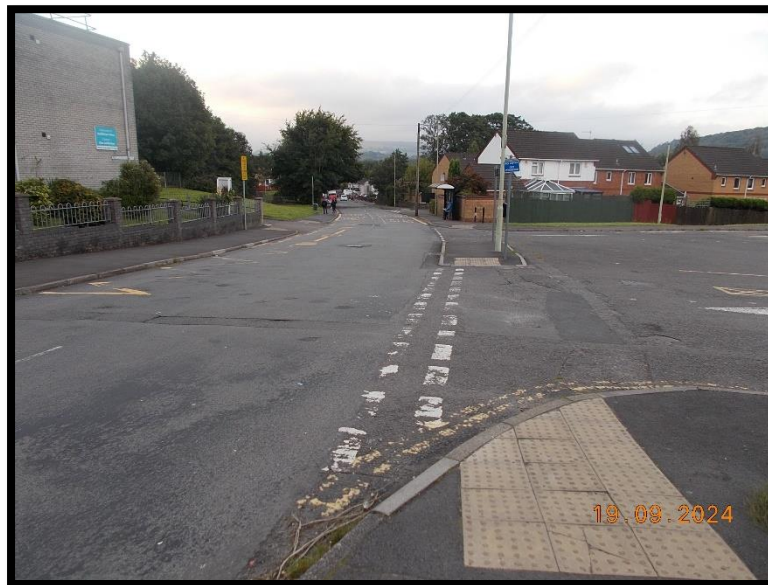
**Ffotograff 4.25 – Croesfan heb ei rheoli wrth y fynedfa i Ysgol Gyfun y Cardinal Newman Eglwys Gatholig Rhufain**

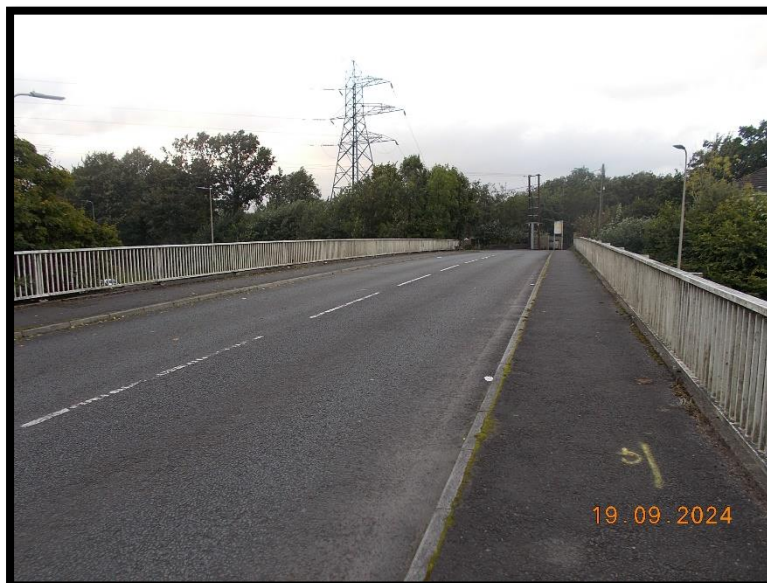
**Ffotograff 4.26 – Troedffyrdd dros bont yr A470 ar hyd Heol Dynea**

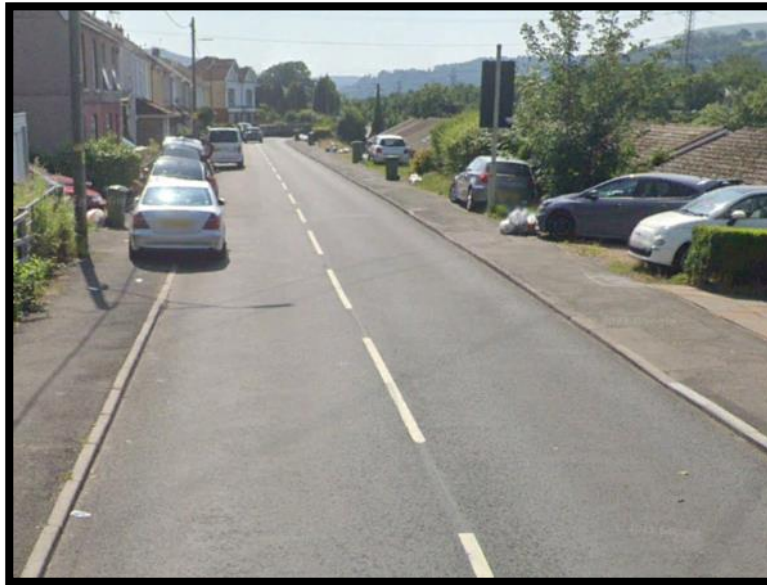
**Ffotograff 4.27 – Parcio ar y stryd ar hyd Heol Dynea yn culhau lled y llwybr troed defnyddiadwy**

8.2.3 Mae rhannau lleol o'r llwybr lle mae lled y llwybr troed yn cael ei leihau gan gerbydau'n parcio arnyn nhw. Gall hyn effeithio ar llwybrau cerdded, ond mae'r carfanau plismona cymdogaeth leol yn gweithio gyda thrigolion i helpu i leihau'r risgiau i gerddwyr gan gerbydau sydd wedi'u parcio fan hyn a fan draw.

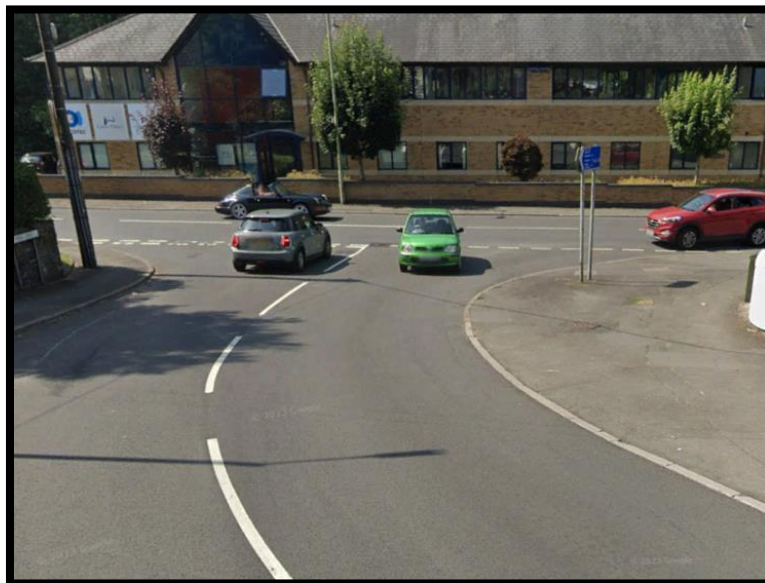
**Ffotograff 4.28 – Cyffordd Heol Dynea yn culhau lled y llwybr troed defnyddiadwy lle mae'n ymuno â'r A4054 Heol Caerdydd**

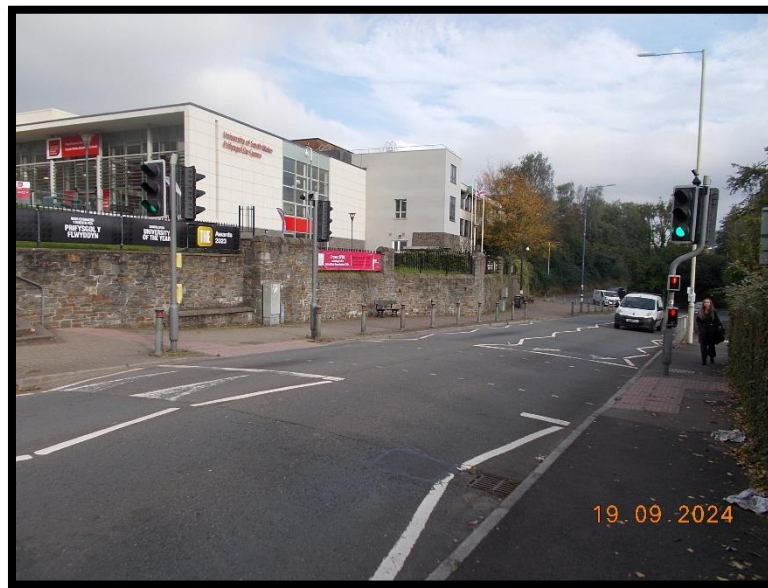
**Ffotograff 4.29 – Croesfan a reolir gan signalau y tu allan i adeilad Prifysgol De Cymru**

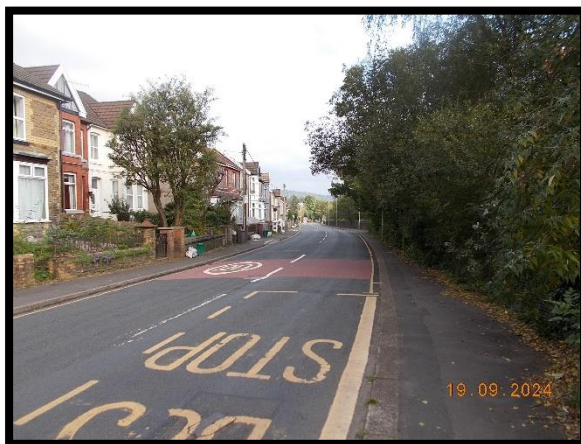
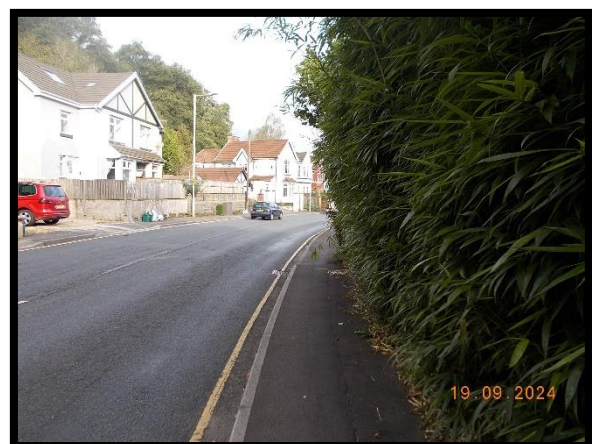
**Ffotograff 4.30 a 4.31 – Llystyfiant yn hongian yn culhau lled y llwybr troed defnyddiadwy ar hyd y B4595 Heol Llanilltud**

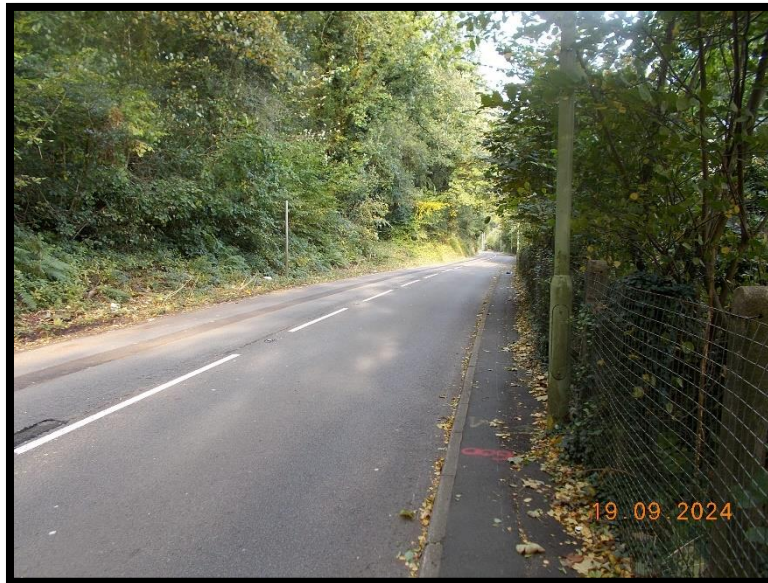
**Ffotograff 4.32 – Llwybr troed lleol yn culhau wrth y colofnau goleuo a llystyfiant yn hongian ar hyd y B4595 Heol Llanilltud o fewn y terfyn cyflymder 40mya**

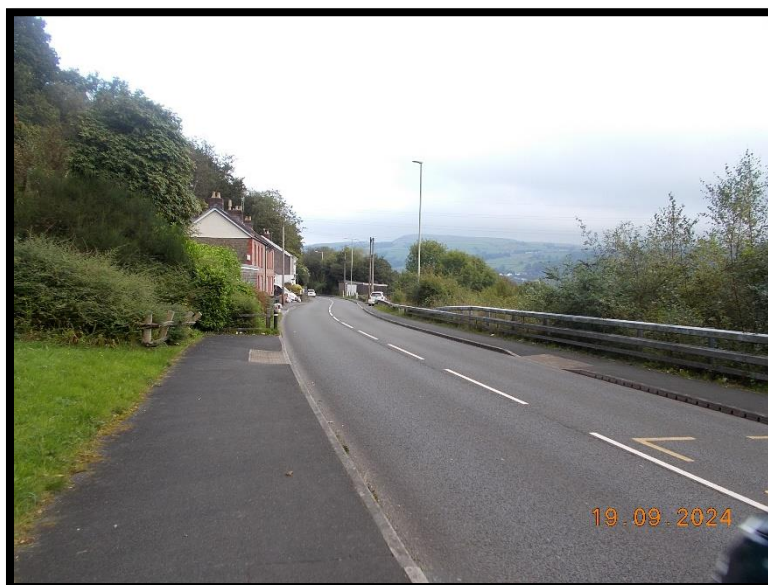
**Ffotograff 4.33 – Man croesi heb ei reoli yn cysylltu Heol Llanilltud â'r Heol Fawr ar hyd y B4595**

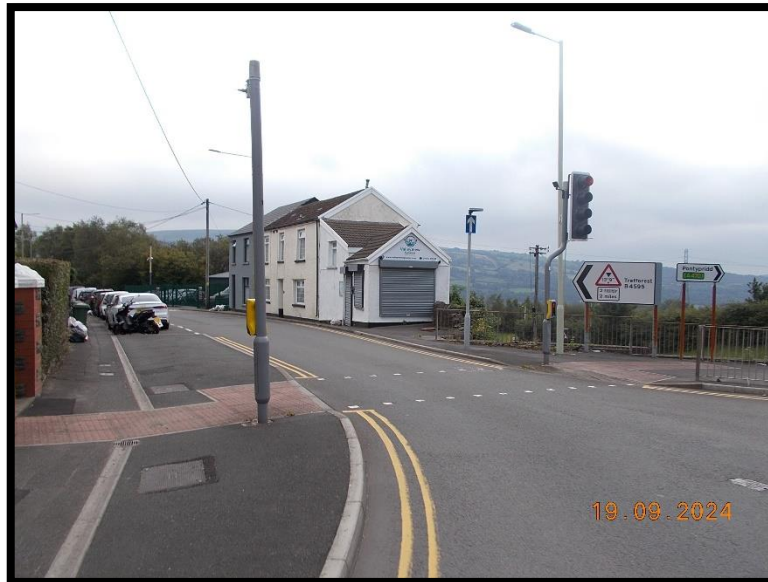
**Ffotograff 4.34 – Man croesi a reolir gan signalau ar y gyffordd 4 cangen rhwng Heol yr Eglwys a Heol Tonteg â'r Heol Fawr (cangen yr Heol Fawr)**

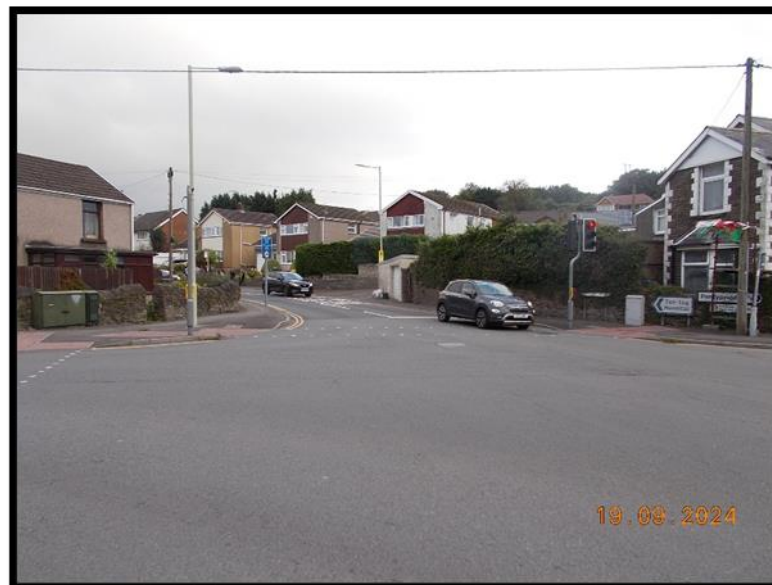
**Ffotograff 4.35 – Man croesi a reolir gan signalau ar y gyffordd 4 cangen rhwng Heol yr Eglwys a Heol Tonteg â'r Heol Fawr (cangen Heol yr Eglwys), lle mae Is-lwybr 2 yn ymuno â'r prif lwybr**

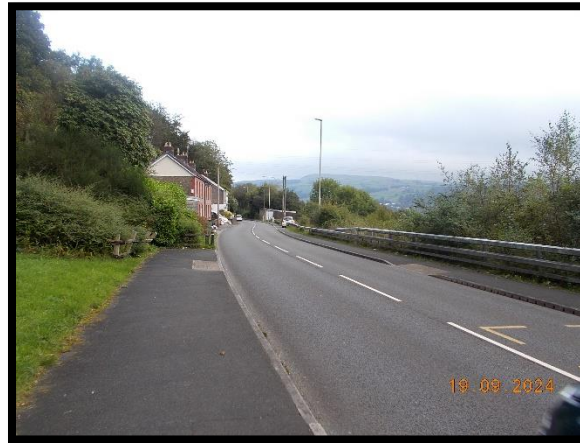
- 5.9.1 Mae croesfan heb ei rheoli i gerddwyr ar **Is-llwybr 2** yn cysylltu'r naill ochr a'r llall i'r B4595 yr Heol Fawr, lle mae angen i gerddwyr groesi i sicrhau cysylltedd rhwng llwybrau troed cyfagos. Er bod llif traffig yn ymddangos yn isel i ganolig yn ystod amser yr asesiad (roedd gwaith ffordd yn cael ei gynnal gyda rheolaeth traffig dros dro ar waith) a'r gwelededd yn dda, roedd cyflymder dynesu'n ymddangos yn uwch na'r terfyn o 30mya (o bosibl oherwydd natur wledig agored y ffordd), ac roedd angen asesu cyfleoedd croesi.

- 5.12.1 **Lleoliad – B4595 yr Heol Fawr ar y ffordd ddynesu at y man croesi heb ei reoli ger Safle Bws y Three Horseshoes – 11/11/2024**
- ❖ **Yn y bore:** 693 cerbyd yr awr, llif traffig canolig. Roedd bylchau o 6 eiliad yn ystod pob cyfnod o 5 munud yn amrywio o 6 i 15, gyda chyfanswm o 150 o fylchau dros y cyfnod awr.

- ❖ **Yn y prynhawn:** 611 cerbyd yr awr, llif traffig canolig. Roedd bylchau o 6 eiliad yn ystod pob cyfnod o 5 munud yn amrywio o 10 i 23, gyda chyfanswm o 187 o fylchau dros y cyfnod awr.

- ❖ **Yn y bore:** 845 cerbyd yr awr, llif traffig canolig i drwm. Roedd bylchau o 6 eiliad yn ystod pob cyfnod o 5 munud yn amrywio o 8 i 15, gyda chyfanswm o 130 o fylchau dros y cyfnod awr. (nodwyd cynnydd mewn traffig oherwydd tagfeydd ar yr A470, ond roedd digon o fylchau o hyd i ganiatáu croesi'n ddiogel).

**Mae'r llif traffig a'r bylchau yn y lleoliad hwn ar gyfer y bore a'r prynhawn yn bodloni'r  
meini prawf a amlinellir yn y Canllawiau Teithio gan Ddysgwyr.**

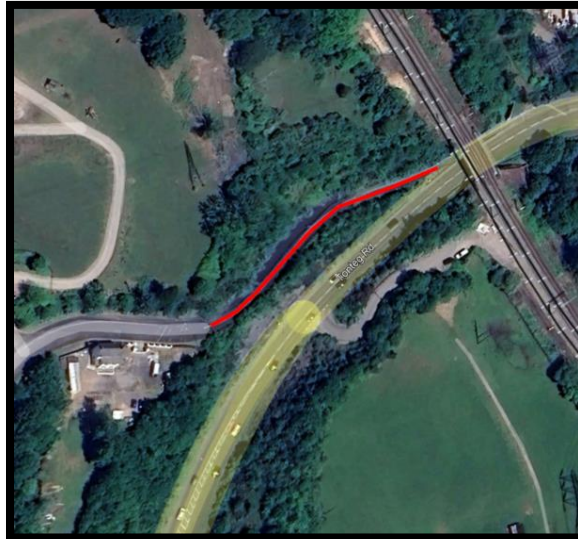
**Delwedd 6.1 – Rhan o lwybr defnydd a rennir rhwng Heol Tonteg a'r Heol Fawr**

- 6.1 Mae rhan o lwybr troed defnydd a rennir ar y **Prif Lwybr** am tua 100metr, ar ôl trosbont y rheilffordd ar yr A473 Heol Tonteg. Nid oes gan y rhan hon fawr ddim, os o gwbl, o adeiladau'n edrych drosto neu wylidwriaeth naturiol, ac eithrio gan gerddwyr eraill. Byddai'r llwybr troed yn elwa pe bai coed a llystyfiant yn cael eu clirio i wella cysur cerddwyr, lled defnyddiadwy a lefelau goleuo - gweler **ffotograff 6.1** isod.

8.1.10 Mae rhan o lwybr troed defnydd a rennir rhwng Heol Tonteg a'r Heol Fawr lle nad oes gan y llwybr troed fawr ddim, os o gwbl, o adeiladau'n edrych drosto neu wyladwriaeth naturiol, ac eithrio gan gerddwyr eraill. Byddai'r llwybr yma'n elwa pe bai coed a llystyfiant yn cael eu clirio i wella cysur cerddwyr, lefelau goleuo a gwneud y mwyaf o'r lled defnyddiadwy.

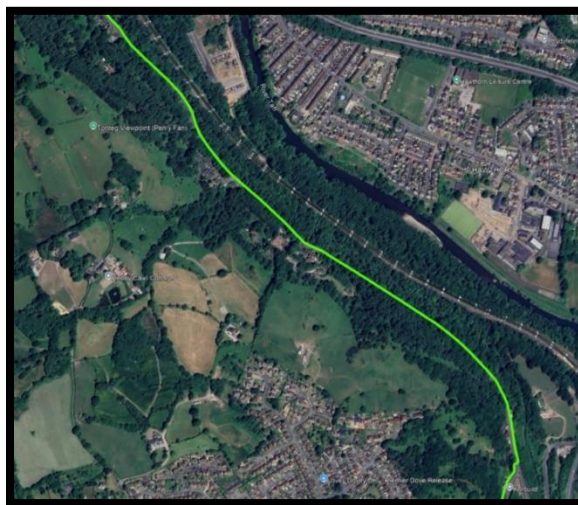
**Delwedd 6.2 – Y B4594 Heol Llanilltud / yr Heol Fawr rhwng Treforest a Thon-teg**

- 6.2 Mae darn o droedffordd ar ei ben ei hun ar **Is-llwybr 2** am tua 1600metr rhwng yr ardal breswyl yn Nhrefforest, gan fynd tua'r de/de-ddwyrain ar hyd y B4595 Heol Llanilltud a'r Heol Fawr. Nid oes gan y rhan hon fawr ddim, os o gwbl, o adeiladau'n edrych drosto neu wylidwriaeth naturiol, ac eithrio gan eiddo achlysurol, cerddwyr eraill a cherbydau sy'n mynd heibio, gweler Delwedd 6.2 isod.

8.3.9 Mae darnau ar wahân o droedffordd ar hyd y B4594 Heol Llanilltud a'r Heol Fawr (i'r gyffordd fach sy'n arwain at Maddison House / Korbuid), lle nad oes gan y llwybr troed fawr ddim, os o gwbl, o adeiladau'n edrych drosto neu wylidwriaeth naturiol, ac eithrio gan eiddo achlysurol, cerddwyr eraill a cherbydau sy'n mynd heibio.
