# Asesiad Llwybrau Cerdded i Ysgolion RhCT

Glynrhedynog i Goleg y Cymoedd  
(Llwynypia)

Mawrth 2025

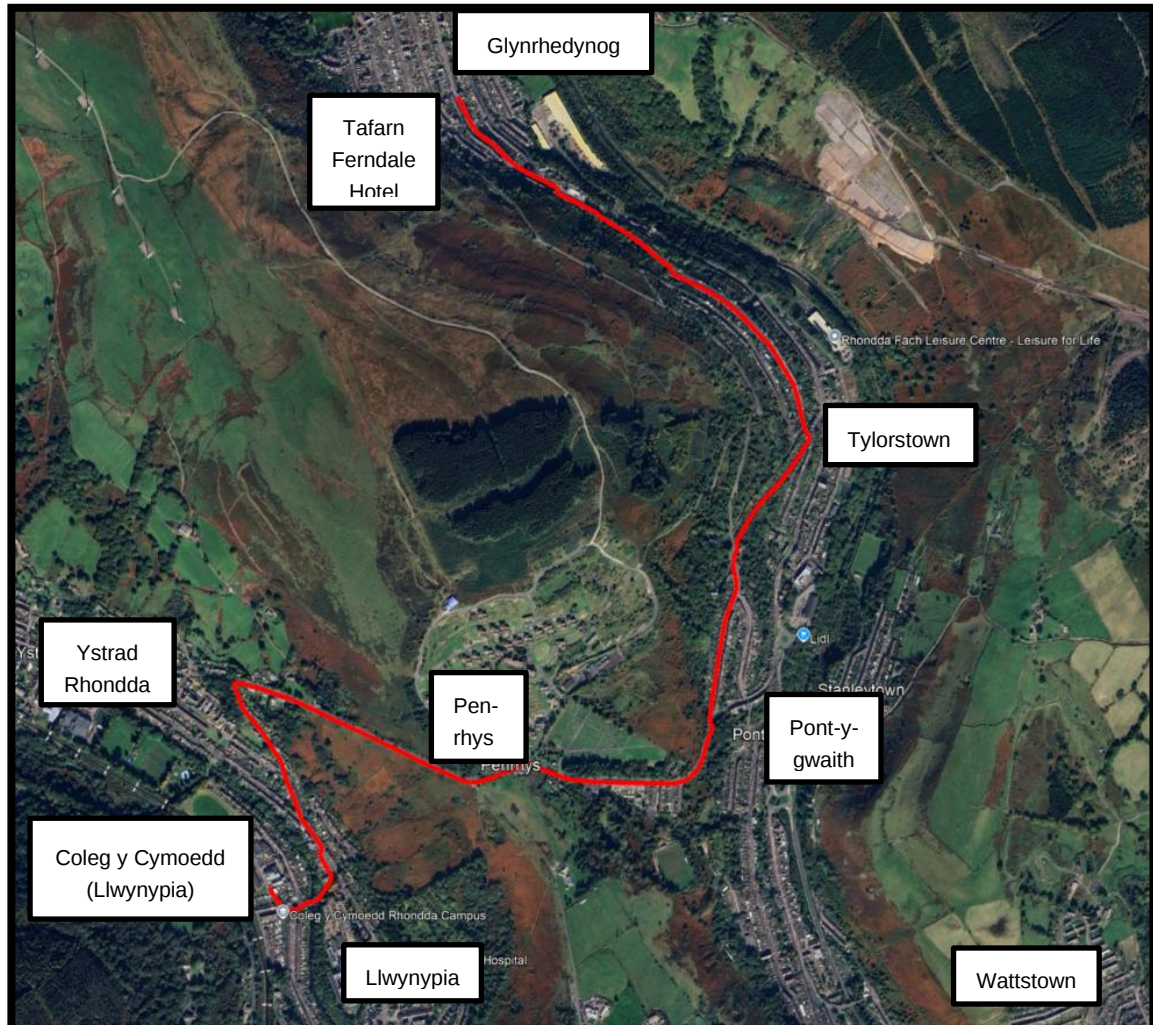
**Delwedd 4.1 – Tafarn Ferndale Hotel i Goleg y Cymoedd (Llwynypia) (Delwedd © 2024 Airbus)**

- **Prif Lwybr** – Tafarn Ferndale Hotel i Goleg y Cymoedd (Llwynypia) drwy A4233 Stryd y Dyffryn, A4233 Teras Maes-y-deri, Teras Brynheulog, Stryd Hendrefadog, Heol Brynbedw, Stryd Vivian, Stryd Parry, B4512 Heol Penrhys, Rhodfa Buckland, Heol yr Eisteddfa, Heol Tyntyla, Stryd Sherwood, Stryd Turberville, Mynedfa Ddeheuol y Coleg.

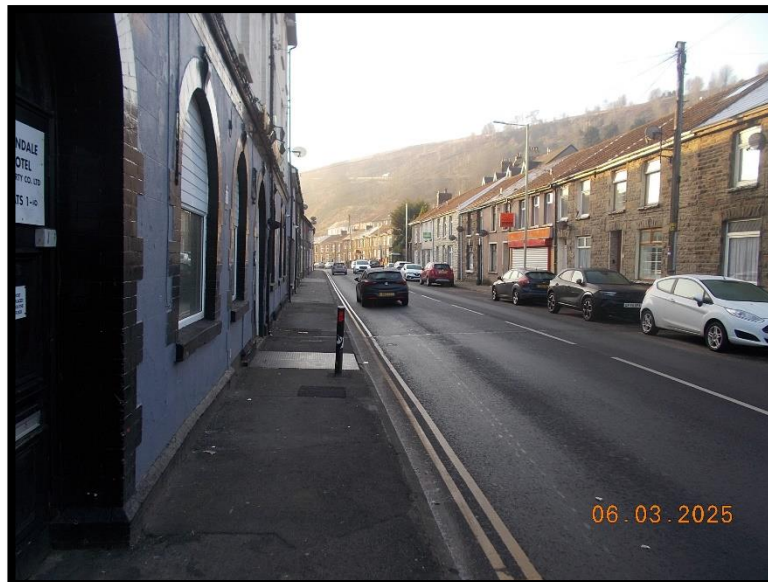
**Ffotograff 4.1 – Cychwyn y llwybr o dafarn Ferndale Hotel ar hyd yr A4233 Stryd Dyffryn.**

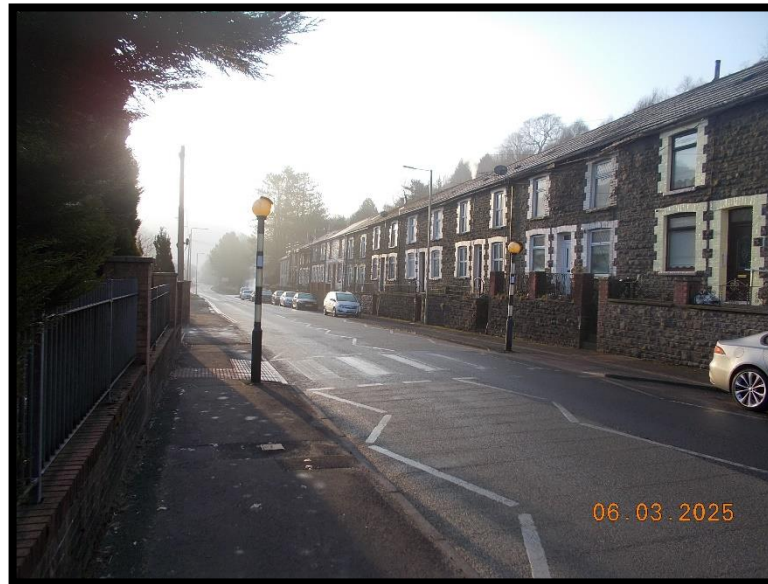
**Ffotograff 4.2 – Croesfan sebra yn cysylltu'r llwybrau troed gogleddol a deheuol ar draws yr A4233 ar Deras Maes-y-deri.**

- 8.1.9 Mae cyfleusterau croesi wedi'u rheoli yn y lleoliadau canlynol:
- Croesfan Sebra – Ar yr A4233 y tu allan i rif 15 Teras Maes-y-deri.
  - Croesfan wedi'i arwyddo – Ar yr A4058 Heol Tyntyla y tu allan i'r Garej y Tripple Crown.

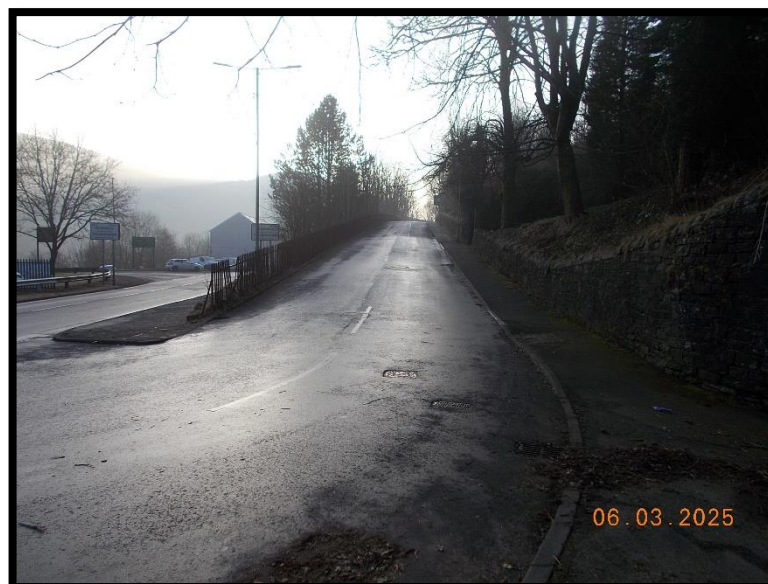
**Ffotograff 4.3 – Troedffordd ar hyd Teras Brynheulog.**

- 8.1.1 Mae'r llwybr o fewn terfynau cyflymder 30mya a 20mya.
- 8.1.2 Mae troedffyrdd mewn cyflwr rhesymol ar hyd y llwybr. Nodwyd bod rhai rhannau o'r llwybr troed ar hyd Heol Brynbedw, Stryd Vivian a Theras Brynheulog yn dod i ben yn sydyn. Bydd gofyn i gerddwyr groesi'r ffordd gerbydau yn y lleoliadau yma. Mae'r gwelededd yn dda ac roedd digon o fylchau mewn traffig sy'n bodloni'r meini prawf a amlinellir yn y Canllawiau Teithio gan Ddysgwyr.

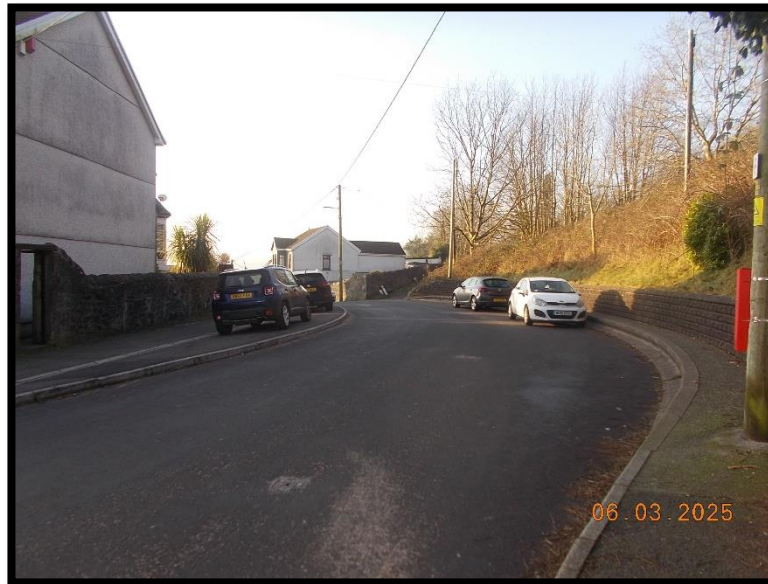
**Ffotograff 4.4 – Parcio ar droedffordd yn lleihau ei lled defnyddiadwy ar hyd Stryd Vivian.**

- 8.1.5 Mae parcio ar y stryd yn rhwystro gwelededd ar hyd y llwybr cerdded ac mae parcio cerbydau ar droedffyrdd ar hyd Stryd Vivian a Rhodfa Buckland yn cyfyngu mynediad. Mae carfanau plismona cymdogaeth leol yn gweithio gyda thrigolion i helpu i leihau'r risgiau i gerddwyr gan gerbydau sydd wedi'u parcio fan hyn a fan draw.

- Monitro cyflwr coed a dail sy'n hongian. Lle mae coed a/neu ddail yn hongian neu'n ymledu i lwybrau troed, dylid torri'r ardaloedd hyn yn ôl i wella'r lled defnyddiadwy, llinellau gweld a gwyliadwriaeth naturiol. Yn ogystal â hyn, dylid symud malurion dail oddi ar lwybrau troed pan fo angen.
- Monitro rhwystrau troedffyrdd. Lle mae lled llwybrau troed yn parhau i gael ei gyfyngu gan geir wedi'u parcio, dylid gweithredu ar y cyd ag Adran briodol y Cyngor / carfanau plismona cymdogaeth leol.

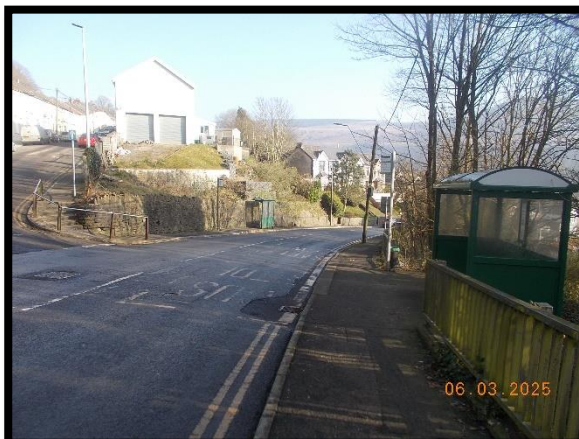
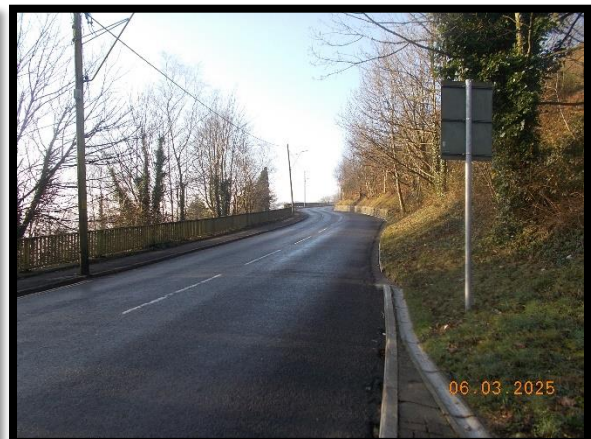
**Ffotograffau 4.5 a 4.6 – Man croesi heb ei reoli ar Heol Penrhys o fewn y terfyn cyflymder 20mya (yn dangos gweleddd ar y ffyrdd dynesu i fyny ac i lawr y rhiw).**

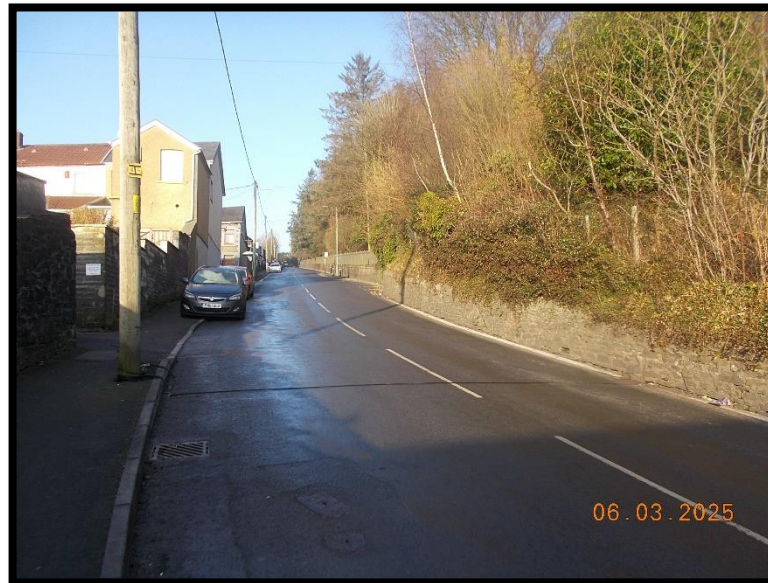
**Ffotograff 4.7 – Cerbydau wedi parcio ar y droedffordd yn lleihau ei lled defnyddiadwy ar hyd y B4512, Heol Penrhys.**

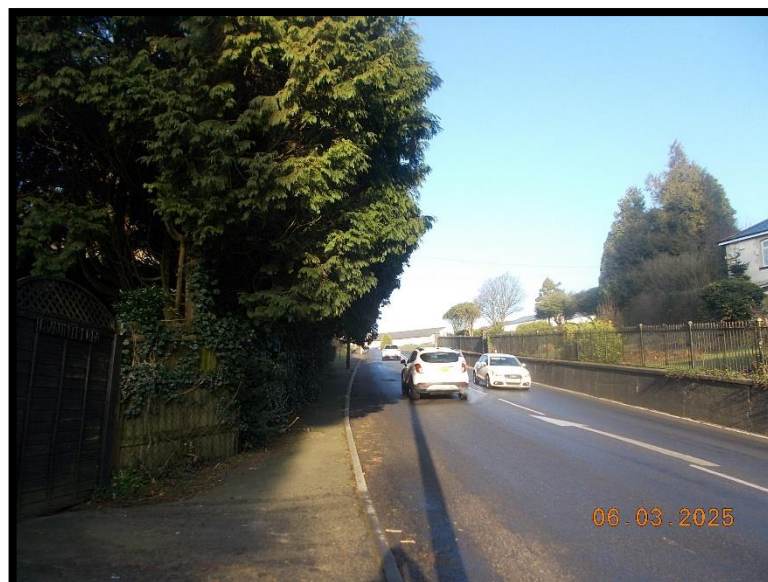
**Ffotograff 4.8 – Coed yn hongian dros y droedffordd ar y B4512, Heol Penrhys.**

- 8.1.3 Mae lled y llwybrau troed yn cael eu lleihau oherwydd coed sy'n hongian a llystyfiant wedi gordyfu ar hyd rhannau o'r llwybr ar y B4512, Heol Penrhys. Mae angen gwaith cynnal a chadw parhaus i ehangu lled y llwybr troed a sicrhau y gall cerddwyr fynd heibio'i gilydd yn ddiogel.

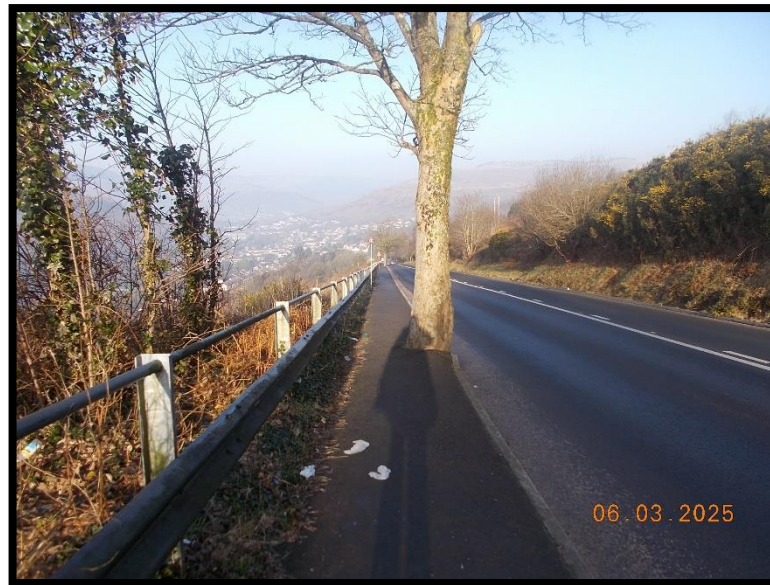
**Ffotograff 4.9 – Coed yn lleihau lled y llwybr troed sydd ar gael gan ei gwneud yn ofynnol i gerddwyr ildio i basio ei gilydd mewn rhai mannau**

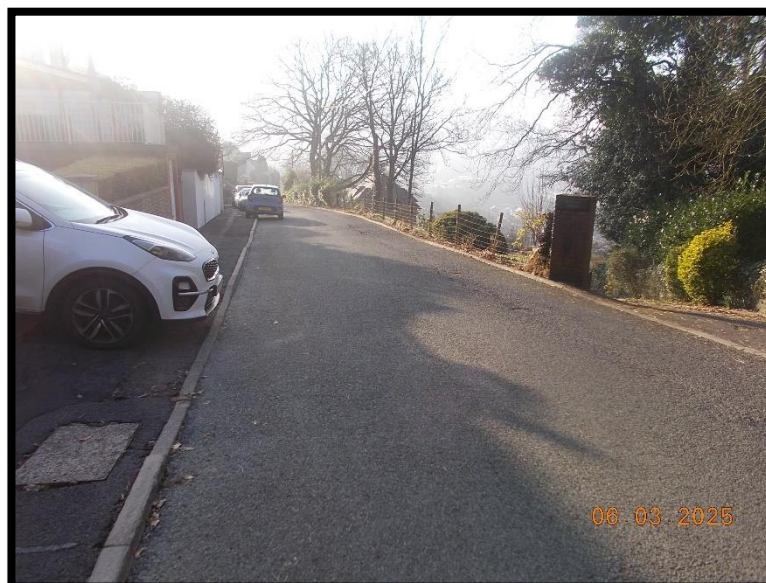
**Ffotograff 4.10 – Parcio ar y droedffordd yn lleihau ei lled defnyddiadwy ar hyd Rhodfa Buckland. Serch hynny, mae'r stryd hon ar gyfer mynediad yn unig, gyda llif traffig a chyflymder isel iawn.**

- 8.1.4 Dyma rannau ar wahân o'r droedffordd ar hyd Rhodfa Buckland lle mae lled y llwybr troed yn lleihau. Mae hyn yn ei gwneud hi'n ofynnol i gerddwyr gamu i'r ffordd gerbydau i fynd heibio ei gilydd yn y fan yma. Mae'r gwelededd yn dda a gan fod y ffordd ar gyfer mynediad yn unig roedd digon o fylchau mewn traffig sy'n bodloni'r meini prawf a amlinellir yn y Canllawiau Teithio gan Ddysgwyr.

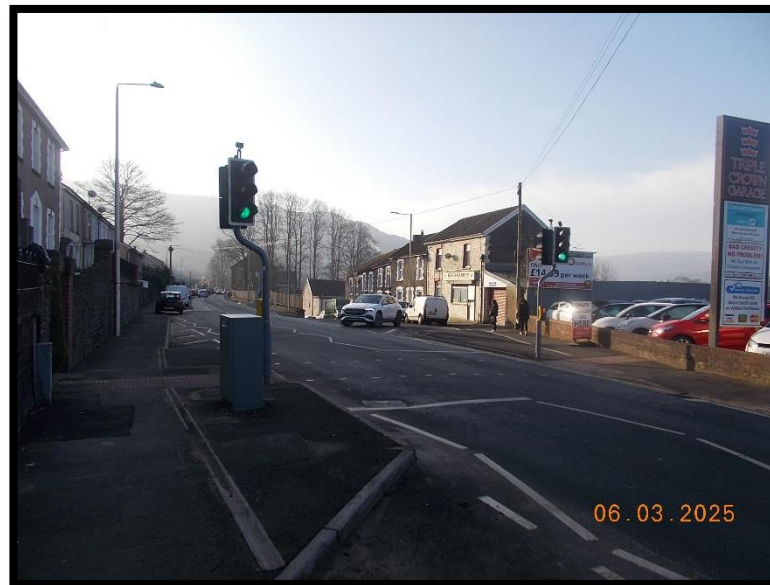
**Ffotograff 4.11 – Croesfan a reolir gan signalau ar yr A4058 Heol Tyntyla a chyswllt â Stryd Sherwood**

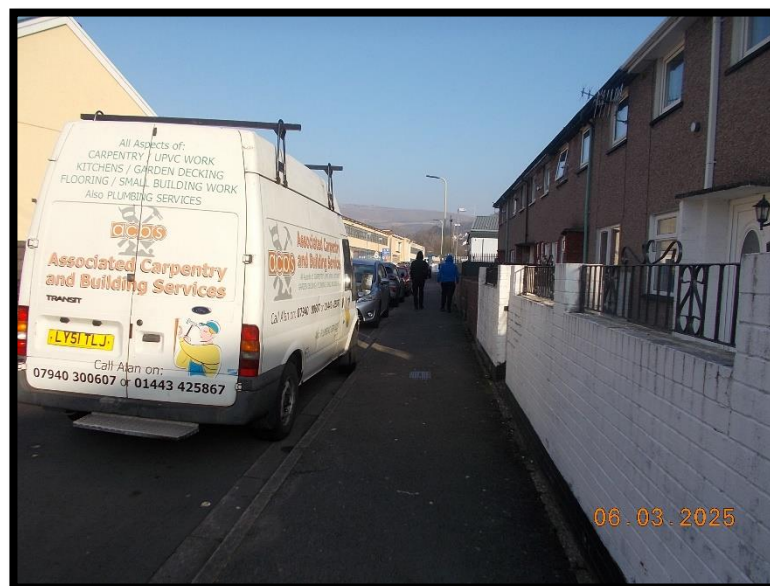
**Ffotograff 4.12 – Mynediad troedffordd i Goleg y Cymoedd (Llwynypia) ar hyd Stryd Turberville.**
